**ΒΕΛΤΙΩΣΗ ΟΔΙΚΗΣ ΑΣΦΑΛΕΙΑΣ ΔΗΜΟΥ
ΚΑΛΑΜΑΤΑΣ**

**ΜΕΛΕΤΗ ΟΔΙΚΗΣ ΑΣΦΑΛΕΙΑΣ
ΜΕΛΕΤΗ ΣΚΟΠΙΜΟΤΗΤΑΣ - ΕΚΘΕΣΗ ΤΕΚΜΗΡΙΩΣΗΣ**

ΑΡ. ΤΕΥΧΟΥΣ Μ.ΣΚ.1

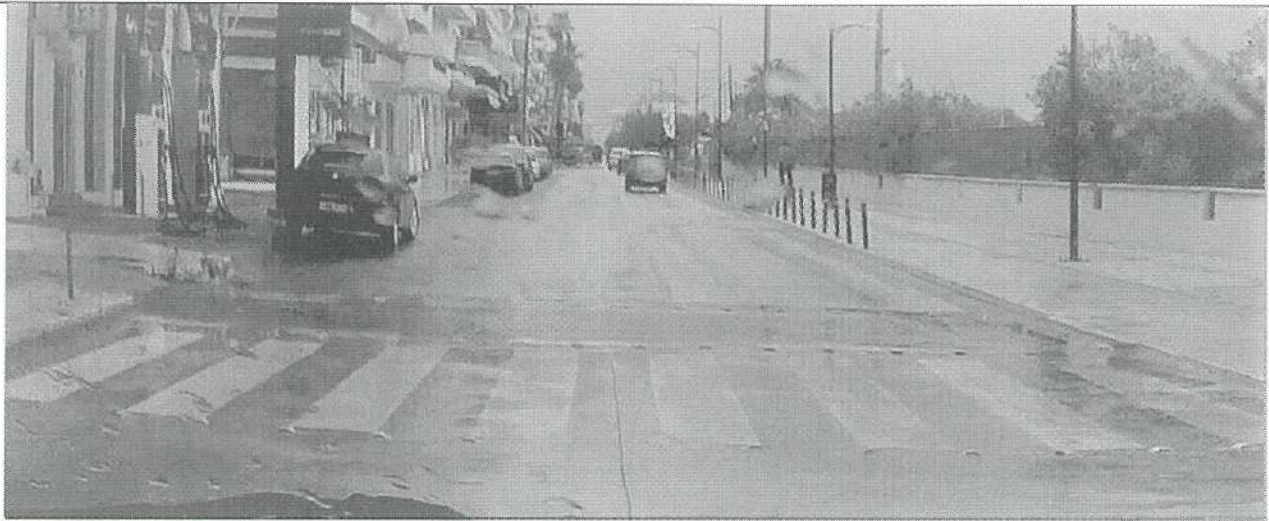
A/A	01	Στοιχεία Διάβασης	
Κωδικός	Ναυαρίνου 1		
• Θέση-οδός:	Οδός Ναυαρίνου		
• Συντεταγμένες (ΕΓΣΑ 87)	X	331901.26	
	Y	4099014.63	
• Ευρισκόμενη πλησίον εκπαιδευτικού ιδρύματος (εντός ζώνης 300μ) ή πόλου έλξης με συχνή διέλευση πεζών:	Παραλιακή ζώνη – τουριστικός πόλος έλξης		
• Τύπος/υλικό:	Οριζόντια σήμανση-χρώση		
• Ύπαρξη ράμπας ΑΜΕΑ:	Σε καμία πλευρά		
• Φωτογραφία:

Πρόταση διαμόρφωσης

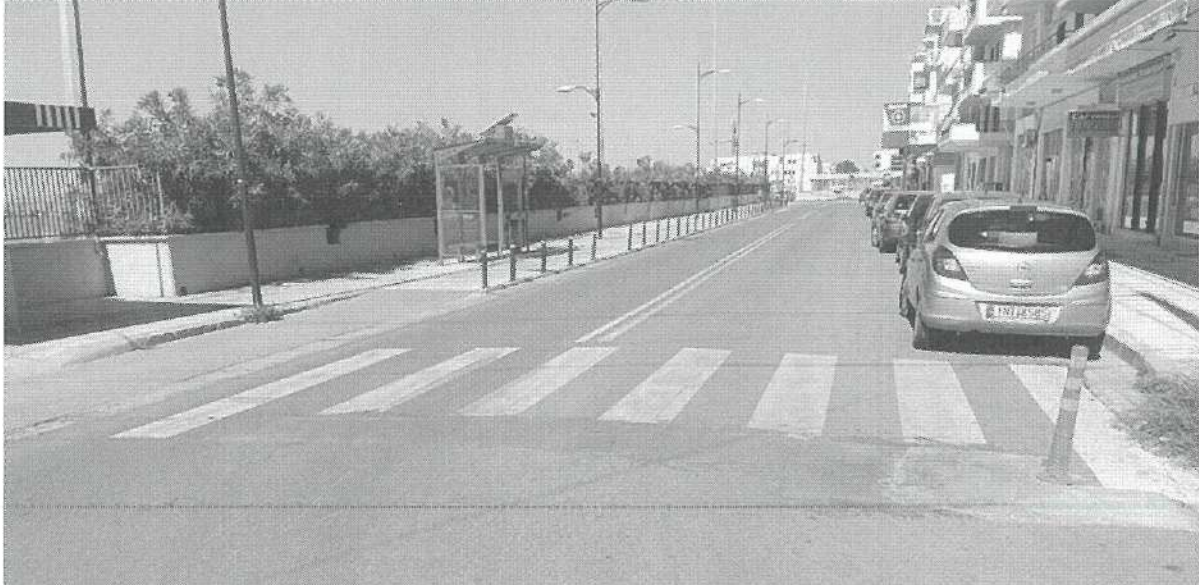
A/A	02	Στοιχεία Διάβασης	
Κωδικός		Ναυαρίνου 2	
• Θέση-οδός:		Οδός Ναυαρίνου	
• Συντεταγμένες (ΕΓΣΑ 87)		X	332001.76
		Y	4099009.45
• Ευρισκόμενη πλησίον εκπαιδευτικού ιδρύματος (εντός ζώνης 300μ) ή πόλου έλξης με συχνή διέλευση πεζών:		Παραλιακή ζώνη – τουριστικός πόλος έλξης	
• Τύπος/υλικό:		Οριζόντια σήμανση-χρώση	
• Ύπαρξη ράμπας ΑΜΕΑ:		Στην μία πλευρά	
• Φωτογραφία:

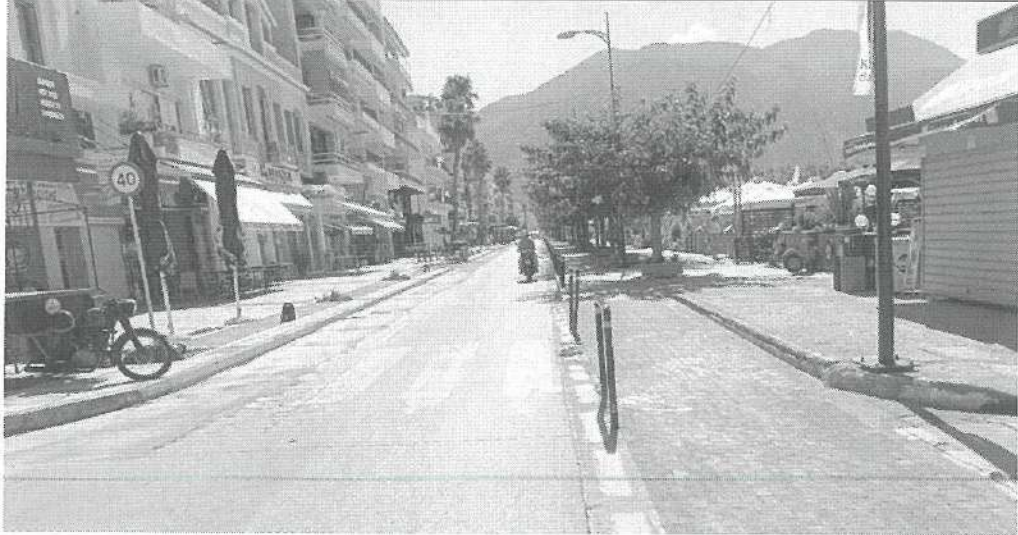
A/A	03	Στοιχεία Διάβασης	
Κωδικός	Ναυαρίνου 3		
• Θέση-οδός:	Οδός Ναυαρίνου		
• Συντεταγμένες (ΕΓΣΑ 87)	X	332022.98	
	Y	4099009.62	
• Ευρισκόμενη πλησίον εκπαιδευτικού ιδρύματος (εντός ζώνης 300μ) ή πόλου έλξης με συχνή διέλευση πεζών:	Παραλιακή ζώνη – τουριστικός πόλος έλξης		
• Τύπος/υλικό:	Οριζόντια σήμανση-χρώση		
• Ύπαρξη ράμπας ΑΜΕΑ:	Σε καμία πλευρά *(η ύπαρξη ποδηλατοδρόμου δεν ενδείκνυται για παράλληλη κίνηση ΑΜΕΑ)		
• Φωτογραφία:

Πρόταση διαμόρφωσης			
Περιγραφή:	<ul style="list-style-type: none"> • Τοποθέτηση ράμπας ΑΜΕΑ και στις δύο πλευρές της διάβασης πεζών • Διαμόρφωση επιφάνειας με κυβόλιθους 		
Στοιχεία Τεκμηρίωσης Επιλογής			
Ιστορικό ατυχημάτων			
Κυκλοφοριακός φόρτος οχημάτων	Πρωινή αιχμή	Απογευματινή αιχμή	
	288	371	
Κυκλοφορία πεζών	Αρκετά ψηλή ιδιαίτερα σε τουριστική αιχμή

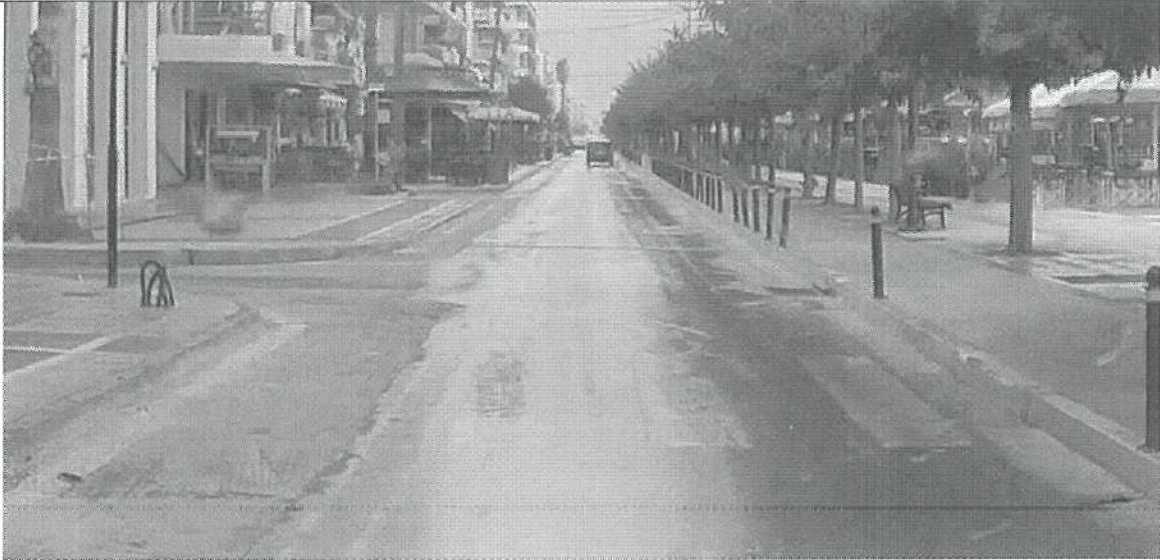
A/A	04	Στοιχεία Διάβασης	
<u>Κωδικός</u>		<u>Ναυαρίνου 4</u>	
• Θέση-οδός:		Οδός Ναυαρίνου	
• Συντεταγμένες (ΕΓΣΑ 87)		X	332091.62
		Y	4099006.96
• Ευρισκόμενη πλησίον εκπαιδευτικού ιδρύματος (εντός ζώνης 300μ) ή πόλου έλξης με συχνή διέλευση πεζών:		Παραλιακή ζώνη – τουριστικός πόλος έλξης	
• Τύπος/υλικό:		Οριζόντια σήμανση-χρώση	
• Ύπαρξη ράμπας ΑΜΕΑ:		Σε καμία πλευρά	
• Φωτογραφία:

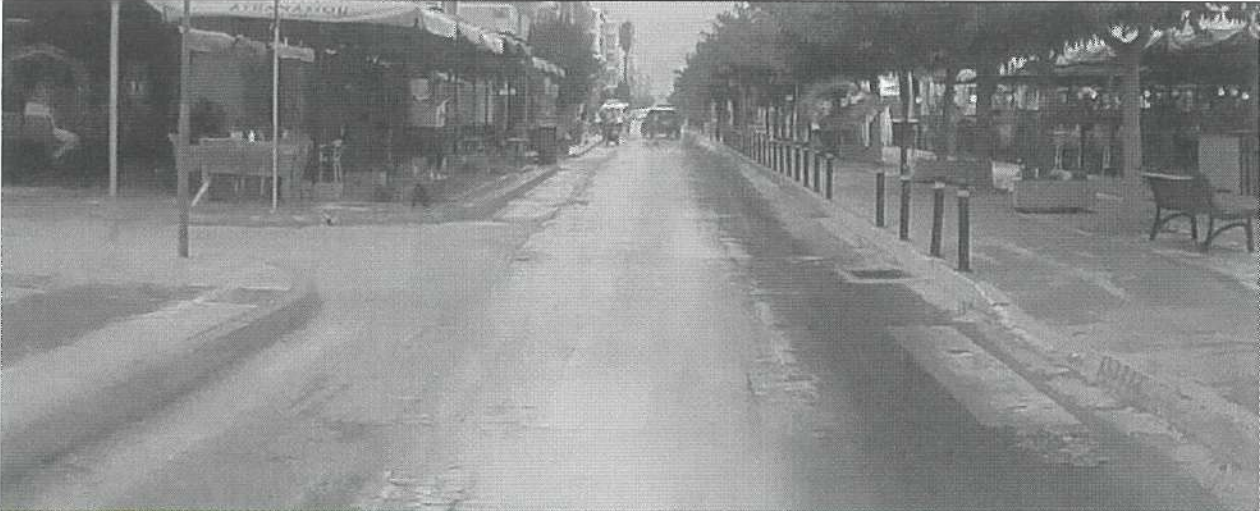
A/A	05	Στοιχεία Διάβασης	
Κωδικός		Ναυαρίνου 5	
• Θέση-οδός:		Οδός Ναυαρίνου	
• Συντεταγμένες (ΕΓΣΑ 87)		X	332171.66
		Y	4099003.58
• Ευρισκόμενη πλησίον εκπαιδευτικού ιδρύματος (εντός ζώνης 300μ) ή πόλου έλξης με συχνή διέλευση πεζών:		Παραλιακή ζώνη – τουριστικός πόλος έλξης	
• Τύπος/υλικό:		Οριζόντια σήμανση-χρώση	
• Ύπαρξη ράμπας ΑΜΕΑ:		Στην μία πλευρά	
• Φωτογραφία:

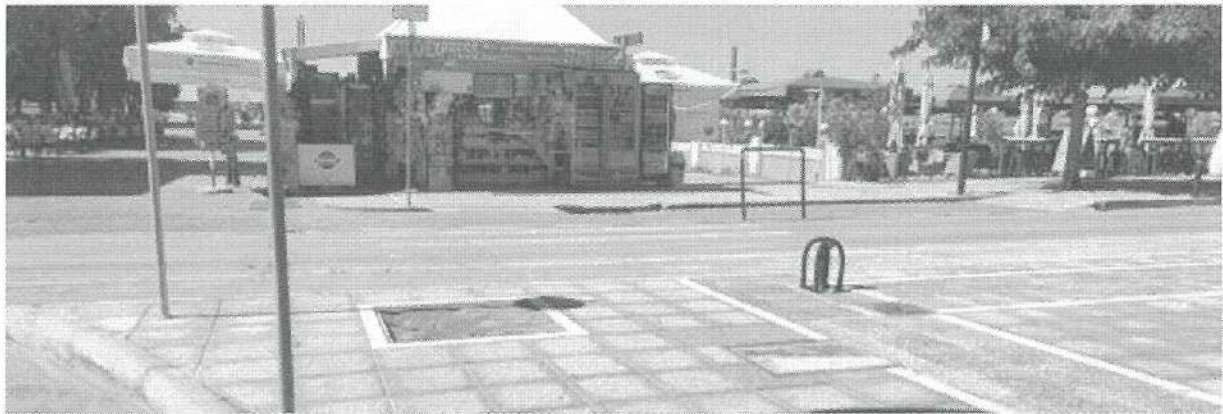
A/A	06	Στοιχεία Διάβασης	
Κωδικός		Ναυαρίνου 6	
• Θέση-οδός:		Οδός Ναυαρίνου	
• Συντεταγμένες (ΕΓΣΑ 87)		X	332248.51
		Y	4099001.22
• Ευρισκόμενη πλησίον εκπαιδευτικού ιδρύματος (εντός ζώνης 300μ) ή πόλου έλξης με συχνή διέλευση πεζών:		Παραλιακή ζώνη – τουριστικός πόλος έλξης 7ο Δημοτικό	
• Τύπος/υλικό:		Οριζόντια σήμανση-χρώση	
• Ύπαρξη ράμπας ΑΜΕΑ:		Στην μία πλευρά	
• Φωτογραφία:

Πρόταση διαμόρφωσης

Περιγραφή:	<ul style="list-style-type: none"> • Τοποθέτηση ράμπας ΑΜΕΑ στην μια πλευρά της διάβασης πεζών • Διαμόρφωση επιφάνειας με κυβόλιθους
------------	--

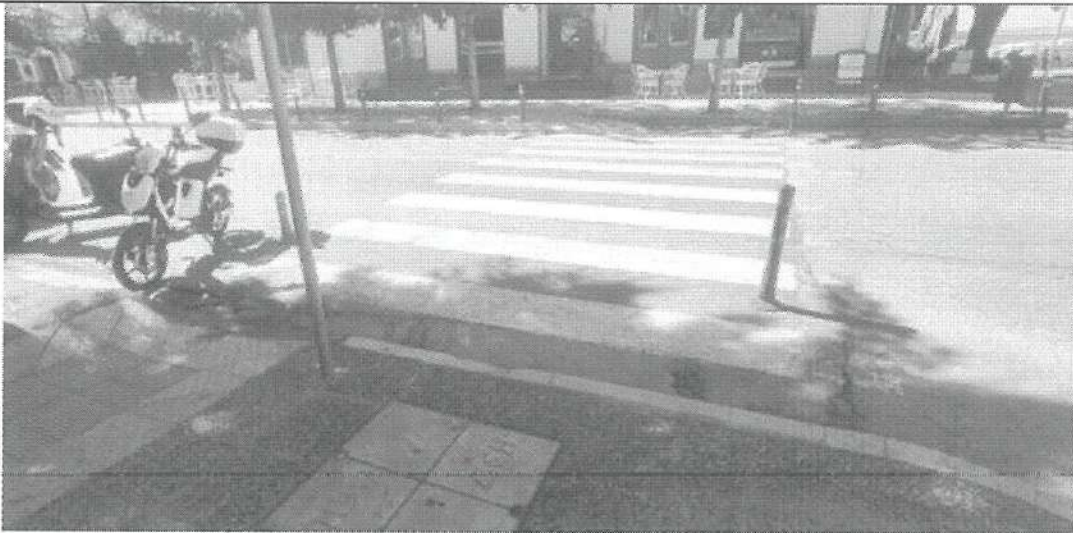
A/A	07	Στοιχεία Διάβασης	
Κωδικός	Ναυαρίνου 7		
• Θέση-οδός:	Οδός Ναυαρίνου		
• Συντεταγμένες (ΕΓΣΑ 87)	X	332271.75	
	Y	4098998.45	
• Ευρισκόμενη πλησίον εκπαιδευτικού ιδρύματος (εντός ζώνης 300μ) ή πόλου έλξης με συχνή διέλευση πεζών:	Παραλιακή ζώνη – τουριστικός πόλος έλξης 7ο Δημοτικό 8° Νηπιαγωγείο 10° Δημοτικό		
• Τύπος/υλικό:	Οριζόντια σήμανση-χρώση		
• Ύπαρξη ράμπας ΑΜΕΑ:	Εκατέρωθεν της διάβασης		
• Φωτογραφία:

Πρόταση διαμόρφωσης			
Περιγραφή:	• Διαμόρφωση επιφάνειας με κυβόλιθους		
Στοιχεία Τεκμηρίωσης Επιλογής			
Ιστορικό ατυχημάτων			
Κυκλοφοριακός φόρτος οχημάτων (αθροιστικά και στις δύο πλευρές)	Πρωινή αιχμή	Απογευματινή αιχμή	
	727	746	
Κυκλοφορίας πεζών	Αρκετά ψηλή ιδιαίτερα σε τουριστική αιχμή

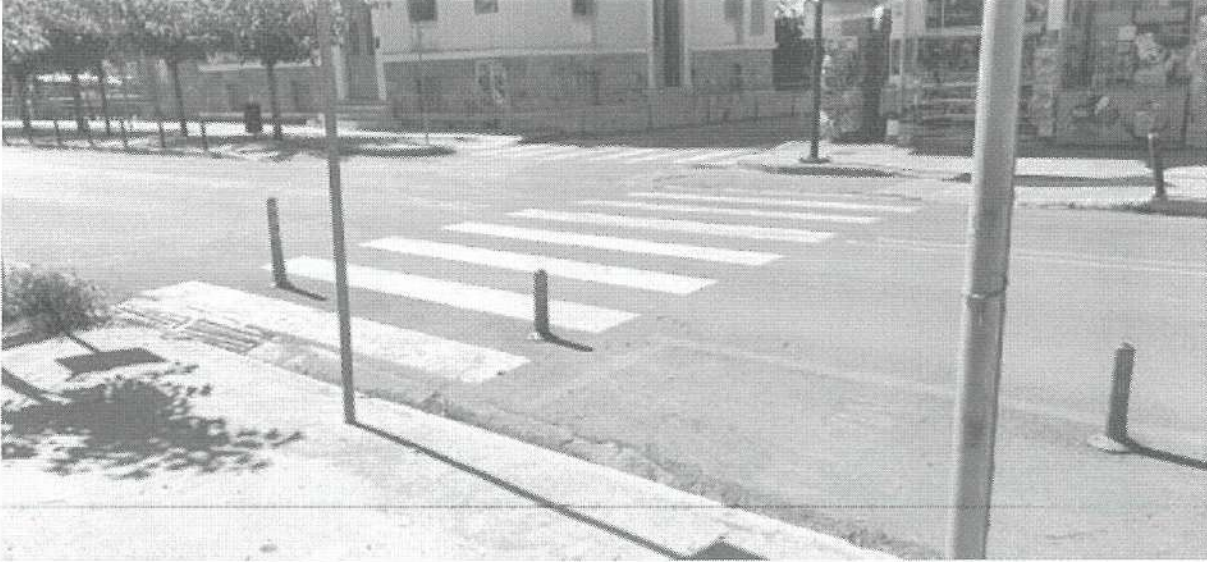
A/A	08	Στοιχεία Διάβασης	
<u>Κωδικός</u>		<u>Ναυαρίνου 8</u>	
• Θέση-οδός:		Οδός Ναυαρίνου	
• Συντεταγμένες (ΕΓΣΑ 87)		Χ	332328.87
		Υ	4098996.53
• Ευρισκόμενη πλησίον εκπαιδευτικού ιδρύματος (εντός ζώνης 300μ) ή πόλου έλξης με συχνή διέλευση πεζών:		Παραλιακή ζώνη – τουριστικός πόλος έλξης 10ο Δημοτικό 8 ^ο Νηπιαγωγείο	
• Τύπος/υλικό:		Οριζόντια σήμανση-χρώση	
• Ύπαρξη ράμπας ΑΜΕΑ:		Μόνο στην μία πλευρά	
• Φωτογραφία:

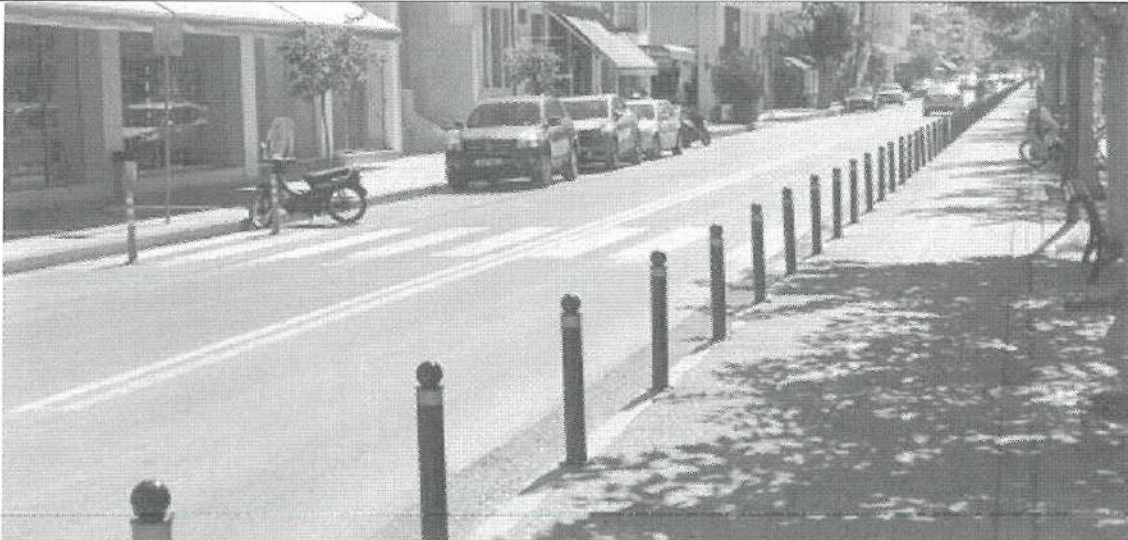
A/A	09	Στοιχεία Διάβασης	
Κωδικός		Ναυαρίνου 9	
• Θέση-οδός:		Οδός Ναυαρίνου	
• Συντεταγμένες (ΕΓΣΑ 87)		X	332418.83
		Y	4098993.72
• Ευρισκόμενη πλησίον εκπαιδευτικού ιδρύματος (εντός ζώνης 300μ) ή πόλου έλξης με συχνή διέλευση πεζών:		Παραλιακή ζώνη – τουριστικός πόλος έλξης 10ο Δημοτικό 8ο Νηπιαγωγείο	
• Τύπος/υλικό:		Οριζόντια σήμανση-χρώση	
• Ύπαρξη ράμπας ΑΜΕΑ:		Σε καμία πλευρά	
• Φωτογραφία:

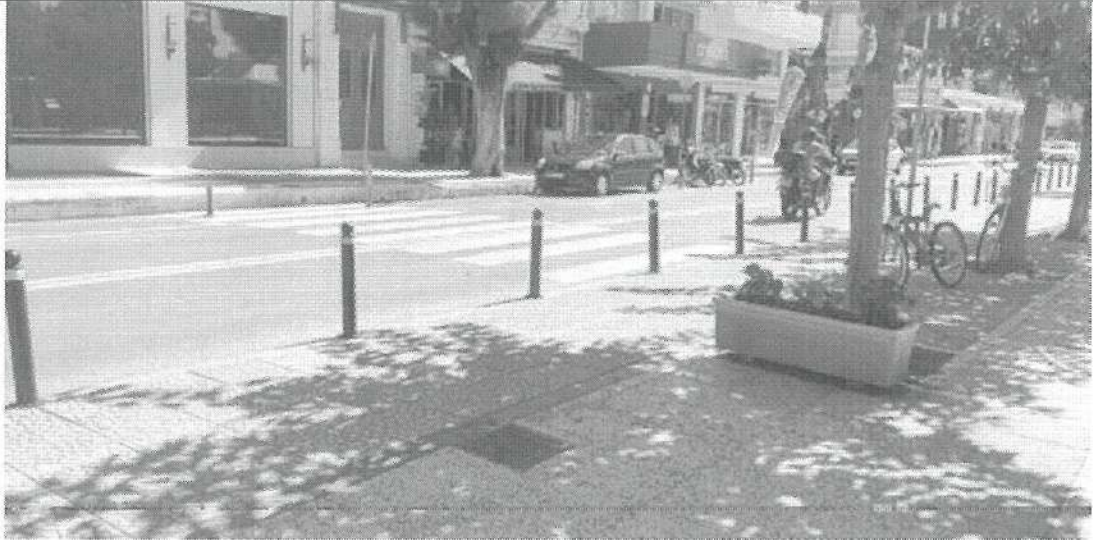
A/A	10	Στοιχεία Διάβασης	
Κωδικός		Ναυαρίνου 10	
• Θέση-οδός:		Οδός Ναυαρίνου	
• Συντεταγμένες (ΕΓΣΑ 87)		X	332496.80
		Y	4098989.50
• Ευρισκόμενη πλησίον εκπαιδευτικού ιδρύματος (εντός ζώνης 300μ) ή πόλου έλξης με συχνή διέλευση πεζών:		Παραλιακή ζώνη – τουριστικός πόλος έλξης 10ο Δημοτικό 8ο Νηπιαγωγείο	
• Τύπος/υλικό:		Οριζόντια σήμανση-χρώση	
• Ύπαρξη ράμπας ΑΜΕΑ:		Σε καμία πλευρά	
• Φωτογραφία:

Πρόταση διαμόρφωσης			
Περιγραφή:	<ul style="list-style-type: none"> • Διαμόρφωση επιφάνειας με κυβόλιθους • Τοποθέτηση ράμπας ΑΜΕΑ εκατέρωθεν της διάβασης πεζών 		
Στοιχεία Τεκμηρίωσης Επιλογής			
Ιστορικό ατυχημάτων			
Κυκλοφοριακός φόρτος οχημάτων (αθροιστικά και στις δύο πλευρές)	Πρωινή αιχμή	Απογευματινή αιχμή	
	727	746	
Κυκλοφορίας πεζών	Αρκετά ψηλή ιδιαίτερα σε τουριστική αιχμή

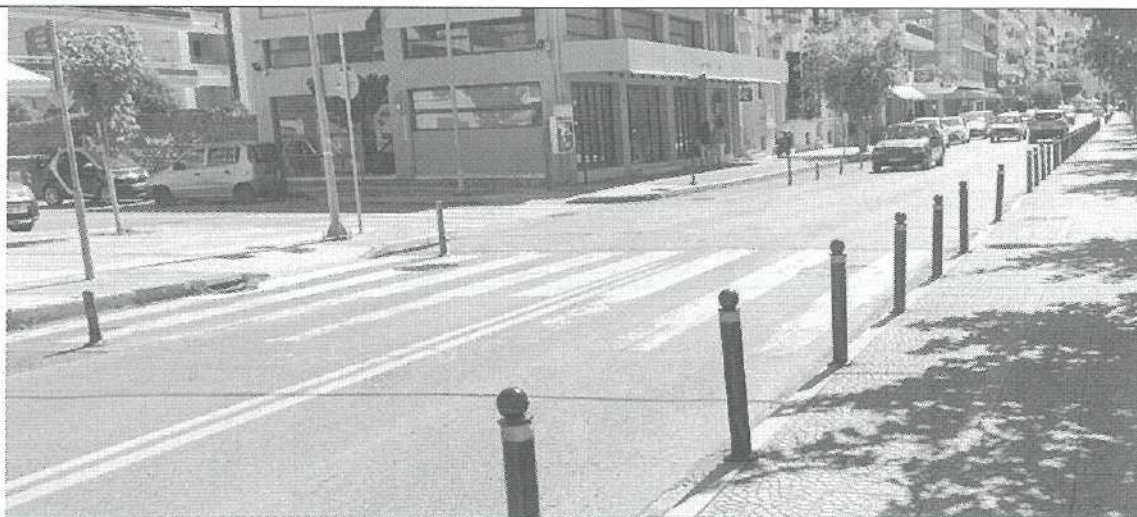
A/A	14	Στοιχεία Διάβασης	
Κωδικός		Ναυαρίνου 14	
• Θέση-οδός:		Οδός Ναυαρίνου	
• Συντεταγμένες (ΕΓΣΑ 87)		X	332741.81
		Y	4098981.07
• Ευρισκόμενη πλησίον εκπαιδευτικού ιδρύματος (εντός ζώνης 300μ) ή πόλου έλξης με συχνή διέλευση πεζών:		Παραλιακή ζώνη – τουριστικός πόλος έλξης	
• Τύπος/υλικό:		Οριζόντια σήμανση-χρώση	
• Ύπαρξη ράμπας ΑΜΕΑ:		Στην μία πλευρά	
• Φωτογραφία:

Πρόταση διαμόρφωσης

Περιγραφή:	<ul style="list-style-type: none"> • Διαμόρφωση επιφάνειας με κυβόλιθους • Τοποθέτηση ράμπας ΑΜΕΑ στην νότια πλευρά της διάβασης πεζών
------------	--

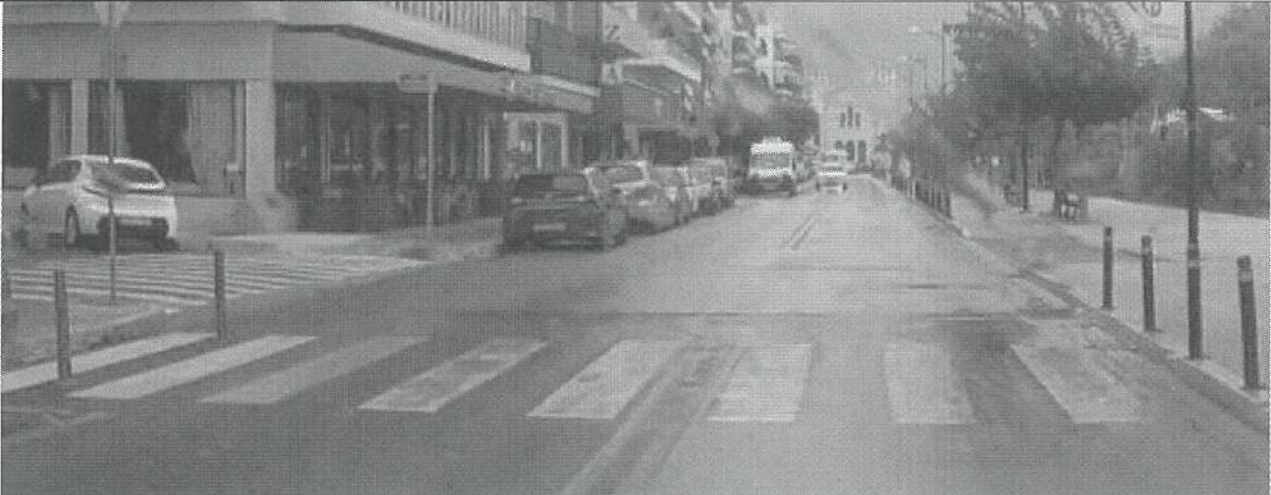
A/A		15	Στοιχεία Διάβασης	
Κωδικός		Ναυαρίνου 15		
• Θέση-οδός:		Οδός Ναυαρίνου		
• Συντεταγμένες (ΕΓΣΑ 87)		X	332816.12	
		Y	4098977.18	
• Ευρισκόμενη πλησίον εκπαιδευτικού ιδρύματος (εντός ζώνης 300μ) ή πόλου έλξης με συχνή διέλευση πεζών:		Παραλιακή ζώνη – τουριστικός πόλος έλξης		
• Τύπος/υλικό:		Οριζόντια σήμανση-χρώση		
• Ύπαρξη ράμπας ΑΜΕΑ:		Σε καμία πλευρά		
• Φωτογραφία:

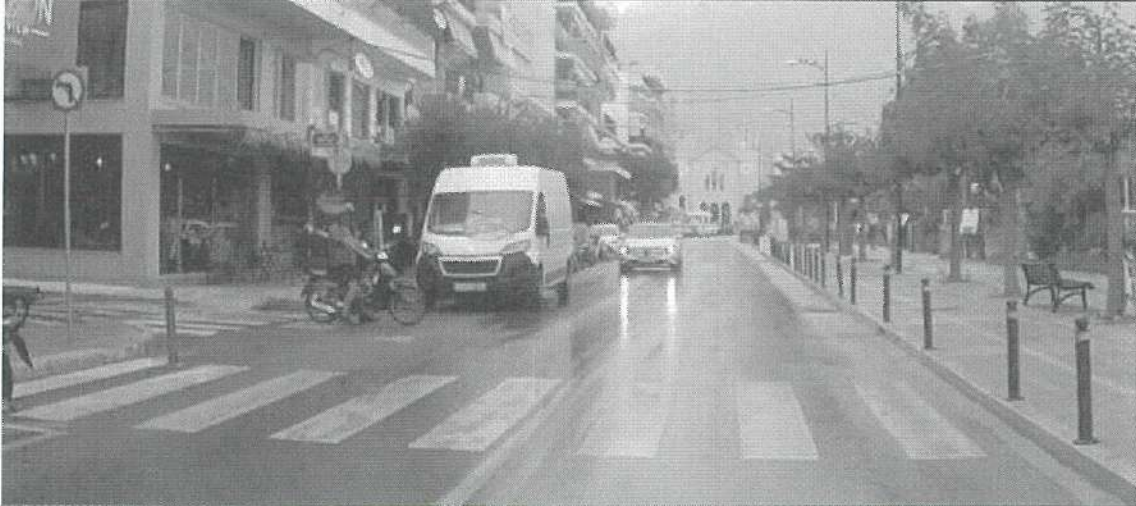
A/A	16	Στοιχεία Διάβασης	
Κωδικός		Ναυαρίνου 16	
• Θέση-οδός:		Οδός Ναυαρίνου	
• Συντεταγμένες (ΕΓΣΑ 87)		X	332870.44
		Y	4098973.63
• Ευρισκόμενη πλησίον εκπαιδευτικού ιδρύματος (εντός ζώνης 300μ) ή πόλου έλξης με συχνή διέλευση πεζών:		Παραλιακή ζώνη – τουριστικός πόλος έλξης	
• Τύπος/υλικό:		Οριζόντια σήμανση-χρώση	
• Ύπαρξη ράμπας ΑΜΕΑ:		Σε καμία πλευρά	
• Φωτογραφία:

Πρόταση διαμόρφωσης			
Περιγραφή:		<ul style="list-style-type: none"> • Διαμόρφωση επιφάνειας με κυβόλιθους • Τοποθέτηση ράμπας ΑΜΕΑ εκατέρωθεν της διάβασης πεζών 	
Στοιχεία Τεκμηρίωσης Επιλογής			
Ιστορικό ατυχημάτων			
Κυκλοφοριακός φόρτος οχημάτων (αθροιστικά και στις δύο πλευρές)		Πρωινή αιχμή 484	Απογευματινή αιχμή 578
Κυκλοφορίας πεζών		Αρκετά ψηλή ιδιαίτερα σε τουριστική αιχμή

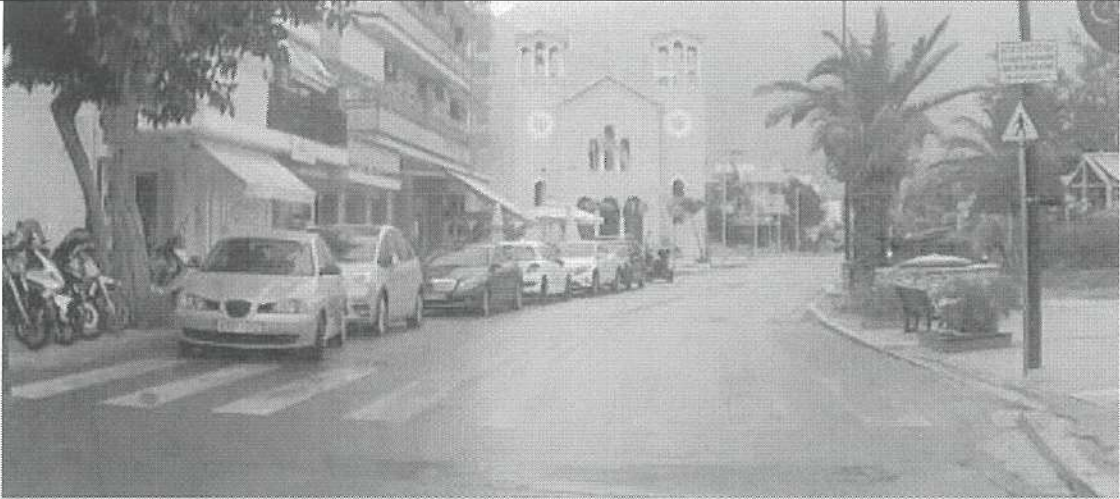
A/A	17	Στοιχεία Διάβασης	
Κωδικός		Ναυαρίνου 17	
• Θέση-οδός:		Οδός Ναυαρίνου	
• Συντεταγμένες (ΕΓΣΑ 87)		X	332978.18
		Y	4098968.01
• Ευρισκόμενη πλησίον εκπαιδευτικού ιδρύματος (εντός ζώνης 300μ) ή πόλου έλξης με συχνή διέλευση πεζών:		Παραλιακή ζώνη – τουριστικός πόλος έλξης	
• Τύπος/υλικό:		Οριζόντια σήμανση-χρώση	
• Υπαρξη ράμπας ΑΜΕΑ:		Στη μια πλευρά	
• Φωτογραφία:

Πρόταση διαμόρφωσης			
Περιγραφή:	<ul style="list-style-type: none"> • Διαμόρφωση επιφάνειας με κυβόλιθους • Τοποθέτηση ράμπας ΑΜΕΑ στη βόρεια πλευρά της διάβασης πεζών 		
Στοιχεία Τεκμηρίωσης Επιλογής			
Ιστορικό ατυχημάτων			
Κυκλοφοριακός φόρτος οχημάτων (αθροιστικά και στις δύο πλευρές)	Πρωινή αιχμή	Απογευματινή αιχμή	
	484	578	
Κυκλοφορίας πεζών	Αρκετά ψηλή ιδιαίτερα σε τουριστική αιχμή

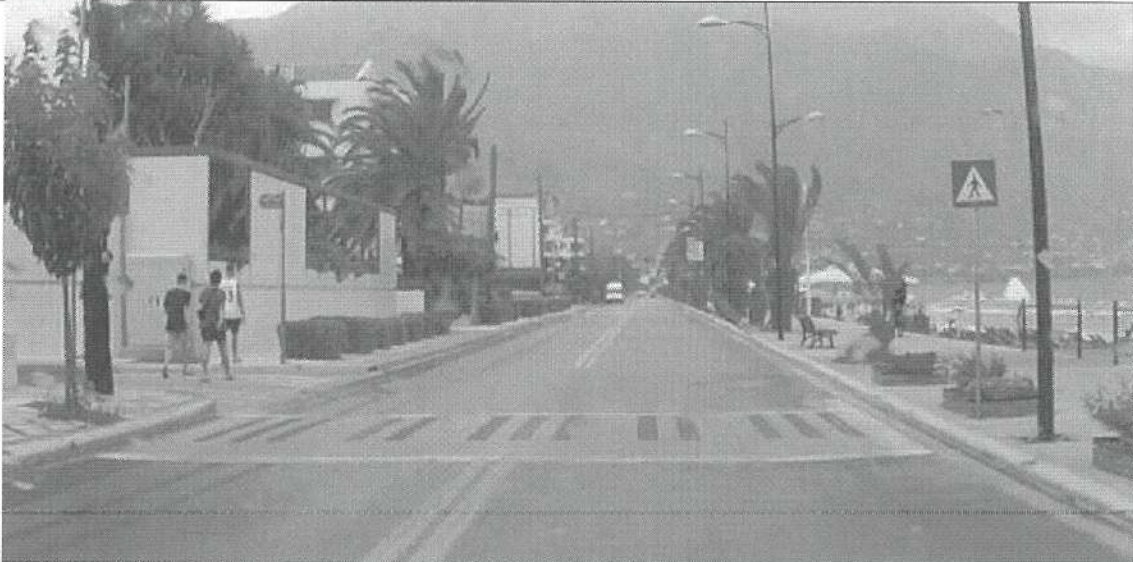
A/A	21	Στοιχεία Διάβασης	
Κωδικός	Ναυαρίνου 21		
• Θέση-οδός:	Οδός Ναυαρίνου		
• Συντεταγμένες (ΕΓΣΑ 87)	X	333521.07	
	Y	4098828.44	
• Ευρισκόμενη πλησίον εκπαιδευτικού ιδρύματος (εντός ζώνης 300μ) ή πόλου έλξης με συχνή διέλευση πεζών:	Παραλιακή ζώνη – τουριστικός πόλος έλξης Μουσικό Σχολείο Καλαμάτας		
• Τύπος/υλικό:	Κυβόλιθοι		
• Ύπαρξη ράμπας ΑΜΕΑ:	Σε καμία πλευρά		
• Φωτογραφία:

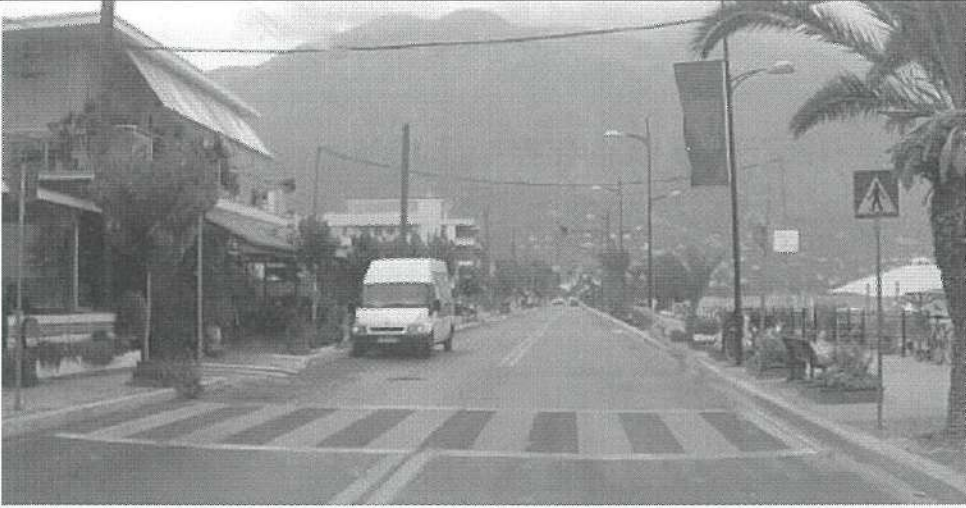
A/A	23	Στοιχεία Διάβασης	
Κωδικός		Ναυαρίνου 23	
• Θέση-οδός:		Οδός Ναυαρίνου	
• Συντεταγμένες (ΕΓΣΑ 87)		X	333647.51
		Y	4098790.46
• Ευρισκόμενη πλησίον εκπαιδευτικού ιδρύματος (εντός ζώνης 300μ) ή πόλου έλξης με συχνή διέλευση πεζών:		Παραλιακή ζώνη – τουριστικός πόλος έλξης Μουσικό Σχολείο Καλαμάτας	
• Τύπος/υλικό:		Κυβόλιθοι	
• Ύπαρξη ράμπας ΑΜΕΑ:		Σε καμία πλευρά	
• Φωτογραφία:

Πρόταση διαμόρφωσης			
Περιγραφή:	• Τοποθέτηση ράμπας ΑΜΕΑ εκατέρωθεν της διάβασης πεζών		
Στοιχεία Τεκμηρίωσης Επιλογής			
Ιστορικό ατυχημάτων			
Κυκλοφοριακός φόρτος οχημάτων (αθροιστικά και στις δύο πλευρές)	Πρωινή αιχμή	Απογευματινή αιχμή	
	484	578	
Κυκλοφορίας πεζών	Αρκετά ψηλή ιδιαίτερα σε τουριστική αιχμή

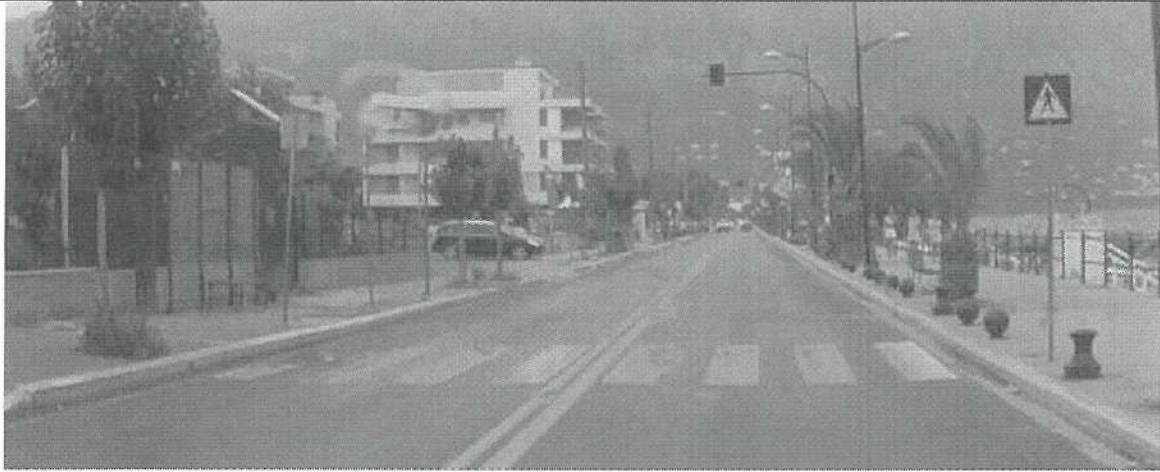
A/A	24	Στοιχεία Διάβασης	
<u>Κωδικός</u>		<u>Ναυαρίνου 24</u>	
• Θέση-οδός:		Οδός Ναυαρίνου	
• Συντεταγμένες (ΕΓΣΑ 87)		X	333684.94
		Y	4098780.41
• Ευρισκόμενη πλησίον εκπαιδευτικού ιδρύματος (εντός ζώνης 300μ) ή πόλου έλξης με συχνή διέλευση πεζών:		Παραλιακή ζώνη – τουριστικός πόλος έλξης Μουσικό Σχολείο Καλαμάτας

• Τύπος/υλικό:		Οριζόντια σήμανση-χρώση	
• Υπαρξη ράμπας ΑΜΕΑ:		Σε καμία πλευρά	
• Φωτογραφία:

<u>Πρόταση διαμόρφωσης</u>			
Περιγραφή:	<ul style="list-style-type: none"> • Διαμόρφωση επιφάνειας με κυβόλιθους • Τοποθέτηση ράμπας ΑΜΕΑ εκατέρωθεν της διάβασης πεζών 		
Στοιχεία Τεκμηρίωσης Επιλογής			
Ιστορικό ατυχημάτων			
Κυκλοφοριακός φόρτος οχημάτων (αθροιστικά και στις δύο πλευρές)	Πρωινή αιχμή	Απογευματινή αιχμή	
	484	578	
Κυκλοφορίας πεζών	Αρκετά ψηλή ιδιαίτερα σε τουριστική αιχμή

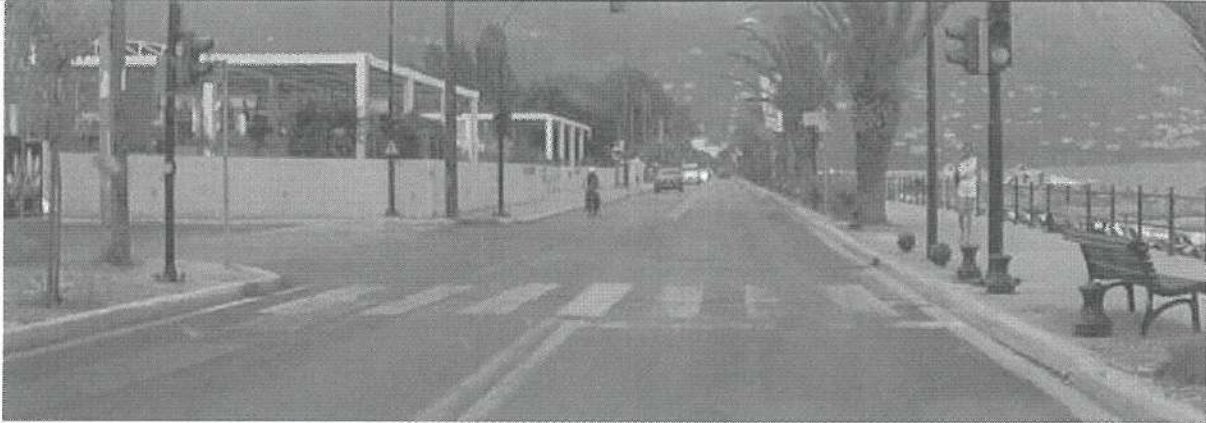
A/A	26	Στοιχεία Διάβασης	
<u>Κωδικός</u>		<u>Ναυαρίνου 26</u>	
• Θέση-οδός:		Οδός Ναυαρίνου	
• Συντεταγμένες (ΕΓΣΑ 87)		X	333858.31
		Y	4098727.49
• Ευρισκόμενη πλησίον εκπαιδευτικού ιδρύματος (εντός ζώνης 300μ) ή πόλου έλξης με συχνή διέλευση πεζών:		Παραλιακή ζώνη – τουριστικός πόλος έλξης	
• Τύπος/υλικό:		Οριζόντια σήμανση-χρώση	
• Υπαρξη ράμπας ΑΜΕΑ:		Σε καμία πλευρά	
• Φωτογραφία:

<u>Πρόταση διαμόρφωσης</u>			
Περιγραφή:	<ul style="list-style-type: none"> • Διαμόρφωση επιφάνειας με κυβόλιθους • Τοποθέτηση ράμπας ΑΜΕΑ εκατέρωθεν της διάβασης πεζών 		
Στοιχεία Τεκμηρίωσης Επιλογής			
Ιστορικό ατυχημάτων			
Κυκλοφοριακός φόρτος οχημάτων (αθροιστικά και στις δύο πλευρές)	Πρωινή αιχμή	Απογευματινή αιχμή	
	484	578	
Κυκλοφορίας πεζών	Αρκετά ψηλή ιδιαίτερα σε τουριστική αιχμή

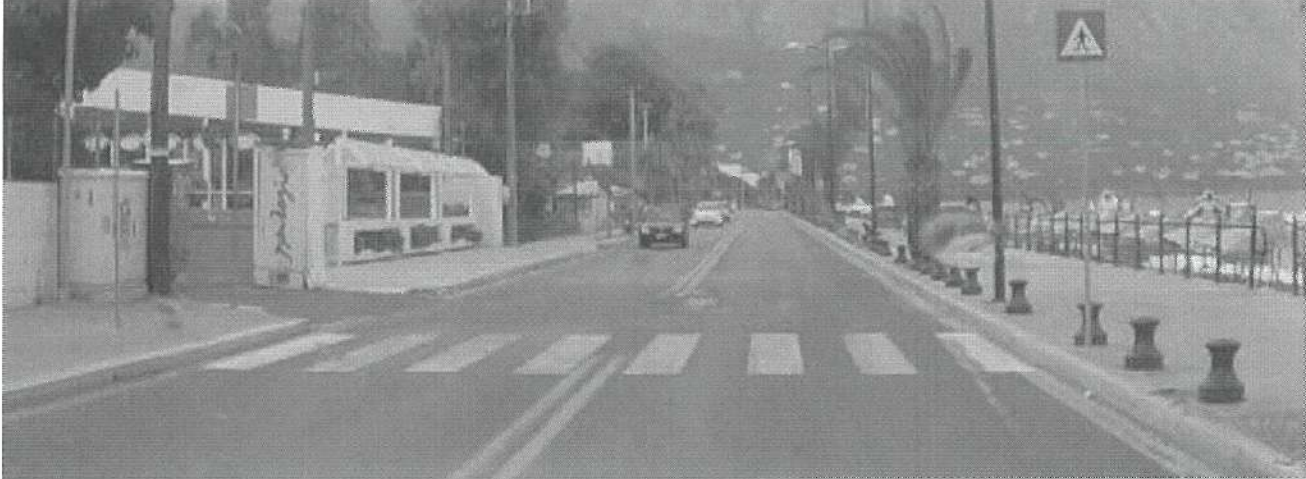
A/A	27	Στοιχεία Διάβασης	
<u>Κωδικός</u>		<u>Ναυαρίνου 27</u>	
• Θέση-οδός:		Οδός Ναυαρίνου	
• Συντεταγμένες (ΕΓΣΑ 87)		X	333949.06
		Y	4098699.58
• Ευρισκόμενη πλησίον εκπαιδευτικού ιδρύματος (εντός ζώνης 300μ) ή πόλου έλξης με συχνή διέλευση πεζών:		Παραλιακή ζώνη – τουριστικός πόλος έλξης	
• Τύπος/υλικό:		Οριζόντια σήμανση-χρώση	
• Ύπαρξη ράμπας ΑΜΕΑ:		Σε καμία πλευρά	
• Φωτογραφία:

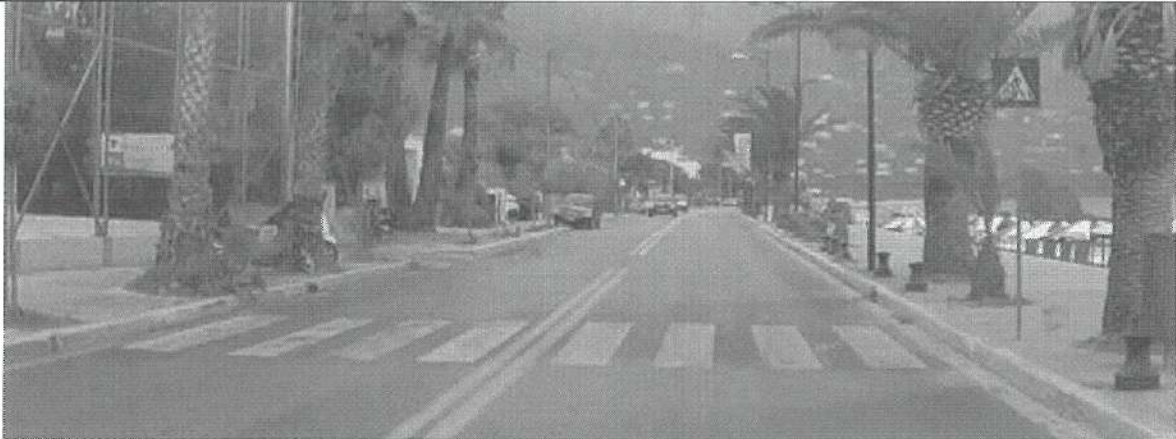
A/A	28	Στοιχεία Διάβασης	
<u>Κωδικός</u>		<u>Ναυαρίνου 28</u>	
• Θέση-οδός:		Οδός Ναυαρίνου	
• Συντεταγμένες (ΕΓΣΑ 87)		X	334059.13
		Y	4098666.50
• Ευρισκόμενη πλησίον εκπαιδευτικού ιδρύματος (εντός ζώνης 300μ) ή πόλου έλξης με συχνή διέλευση πεζών:		Παραλιακή ζώνη – τουριστικός πόλος έλξης	
• Τύπος/υλικό:		Οριζόντια σήμανση-χρώση	
• Ύπαρξη ράμπας ΑΜΕΑ:		Σε καμία πλευρά	
• Φωτογραφία:

Πρόταση διαμόρφωσης			
Περιγραφή:	<ul style="list-style-type: none"> • Διαμόρφωση επιφάνειας με κυβόλιθους • Τοποθέτηση ράμπας ΑΜΕΑ εκατέρωθεν της διάβασης πεζών 		
Στοιχεία Τεκμηρίωσης Επιλογής			
Ιστορικό ατυχημάτων			
Κυκλοφοριακός φόρτος οχημάτων (αθροιστικά και στις δύο πλευρές)	Πρωινή αιχμή	Απογευματινή αιχμή	
	394	503	
Κυκλοφορίας πεζών	Αρκετά ψηλή

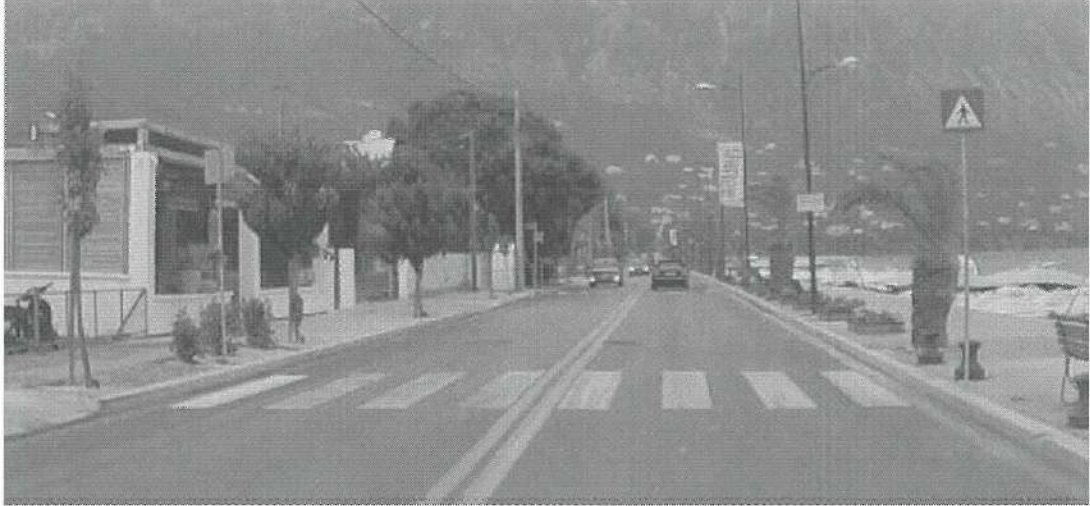
A/A	30	Στοιχεία Διάβασης	
<u>Κωδικός</u>		<u>Ναυαρίνου 30</u>	
• Θέση-οδός:		Οδός Ναυαρίνου	
• Συντεταγμένες (ΕΓΣΑ 87)		X	334322.27
		Y	4098578.21
• Ευρισκόμενη πλησίον εκπαιδευτικού ιδρύματος (εντός ζώνης 300μ) ή πόλου έλξης με συχνή διέλευση πεζών:		Παραλιακή ζώνη – τουριστικός πόλος έλξης	
• Τύπος/υλικό:		Οριζόντια σήμανση-χρώση	
• Υπαρξη ράμπας ΑΜΕΑ:		Σε καμία πλευρά	
• Φωτογραφία:

<u>Πρόταση διαμόρφωσης</u>			
Περιγραφή:	<ul style="list-style-type: none"> • Διαμόρφωση επιφάνειας με κυβόλιθους • Τοποθέτηση ράμπας ΑΜΕΑ εκατέρωθεν της διάβασης πεζών 		
<u>Στοιχεία Τεκμηρίωσης Επιλογής</u>			
Ιστορικό ατυχημάτων			
Κυκλοφοριακός φόρτος οχημάτων (αθροιστικά και στις δύο πλευρές)	Πρωινή αιχμή	Απογευματινή αιχμή	
	394	503	
Κυκλοφορία πεζών	Αρκετά ψηλή ιδιαίτερα σε τουριστική αιχμή

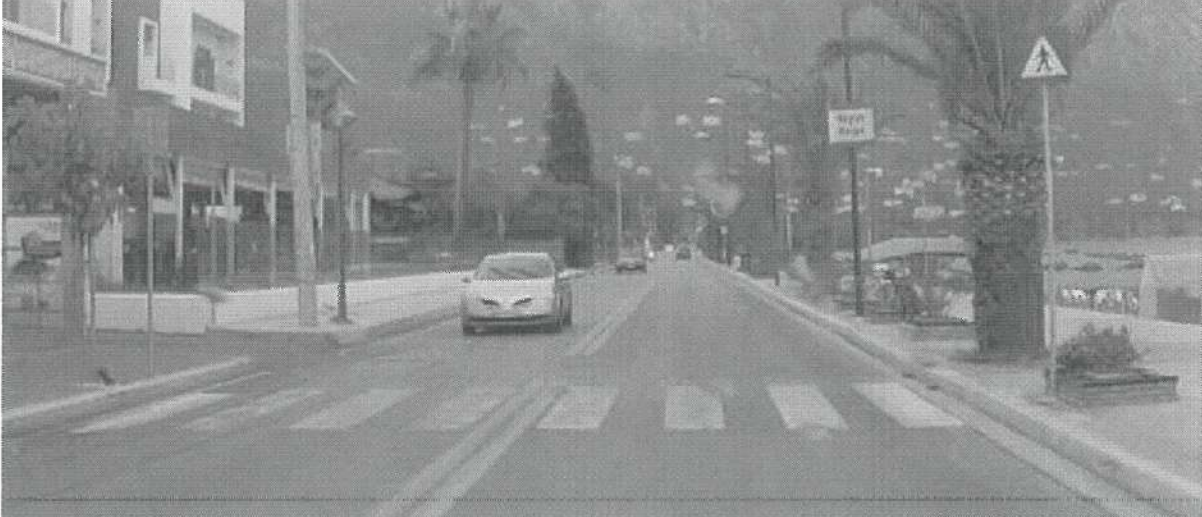
A/A	32	Στοιχεία Διάβασης	
<u>Κωδικός</u>		<u>Ναυαρίνου 32</u>	
• Θέση-οδός:		Οδός Ναυαρίνου	
• Συντεταγμένες (ΕΓΣΑ 87)		X	334443.58
		Y	4098534.53
• Ευρισκόμενη πλησίον εκπαιδευτικού ιδρύματος (εντός ζώνης 300μ) ή πόλου έλξης με συχνή διέλευση πεζών:		Παραλιακή ζώνη – τουριστικός πόλος έλξης	
• Τύπος/υλικό:		Οριζόντια σήμανση-χρώση	
• Ύπαρξη ράμπας ΑΜΕΑ:		Σε καμία πλευρά	
• Φωτογραφία:

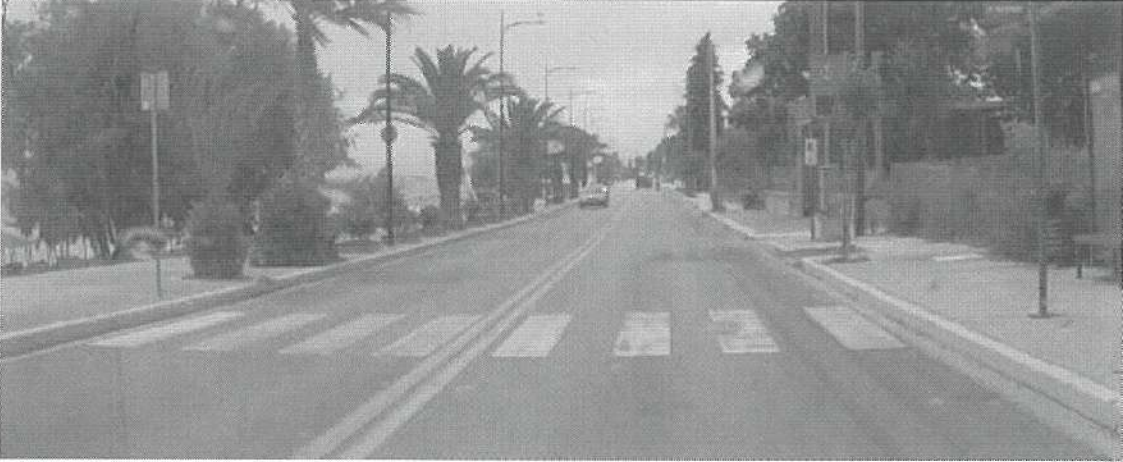
A/A	34	Στοιχεία Διάβασης	
Κωδικός		Ναυαρίνου 34	
• Θέση-οδός:		Οδός Ναυαρίνου	
• Συντεταγμένες (ΕΓΣΑ 87)		X	334652.97
		Y	4098462.68
• Ευρισκόμενη πλησίον εκπαιδευτικού ιδρύματος (εντός ζώνης 300μ) ή πόλου έλξης με συχνή διέλευση πεζών:		Παραλιακή ζώνη – τουριστικός πόλος έλξης	
• Τύπος/υλικό:		Οριζόντια σήμανση-χρώση	
• Ύπαρξη ράμπας ΑΜΕΑ:		Σε καμία πλευρά	
• Φωτογραφία:

Πρόταση διαμόρφωσης			
Περιγραφή:		<ul style="list-style-type: none"> • Διαμόρφωση επιφάνειας με κυβόλιθους • Τοποθέτηση ράμπας ΑΜΕΑ εκατέρωθεν της διάβασης πεζών 	
Στοιχεία Τεκμηρίωσης Επιλογής			
Ιστορικό ατυχημάτων			
Κυκλοφοριακός φόρτος οχημάτων (αθροιστικά και στις δύο πλευρές)		Πρωινή αιχμή 394	Απογευματινή αιχμή 503
Κυκλοφορίας πεζών		Αρκετά ψηλή

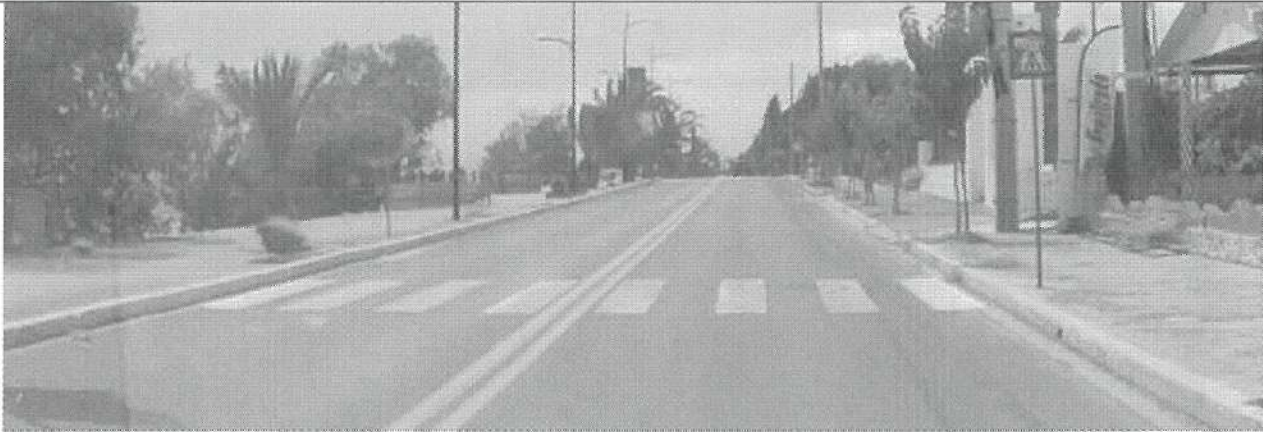
A/A	35	Στοιχεία Διάβασης	
Κωδικός		Ναυαρίνου 35	
• Θέση-οδός:		Οδός Ναυαρίνου	
• Συντεταγμένες (ΕΓΣΑ 87)		X	334790.17
		Y	4098412.42
• Ευρισκόμενη πλησίον εκπαιδευτικού ιδρύματος (εντός ζώνης 300μ) ή πόλου έλξης με συχνή διέλευση πεζών:		Παραλιακή ζώνη – τουριστικός πόλος έλξης	
• Τύπος/υλικό:		Οριζόντια σήμανση-χρώση	
• Ύπαρξη ράμπας ΑΜΕΑ:		Σε καμία πλευρά	
• Φωτογραφία:

Πρόταση διαμόρφωσης			
Περιγραφή:		<ul style="list-style-type: none"> • Διαμόρφωση επιφάνειας με κυβόλιθους • Τοποθέτηση ράμπας ΑΜΕΑ εκατέρωθεν της διάβασης πεζών 	
Στοιχεία Τεκμηρίωσης Επιλογής			
Ιστορικό ατυχημάτων			
Κυκλοφοριακός φόρτος οχημάτων (αθροιστικά και στις δύο πλευρές)		Πρωινή αιχμή	Απογευματινή αιχμή
		394	503
Κυκλοφορία πεζών		Αρκετά ψηλή

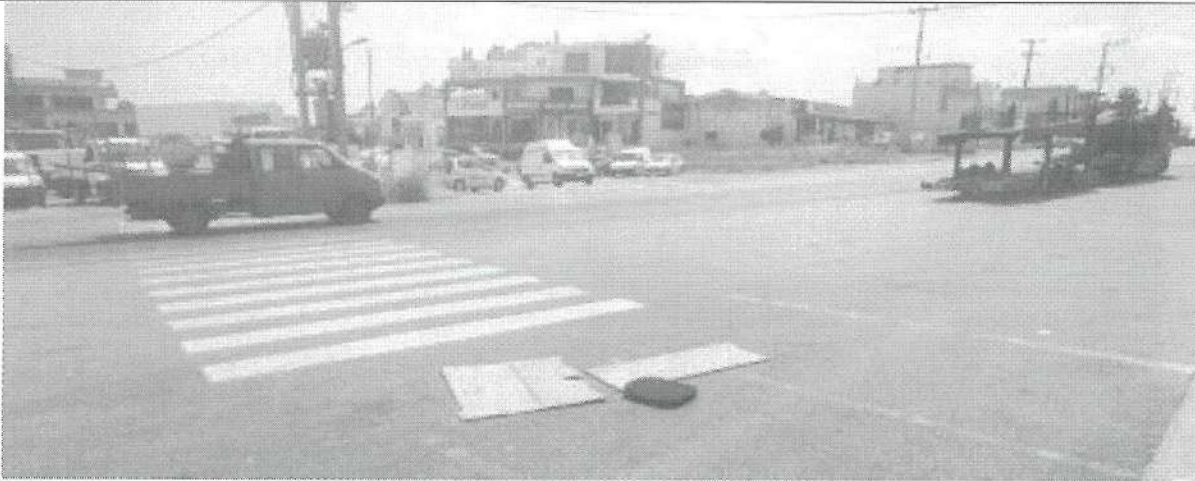
A/A	36	Στοιχεία Διάβασης	
<u>Κωδικός</u>		<u>Αθηνών 1</u>	
• Θέση-οδός:		Οδός Αθηνών	
• Συντεταγμένες (ΕΓΣΑ 87)		X	329979.03
		Y	4101093.39
• Ευρισκόμενη πλησίον εκπαιδευτικού ιδρύματος (εντός ζώνης 300μ) ή πόλου έλξης με συχνή διέλευση πεζών:		5 Γυμνάσιο

• Τύπος/υλικό:		Οριζόντια σήμανση-χρώση	
• Ύπαρξη ράμπας ΑΜΕΑ:		Σε καμία πλευρά	
• Φωτογραφία:

<u>Πρόταση διαμόρφωσης</u>			
Περιγραφή:	<ul style="list-style-type: none"> • Τοποθέτηση ράμπας ΑΜΕΑ και στις δύο πλευρές της διάβασης πεζών • Διαμόρφωση επιφάνειας με κυβόλιθους • Τοποθέτηση ενός φωτιστικού σώματος με ηλιακό πάνελ 		
<u>Στοιχεία Τεκμηρίωσης Επιλογής</u>			
Ιστορικό ατυχημάτων	Κατά μέσο όρο 24 ατυχήματα/έτος και 3 τροχαία/έτος με τραυματισμό		
Κυκλοφοριακός φόρτος οχημάτων (αθροιστικά και στις δύο κατευθύνσεις)	Πρωινή αιχμή	Απογευματινή αιχμή	
	1346	1408	
Κυκλοφορία πεζών	191 μαθητές

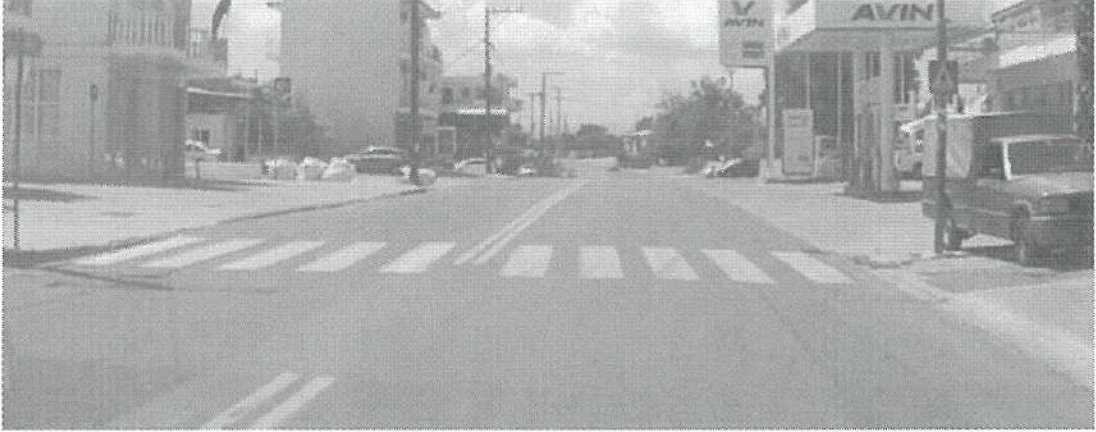
A/A	37	Στοιχεία Διάβασης	
Κωδικός		Αθηνών 2	
• Θέση-οδός:		Οδός Αθηνών	
• Συντεταγμένες (ΕΓΣΑ 87)		X	330142.72
		Y	4101033.33
• Ευρισκόμενη πλησίον εκπαιδευτικού ιδρύματος (εντός ζώνης 300μ) ή πόλου έλξης με συχνή διέλευση πεζών:		5 Γυμνάσιο 4 Επαγγελματικό Λύκειο 6 Γενικό Λύκειο 16 Δημοτικό

• Τύπος/υλικό:		Οριζόντια σήμανση-χρώση	
• Ύπαρξη ράμπας ΑΜΕΑ:		Σε καμία πλευρά	
• Φωτογραφία:

Πρόταση διαμόρφωσης			
Περιγραφή:	<ul style="list-style-type: none"> • Τοποθέτηση ράμπας ΑΜΕΑ και στις δύο πλευρές της διάβασης πεζών • Διαμόρφωση επιφάνειας με κυβόλιθους • Τοποθέτηση ενός φωτιστικού σώματος με ηλιακό πάνελ 		
Στοιχεία Τεκμηρίωσης Επιλογής			
Ιστορικό ατυχημάτων	Κατά μέσο όρο 24 ατυχήματα/έτος και 3 τροχαία/έτος με τραυματισμό		
Κυκλοφοριακός φόρτος οχημάτων (αθροιστικά και στις δύο κατευθύνσεις)	Πρωινή αιχμή		Απογευματινή αιχμή
	1346		1408
Κυκλοφορία πεζών	897 μαθητές

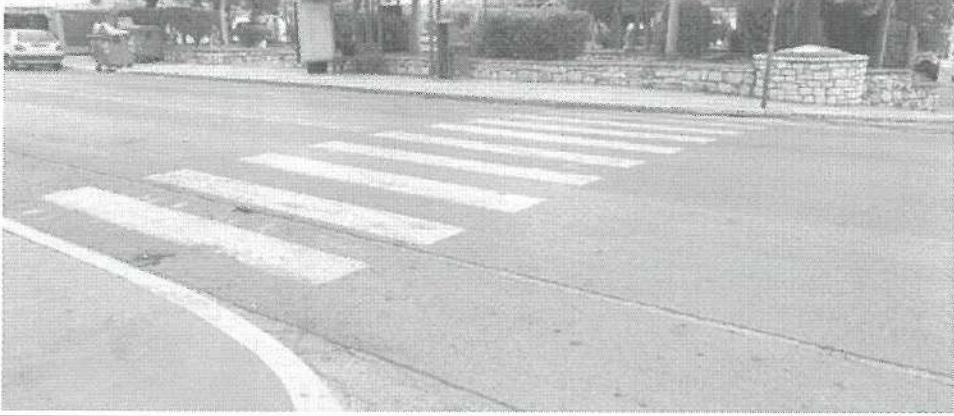
A/A	38	Στοιχεία Διάβασης	
<u>Κωδικός</u>		<u>Αθηνών 3</u>	
• Θέση-οδός:		Οδός Αθηνών	
• Συντεταγμένες (ΕΓΣΑ 87)		X	330273.75
		Y	4100979.86
• Ευρισκόμενη πλησίον εκπαιδευτικού ιδρύματος (εντός ζώνης 300μ) ή πόλου έλξης με συχνή διέλευση πεζών:		4 Επαγγελματικό Λύκειο 6 Γενικό Λύκειο 16 Δημοτικό

• Τύπος/υλικό:		Οριζόντια σήμανση-χρώση	
• Ύπαρξη ράμπας ΑΜΕΑ:		Σε καμία πλευρά	
• Φωτογραφία:

<u>Πρόταση διαμόρφωσης</u>			
Περιγραφή:	<ul style="list-style-type: none"> • Τοποθέτηση ράμπας ΑΜΕΑ και στις δύο πλευρές της διάβασης πεζών • Διαμόρφωση επιφάνειας με κυβόλιθους • Τοποθέτηση ενός φωτιστικού σώματος με ηλιακό πάνελ 		
<u>Στοιχεία Τεκμηρίωσης Επιλογής</u>			
Ιστορικό ατυχημάτων	Κατά μέσο όρο 24 ατυχήματα/έτος και 3 τροχαία/έτος με τραυματισμό		
Κυκλοφοριακός φόρτος οχημάτων (αθροιστικά και στις δύο κατευθύνσεις)	Πρωινή αιχμή		Απογευματινή αιχμή
	1346		1408
Κυκλοφορία πεζών	706 μαθητές

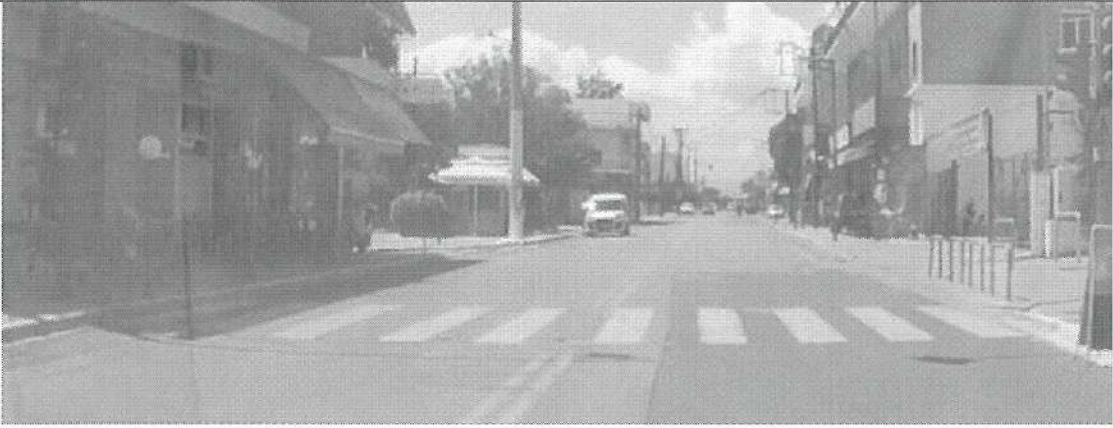
A/A	39	Στοιχεία Διάβασης	
<u>Κωδικός</u>		<u>Αθηνών 4</u>	
• Θέση-οδός:		Οδός Αθηνών	
• Συντεταγμένες (ΕΓΣΑ 87)		X	330372
		Y	4100940
• Ευρισκόμενη πλησίον εκπαιδευτικού ιδρύματος (εντός ζώνης 300μ) ή πόλου έλξης με συχνή διέλευση πεζών:		4 Επαγγελματικό Λύκειο 6 Γενικό Λύκειο 16 Δημοτικό

• Τύπος/υλικό:		Οριζόντια σήμανση-χρώση	
• Ύπαρξη ράμπας ΑΜΕΑ:		Σε καμία πλευρά	
• Φωτογραφία:

<u>Πρόταση διαμόρφωσης</u>			
Περιγραφή:	<ul style="list-style-type: none"> • Τοποθέτηση ράμπας ΑΜΕΑ και στις δύο πλευρές της διάβασης πεζών • Διαμόρφωση επιφάνειας με κυβόλιθους • Τοποθέτηση ενός φωτιστικού σώματος με ηλιακό πάνελ 		
Στοιχεία Τεκμηρίωσης Επιλογής			
Ιστορικό ατυχημάτων	Κατά μέσο όρο 24 ατυχήματα/έτος και 3 τροχαία/έτος με τραυματισμό		
Κυκλοφοριακός φόρτος οχημάτων (αθροιστικά και στις δύο κατευθύνσεις)	Πρωινή αιχμή		Απογευματινή αιχμή
	1346		1408
Κυκλοφορία πεζών	706 μαθητές

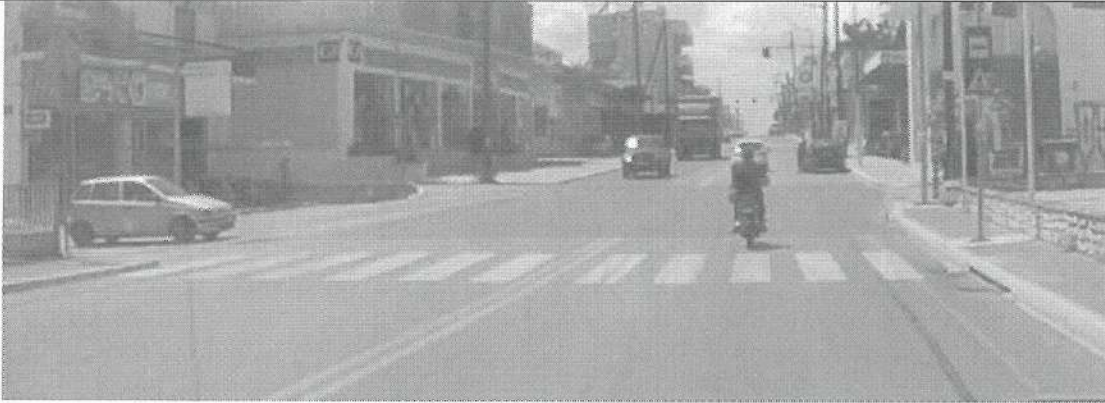
A/A	40	Στοιχεία Διάβασης	
<u>Κωδικός</u>		<u>Αθηνών 5</u>	
• Θέση-οδός:		Οδός Αθηνών	
• Συντεταγμένες (ΕΓΣΑ 87)		X	330539
		Y	4100874
• Ευρισκόμενη πλησίον εκπαιδευτικού ιδρύματος (εντός ζώνης 300μ) ή πόλου έλξης με συχνή διέλευση πεζών:		4 Επαγγελματικό Λύκειο 6 Γενικό Λύκειο

• Τύπος/υλικό:		Οριζόντια σήμανση-χρώση	
• Ύπαρξη ράμπας ΑΜΕΑ:		Σε καμία πλευρά	
• Φωτογραφία:

<u>Πρόταση διαμόρφωσης</u>			
Περιγραφή:	<ul style="list-style-type: none"> • Τοποθέτηση ράμπας ΑΜΕΑ και στις δύο πλευρές της διάβασης πεζών • Διαμόρφωση επιφάνειας με κυβόλιθους • Τοποθέτηση ενός φωτιστικού σώματος με ηλιακό πάνελ 		
<u>Στοιχεία Τεκμηρίωσης Επιλογής</u>			
Ιστορικό ατυχημάτων	Κατά μέσο όρο 24 ατυχήματα/έτος και 3 τροχαία/έτος με τραυματισμό		
Κυκλοφοριακός φόρτος οχημάτων (αθροιστικά και στις δύο κατευθύνσεις)	Πρωινή αιχμή	Απογευματινή αιχμή	
	1346	1408	
Κυκλοφορία πεζών	533 μαθητές

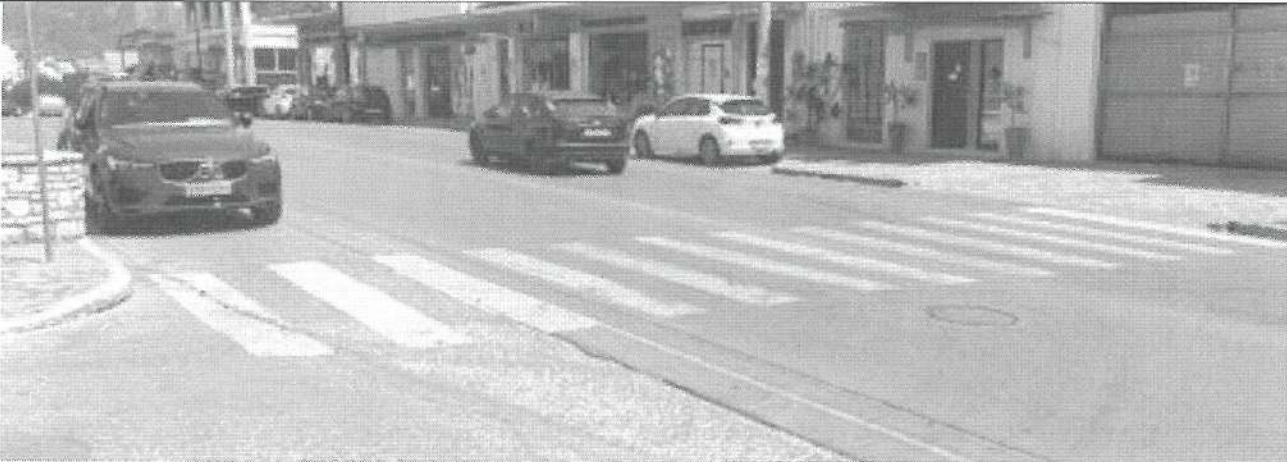
A/A	42	Στοιχεία Διάβασης	
Κωδικός		Αθηνών 7	
• Θέση-οδός:		Οδός Αθηνών	
• Συντεταγμένες (ΕΓΣΑ 87)		X	330829
		Y	4100833
• Ευρισκόμενη πλησίον εκπαιδευτικού ιδρύματος (εντός ζώνης 300μ) ή πόλου έλξης με συχνή διέλευση πεζών:		14 Δημοτικό

• Τύπος/υλικό:		Οριζόντια σήμανση-χρώση	
• Ύπαρξη ράμπας ΑΜΕΑ:		Μόνο στην νότια πλευρά	
• Φωτογραφία:

Πρόταση διαμόρφωσης			
Περιγραφή:	<ul style="list-style-type: none"> • Τοποθέτηση ράμπας ΑΜΕΑ στην βόρεια πλευρά της διάβασης πεζών • Διαμόρφωση επιφάνειας με κυβόλιθους • Τοποθέτηση ενός φωτιστικού σώματος με ηλιακό πάνελ 		
Στοιχεία Τεκμηρίωσης Επιλογής			
Ιστορικό ατυχημάτων	Κατά μέσο όρο 24 ατυχήματα/έτος και 3 τροχαία/έτος με τραυματισμό		
Κυκλοφοριακός φόρτος οχημάτων (αθροιστικά και στις δύο κατευθύνσεις)	Πρωινή αιχμή	Απογευματινή αιχμή	
	1346	1408	
Κυκλοφορία πεζών	159 μαθητές
