**ΒΕΛΤΙΩΣΗ ΟΔΙΚΗΣ ΑΣΦΑΛΕΙΑΣ ΔΗΜΟΥ
ΚΑΛΑΜΑΤΑΣ**

**ΜΕΛΕΤΗ ΟΔΙΚΗΣ ΑΣΦΑΛΕΙΑΣ
ΜΕΛΕΤΗ ΣΚΟΠΙΜΟΤΗΤΑΣ - ΕΚΘΕΣΗ ΤΕΚΜΗΡΙΩΣΗΣ**

ΑΡ. ΤΕΥΧΟΥΣ Μ.ΣΚ.1

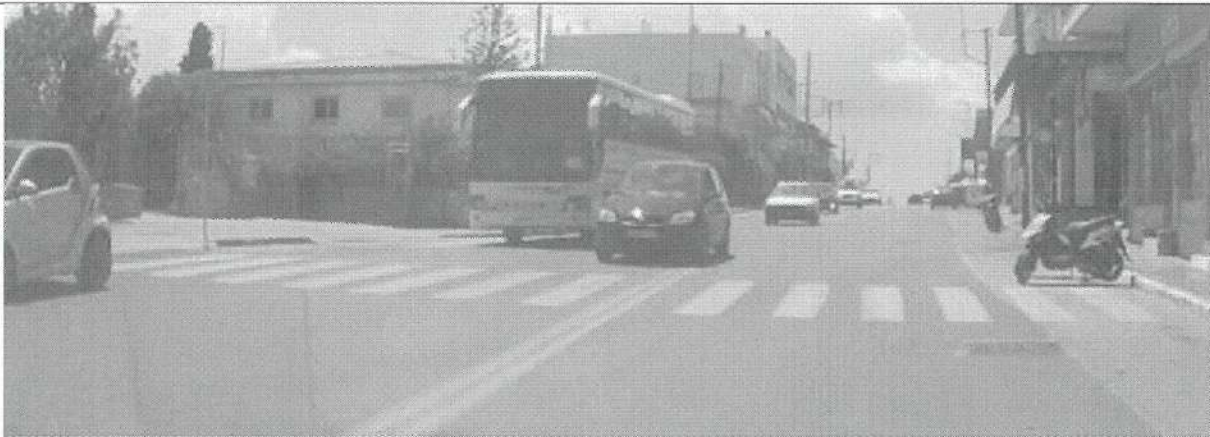
A/A	43	Στοιχεία Διάβασης	
<u>Κωδικός</u>		<u>Αθηνών 8</u>	
• Θέση-οδός:		Οδός Αθηνών	
• Συντεταγμένες (ΕΓΣΑ 87)		X	330984
		Y	4100822
• Ευρισκόμενη πλησίον εκπαιδευτικού ιδρύματος (εντός ζώνης 300μ) ή πόλου έλξης με συχνή διέλευση πεζών:		Δημαρχείο Καλαμάτας

• Τύπος/υλικό:		Οριζόντια σήμανση-χρώση	
• Ύπαρξη ράμπας ΑΜΕΑ:		Μόνο στην μια πλευρά	
• Φωτογραφία:

<u>Πρόταση διαμόρφωσης</u>			
Περιγραφή:	<ul style="list-style-type: none"> • Τοποθέτηση ράμπας ΑΜΕΑ στην μια πλευρά της διάβασης πεζών • Διαμόρφωση επιφάνειας με κυβόλιθους • Τοποθέτηση ενός φωτιστικού σώματος με ηλιακό πάνελ 		
<u>Στοιχεία Τεκμηρίωσης Επιλογής</u>			
Ιστορικό ατυχημάτων	Κατά μέσο όρο 24 ατυχήματα/έτος και 3 τροχαία/έτος με τραυματισμό		
Κυκλοφοριακός φόρτος οχημάτων (αθροιστικά και στις δύο κατευθύνσεις)	Πρωινή αιχμή	Απογευματινή αιχμή	
	1346	1408	
Κυκλοφορία πεζών	Υπάλληλοι Δήμου και δημότες

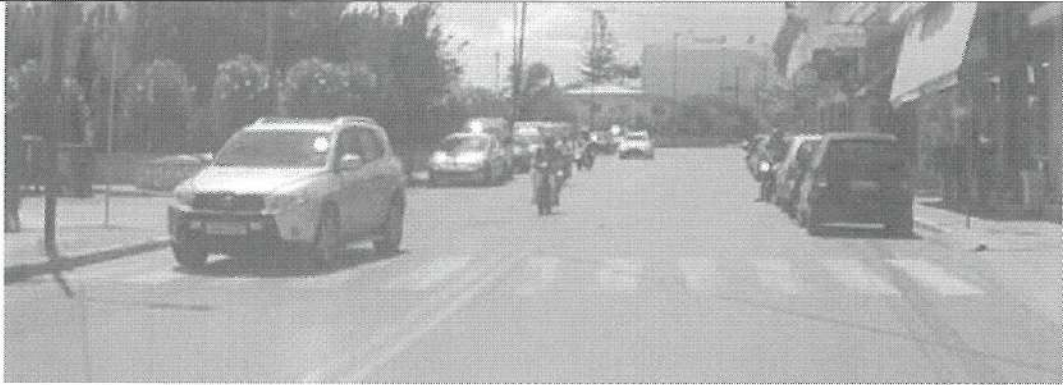
A/A	44	Στοιχεία Διάβασης	
Κωδικός		Αθηνών 9	
• Θέση-οδός:		Οδός Αθηνών	
• Συντεταγμένες (ΕΓΣΑ 87)		X	331068
		Y	4100829
• Ευρισκόμενη πλησίον εκπαιδευτικού ιδρύματος (εντός ζώνης 300μ) ή πόλου έλξης με συχνή διέλευση πεζών:		Δημαρχείο Καλαμάτας

• Τύπος/υλικό:		Οριζόντια σήμανση-χρώση	
• Ύπαρξη ράμπας ΑΜΕΑ:		Μόνο στην μια πλευρά	
• Φωτογραφία:

Πρόταση διαμόρφωσης			
Περιγραφή:	<ul style="list-style-type: none"> • Τοποθέτηση ράμπας ΑΜΕΑ στην μια πλευρά της διάβασης πεζών • Διαμόρφωση επιφάνειας με κυβόλιθους • Τοποθέτηση ενός φωτιστικού σώματος με ηλιακό πάνελ 		
Στοιχεία Τεκμηρίωσης Επιλογής			
Ιστορικό ατυχημάτων	Κατά μέσο όρο 24 ατυχήματα/έτος και 3 τροχαία/έτος με τραυματισμό		
Κυκλοφοριακός φόρτος οχημάτων (αθροιστικά και στις δύο κατευθύνσεις)	Πρωινή αιχμή	Απογευματινή αιχμή	
	1346	1408	
Κυκλοφορία πεζών	Υπάλληλοι Δήμου και δημότες

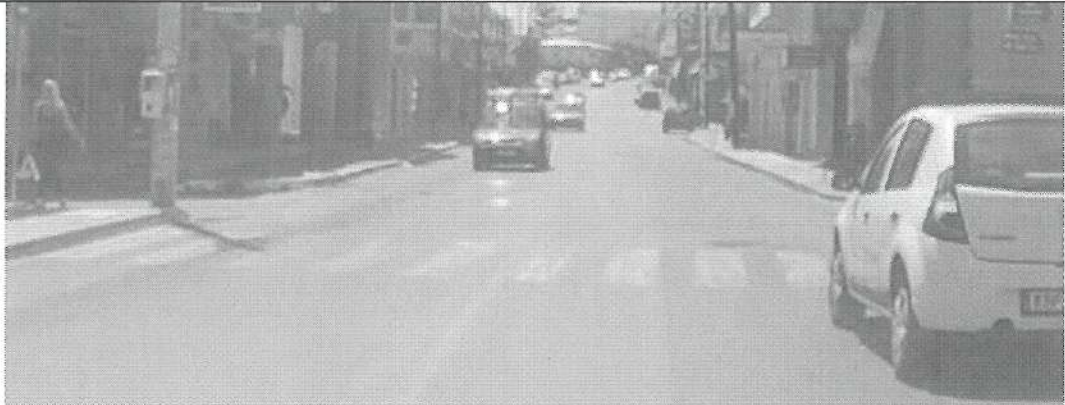
A/A	45	Στοιχεία Διάβασης	
<u>Κωδικός</u>		<u>Αθηνών 10</u>	
• Θέση-οδός:		Οδός Αθηνών	
• Συντεταγμένες (ΕΓΣΑ 87)		X	331188
		Y	4100844
• Ευρισκόμενη πλησίον εκπαιδευτικού ιδρύματος (εντός ζώνης 300μ) ή πόλου έλξης με συχνή διέλευση πεζών:		6 ^ο Δημοτικό

• Τύπος/υλικό:		Οριζόντια σήμανση-χρώση	
• Υπαρξη ράμπας ΑΜΕΑ:		Καθόλου	
• Φωτογραφία:

<u>Πρόταση διαμόρφωσης</u>			
Περιγραφή:	<ul style="list-style-type: none"> • Τοποθέτηση ράμπας ΑΜΕΑ εκατέρωθεν της διάβασης πεζών • Διαμόρφωση επιφάνειας με κυβόλιθους • Τοποθέτηση ενός φωτιστικού σώματος με ηλιακό πάνελ 		
<u>Στοιχεία Τεκμηρίωσης Επιλογής</u>			
Ιστορικό ατυχημάτων	Κατά μέσο όρο 24 ατυχήματα/έτος και 3 τροχαία/έτος με τραυματισμό		
Κυκλοφοριακός φόρτος οχημάτων (αθροιστικά και στις δύο κατευθύνσεις)	Πρωινή αιχμή	Απογευματινή αιχμή	
	1346	1408	
Κυκλοφορία πεζών	112 Μαθητές

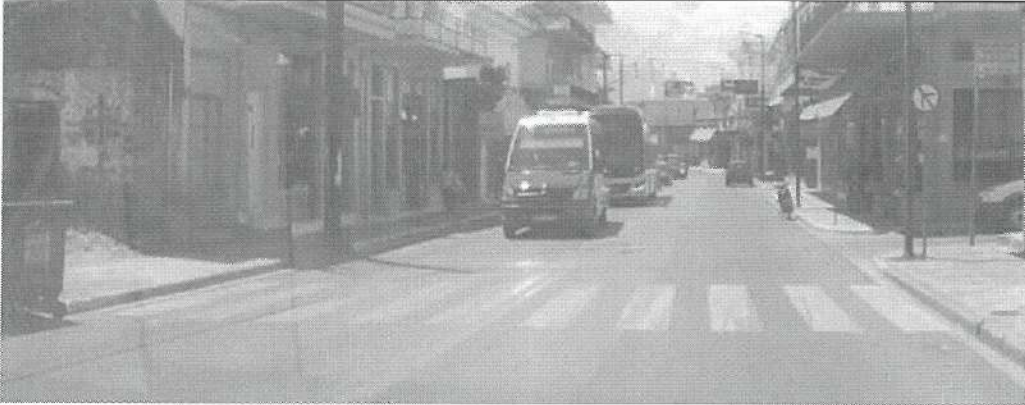
A/A	46	Στοιχεία Διάβασης	
<u>Κωδικός</u>		<u>Αθηνών 11</u>	
• Θέση-οδός:		Οδός Αθηνών	
• Συντεταγμένες (ΕΓΣΑ 87)		X	331306
		Y	4100836
• Ευρισκόμενη πλησίον εκπαιδευτικού ιδρύματος (εντός ζώνης 300μ) ή πόλου έλξης με συχνή διέλευση πεζών:		6 ^ο Δημοτικό

• Τύπος/υλικό:		Οριζόντια σήμανση-χρώση	
• Ύπαρξη ράμπας ΑΜΕΑ:		Καθόλου	
• Φωτογραφία:

<u>Πρόταση διαμόρφωσης</u>			
Περιγραφή:	<ul style="list-style-type: none"> • Τοποθέτηση ράμπας ΑΜΕΑ εκατέρωθεν της διάβασης πεζών • Διαμόρφωση επιφάνειας με κυβόλιθους • Τοποθέτηση ενός φωτιστικού σώματος με ηλιακό πάνελ 		
<u>Στοιχεία Τεκμηρίωσης Επιλογής</u>			
Ιστορικό ατυχημάτων	Κατά μέσο όρο 24 ατυχήματα/έτος και 3 τροχαία/έτος με τραυματισμό		
Κυκλοφοριακός φόρτος οχημάτων (αθροιστικά και στις δύο κατευθύνσεις)	Πρωινή αιχμή	Απογευματινή αιχμή	
	1346	1408	
Κυκλοφορία πεζών	112 Μαθητές

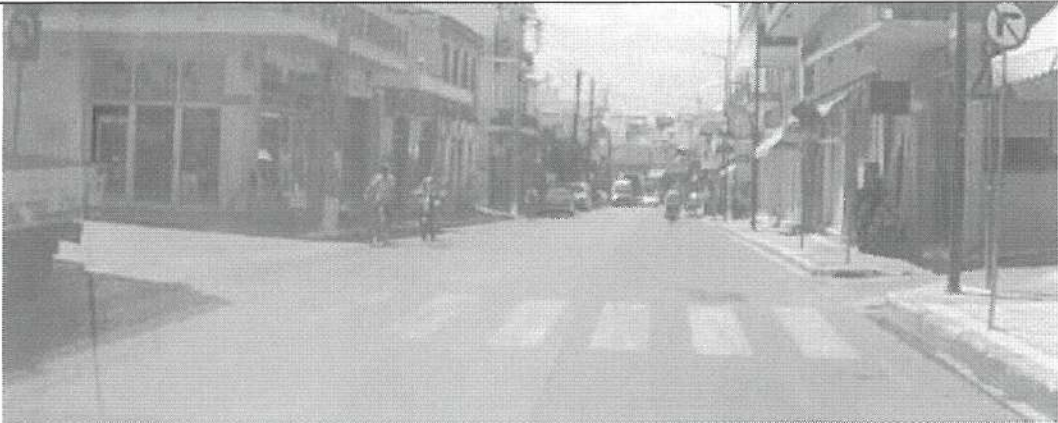
A/A	47	Στοιχεία Διάβασης	
Κωδικός		Αθηνών 12	
• Θέση-οδός:		Οδός Αθηνών	
• Συντεταγμένες (ΕΓΣΑ 87)		X	331414
		Y	4100819
• Ευρισκόμενη πλησίον εκπαιδευτικού ιδρύματος (εντός ζώνης 300μ) ή πόλου έλξης με συχνή διέλευση πεζών:		6 ^ο Δημοτικό 4 ^ο Γυμνάσιο 6 ^ο Γυμνάσιο

• Τύπος/υλικό:		Οριζόντια σήμανση-χρώση	
• Ύπαρξη ράμπας ΑΜΕΑ:		Καθόλου	
• Φωτογραφία:

Πρόταση διαμόρφωσης			
Περιγραφή:	<ul style="list-style-type: none"> • Τοποθέτηση ράμπας ΑΜΕΑ εκατέρωθεν της διάβασης πεζών • Διαμόρφωση επιφάνειας με κυβόλιθους • Τοποθέτηση ενός φωτιστικού σώματος με ηλιακό πάνελ 		
Στοιχεία Τεκμηρίωσης Επιλογής			
Ιστορικό ατυχημάτων	Κατά μέσο όρο 24 ατυχήματα/έτος και 3 τροχαία/έτος με τραυματισμό		
Κυκλοφοριακός φόρτος οχημάτων (αθροιστικά και στις δύο κατευθύνσεις)	Πρωινή αιχμή	Απογευματινή αιχμή	
	1346	1408	
Κυκλοφορία πεζών	722 Μαθητές

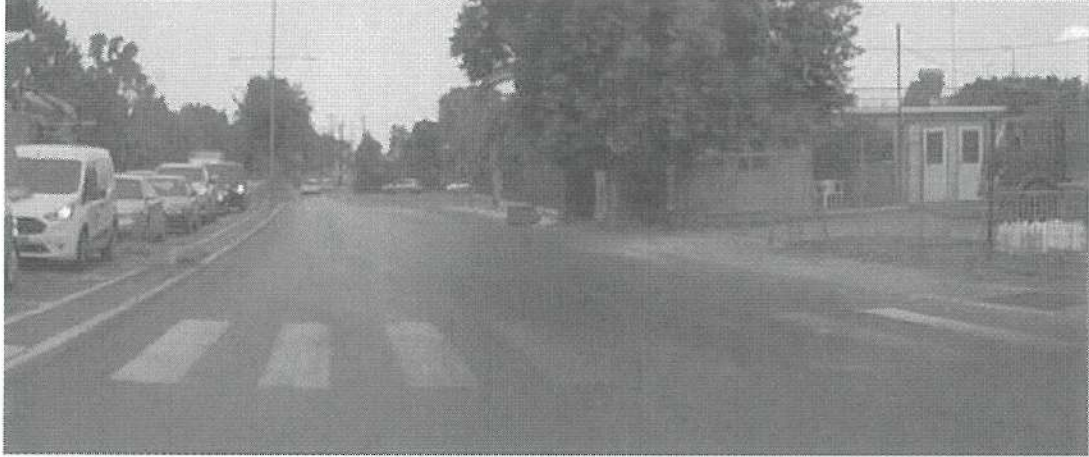
A/A	48	Στοιχεία Διάβασης	
Κωδικός		Αρτέμιδος 1	
• Θέση-οδός:		Οδός Αρτέμιδος	
• Συντεταγμένες (ΕΓΣΑ 87)		X	331206
		Y	4099932
• Ευρισκόμενη πλησίον εκπαιδευτικού ιδρύματος (εντός ζώνης 300μ) ή πόλου έλξης με συχνή διέλευση πεζών:		11 ^ο Δημοτικό	
• Τύπος/υλικό:		Οριζόντια σήμανση-χρώση	
• Ύπαρξη ράμπας ΑΜΕΑ:		Σε καμία πλευρά	
• Φωτογραφία:

Πρόταση διαμόρφωσης			
Περιγραφή:		<ul style="list-style-type: none"> • Τοποθέτηση ράμπας ΑΜΕΑ εκατέρωθεν της διάβασης πεζών • Διαμόρφωση επιφάνειας με κυβόλιθους 	
Στοιχεία Τεκμηρίωσης Επιλογής			
Ιστορικό ατυχημάτων			
Κυκλοφοριακός φόρτος οχημάτων (αθροιστικά και στις δύο κατευθύνσεις)		Πρωινή αιχμή	Απογευματινή αιχμή
		540	750
Κυκλοφορία πεζών		Μαθητές του 10 ^{ου} δημοτικού Πελάτες των εμπορικών χρήσεων γης δυτικού του ποταμού

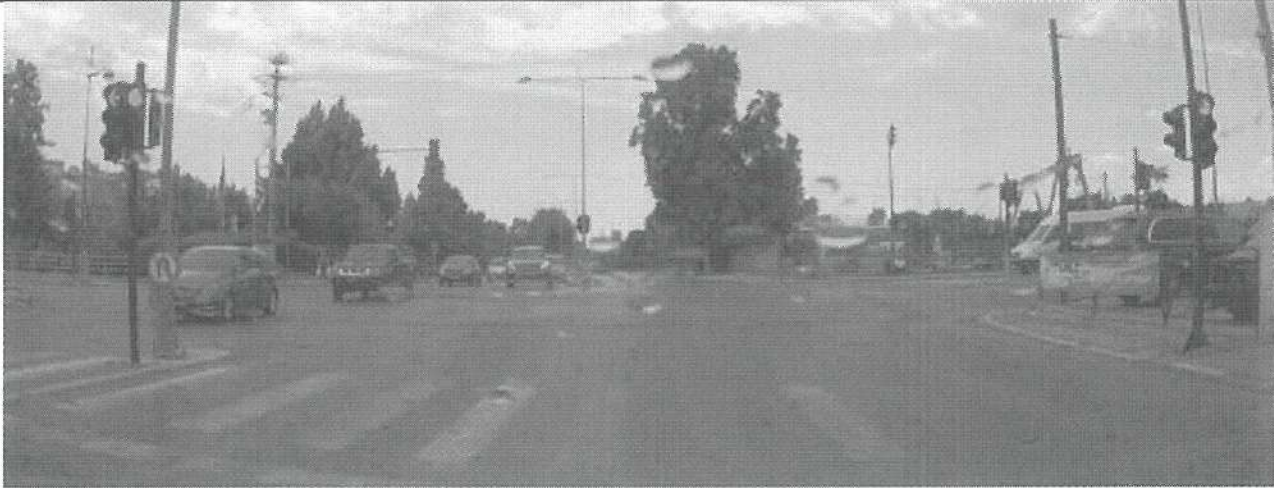
A/A	49	Στοιχεία Διάβασης	
<u>Κωδικός</u>		<u>Αρτέμιδος 2</u>	
• Θέση-οδός:		Οδός Αρτέμιδος	
• Συντεταγμένες (ΕΓΣΑ 87)		X	331220
		Y	4099965
• Ευρισκόμενη πλησίον εκπαιδευτικού ιδρύματος (εντός ζώνης 300μ) ή πόλου έλξης με συχνή διέλευση πεζών:		11 ^ο Δημοτικό	
• Τύπος/υλικό:		Οριζόντια σήμανση-χρώση	
• Ύπαρξη ράμπας ΑΜΕΑ:		Σε καμία πλευρά	
• Φωτογραφία:

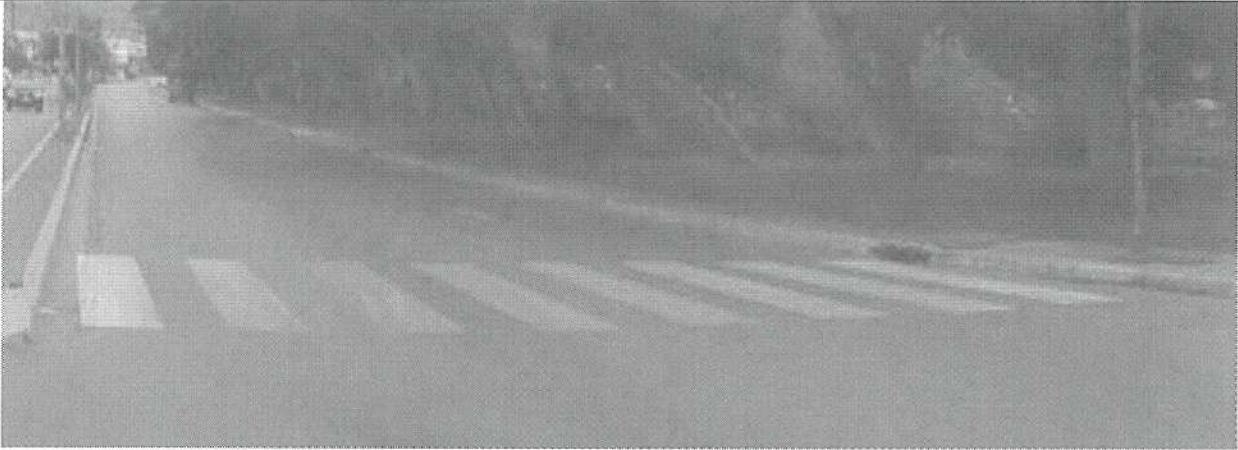
A/A	50	Στοιχεία Διάβασης	
<u>Κωδικός</u>		<u>Αρτέμιδος 3</u>	
• Θέση-οδός:		Οδός Αρτέμιδος	
• Συντεταγμένες (ΕΓΣΑ 87)		X	331229
		Y	4099962
• Ευρισκόμενη πλησίον εκπαιδευτικού ιδρύματος (εντός ζώνης 300μ) ή πόλου έλξης με συχνή διέλευση πεζών:		11 ^ο Δημοτικό	
• Τύπος/υλικό:		Οριζόντια σήμανση-χρώση	
• Ύπαρξη ράμπας ΑΜΕΑ:		Σε καμία πλευρά	
• Φωτογραφία:

<u>Πρόταση διαμόρφωσης</u>			
Περιγραφή:	<ul style="list-style-type: none"> • Τοποθέτηση ράμπας ΑΜΕΑ εκατέρωθεν της διάβασης πεζών • Διαμόρφωση επιφάνειας με κυβόλιθους 		
Στοιχεία Τεκμηρίωσης Επιλογής			
Ιστορικό ατυχημάτων			
Κυκλοφοριακός φόρτος οχημάτων	Πρωινή αιχμή	Απογευματινή αιχμή	
	995	906	
Κυκλοφορία πεζών	Μαθητές του 10 ^{ου} δημοτικού Πελάτες των εμπορικών χρήσεων γης δυτικά του ποταμού

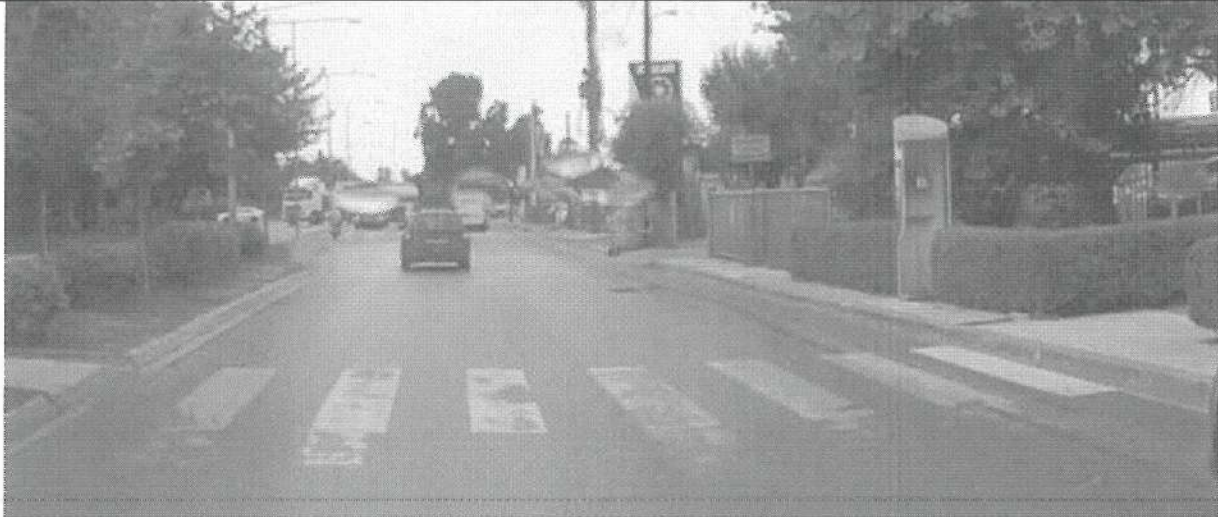
A/A	51	Στοιχεία Διάβασης	
<u>Κωδικός</u>		<u>Αρτέμιδος 4</u>	
• Θέση-οδός:		Οδός Αρτέμιδος	
• Συντεταγμένες (ΕΓΣΑ 87)		X	331259
		Y	4100072
• Ευρισκόμενη πλησίον εκπαιδευτικού ιδρύματος (εντός ζώνης 300μ) ή πόλου έλξης με συχνή διέλευση πεζών:		11 ^ο Δημοτικό ΔΕΗ	
• Τύπος/υλικό:		Οριζόντια σήμανση-χρώση	
• Ύπαρξη ράμπας ΑΜΕΑ:		Στην μια πλευρά	
• Φωτογραφία:

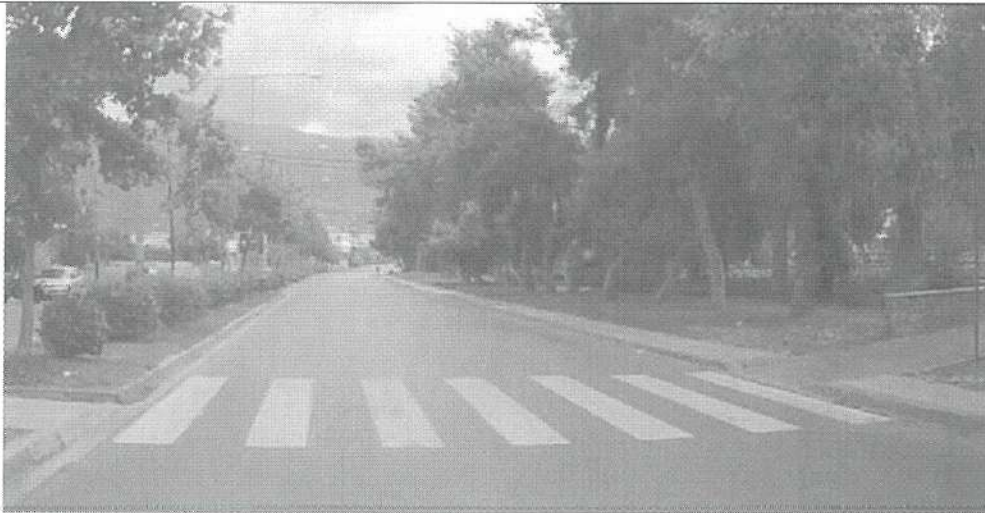
A/A	52	Στοιχεία Διάβασης	
Κωδικός		Αρτέμιδος 5	
• Θέση-οδός:		Οδός Αρτέμιδος	
• Συντεταγμένες (ΕΓΣΑ 87)		X	331270
		Y	4100068
• Ευρισκόμενη πλησίον εκπαιδευτικού ιδρύματος (εντός ζώνης 300μ) ή πόλου έλξης με συχνή διέλευση πεζών:		11° Δημοτικό ΔΕΗ	
• Τύπος/υλικό:		Οριζόντια σήμανση-χρώση	
• Ύπαρξη ράμπας ΑΜΕΑ:		Εκατέρωθεν της διάβασης	
• Φωτογραφία:

Πρόταση διαμόρφωσης			
Περιγραφή:	• Διαμόρφωση επιφάνειας με κυβόλιθους		
Στοιχεία Τεκμηρίωσης Επιλογής			
Ιστορικό ατυχημάτων			
Κυκλοφοριακός φόρτος οχημάτων	Πρωινή αιχμή	Απογευματινή αιχμή	
	995	906	
Κυκλοφορία πεζών	Μαθητές του 10 ^{ου} δημοτικού Επισκέπτες της ΔΕΗ

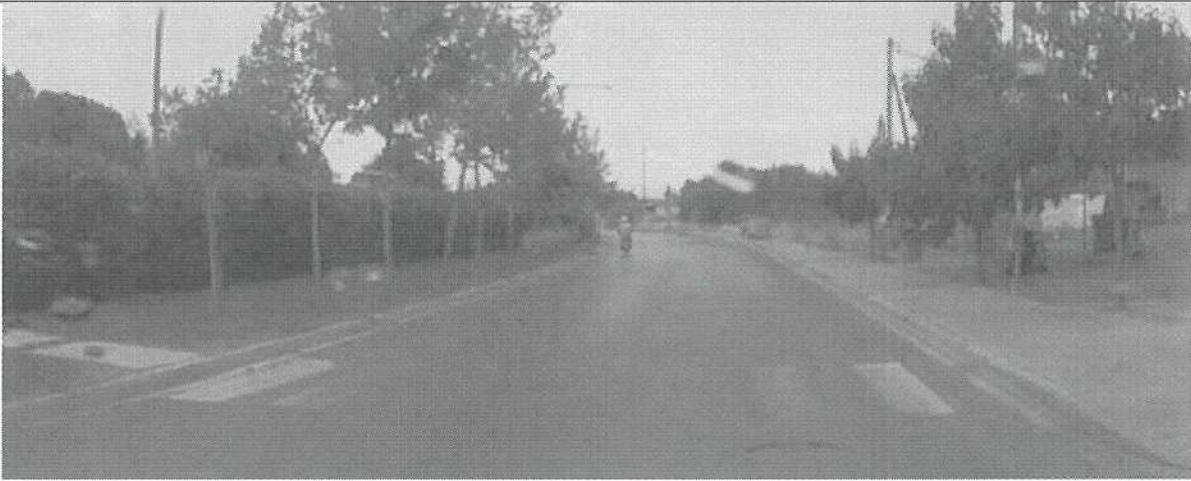
A/A	53	Στοιχεία Διάβασης	
<u>Κωδικός</u>		<u>Αρτέμιδος 6</u>	
• Θέση-οδός:		Οδός Αρτέμιδος	
• Συντεταγμένες (ΕΓΣΑ 87)		X	331414
		Y	4100402
• Ευρισκόμενη πλησίον εκπαιδευτικού ιδρύματος (εντός ζώνης 300μ) ή πόλου έλξης με συχνή διέλευση πεζών:		4 ^ο Γυμνάσιο 6 ^ο Γυμνάσιο 4 ^ο Γενικό Λύκειο	
• Τύπος/υλικό:		Οριζόντια σήμανση-χρώση	
• Ύπαρξη ράμπας ΑΜΕΑ:		Σε καμία πλευρά	
• Φωτογραφία:

Πρόταση διαμόρφωσης			
Περιγραφή:	<ul style="list-style-type: none"> • Τοποθέτηση ράμπας ΑΜΕΑ εκατέρωθεν της διάβασης πεζών • Διαμόρφωση επιφάνειας με κυβόλιθους 		
Στοιχεία Τεκμηρίωσης Επιλογής			
Ιστορικό ατυχημάτων			
Κυκλοφοριακός φόρτος οχημάτων	Πρωινή αιχμή	Απογευματινή αιχμή	
	746	763	
Κυκλοφορία πεζών	891 Μαθητές

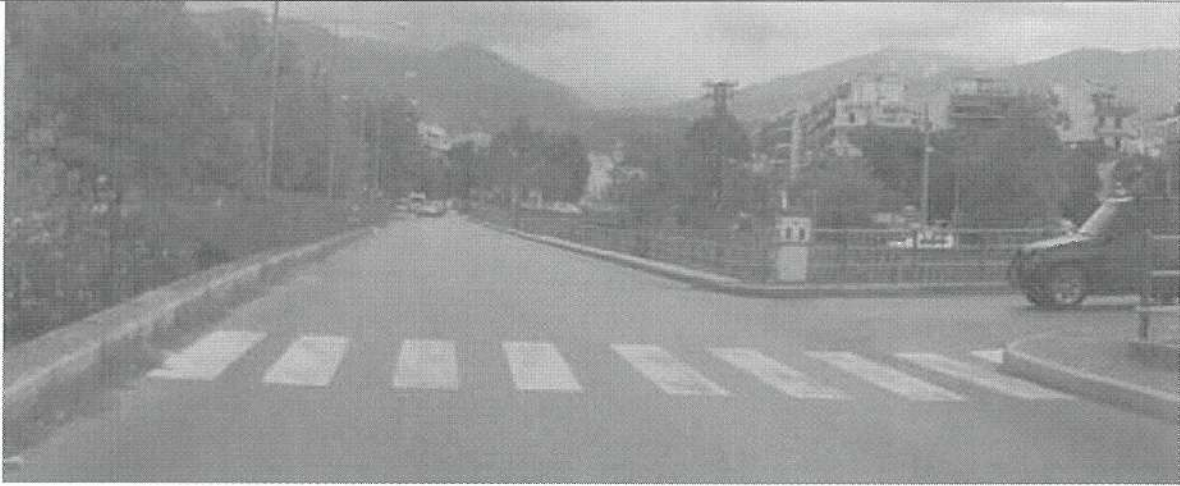
A/A	54	Στοιχεία Διάβασης	
<u>Κωδικός</u>		<u>Αρτέμιδος 7</u>	
• Θέση-οδός:		Οδός Αρτέμιδος	
• Συντεταγμένες (ΕΓΣΑ 87)		X	331425
		Y	4100394
• Ευρισκόμενη πλησίον εκπαιδευτικού ιδρύματος (εντός ζώνης 300μ) ή πόλου έλξης με συχνή διέλευση πεζών:		4 ^ο Γυμνάσιο 6 ^ο Γυμνάσιο 4 ^ο Γενικό Λύκειο	
• Τύπος/υλικό:		Οριζόντια σήμανση-χρώση	
• Ύπαρξη ράμπας ΑΜΕΑ:		Σε καμία πλευρά	
• Φωτογραφία:

<u>Πρόταση διαμόρφωσης</u>			
Περιγραφή:	<ul style="list-style-type: none"> • Τοποθέτηση ράμπας ΑΜΕΑ εκατέρωθεν της διάβασης πεζών • Διαμόρφωση επιφάνειας με κυβόλιθους 		
Στοιχεία Τεκμηρίωσης Επιλογής			
Ιστορικό ατυχημάτων			
Κυκλοφοριακός φόρτος οχημάτων	Πρωινή αιχμή	Απογευματινή αιχμή	
	995	906	
Κυκλοφορία πεζών	891 Μαθητές

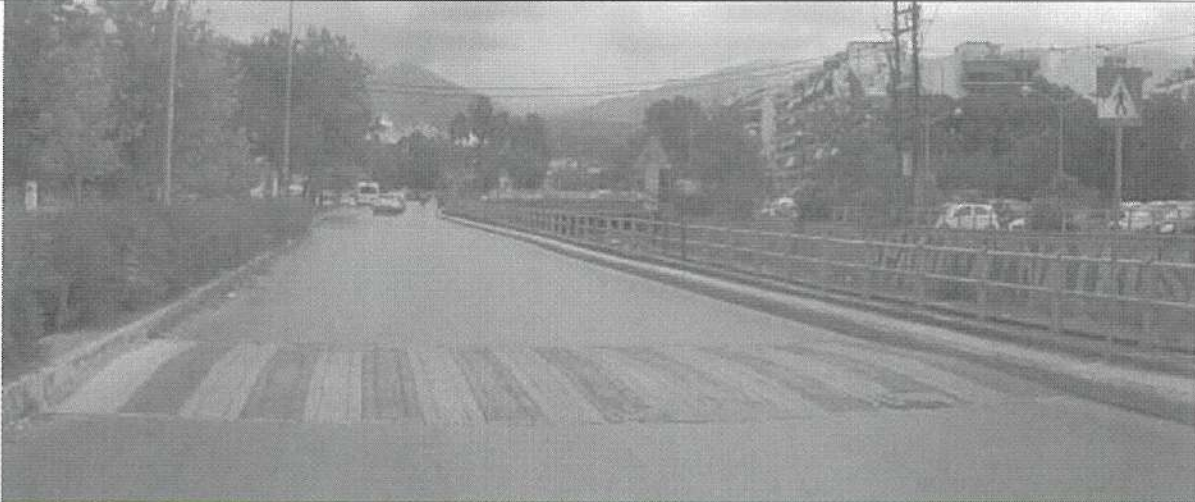
A/A		56	Στοιχεία Διάβασης	
<u>Κωδικός</u>		Αρτέμιδος 9		
• Θέση-οδός:		Οδός Αρτέμιδος		
• Συντεταγμένες (ΕΓΣΑ 87)		X	331470	
		Y	4100451	
• Ευρισκόμενη πλησίον εκπαιδευτικού ιδρύματος (εντός ζώνης 300μ) ή πόλου έλξης με συχνή διέλευση πεζών:		4 ^ο Γυμνάσιο 6 ^ο Γυμνάσιο 4 ^ο Γενικό Λύκειο		
• Τύπος/υλικό:		Οριζόντια σήμανση-χρώση		
• Ύπαρξη ράμπας ΑΜΕΑ:		Σε καμία πλευρά		
• Φωτογραφία:

<u>Πρόταση διαμόρφωσης</u>				
Περιγραφή:		<ul style="list-style-type: none"> • Τοποθέτηση ράμπας ΑΜΕΑ εκατέρωθεν της διάβασης πεζών • Διαμόρφωση επιφάνειας με κυβόλιθους 		
Στοιχεία Τεκμηρίωσης Επιλογής				
Ιστορικό ατυχημάτων				
Κυκλοφοριακός φόρτος οχημάτων		Πρωινή αιχμή	Απογευματινή αιχμή	
		995	906	
Κυκλοφορία πεζών		891 Μαθητές

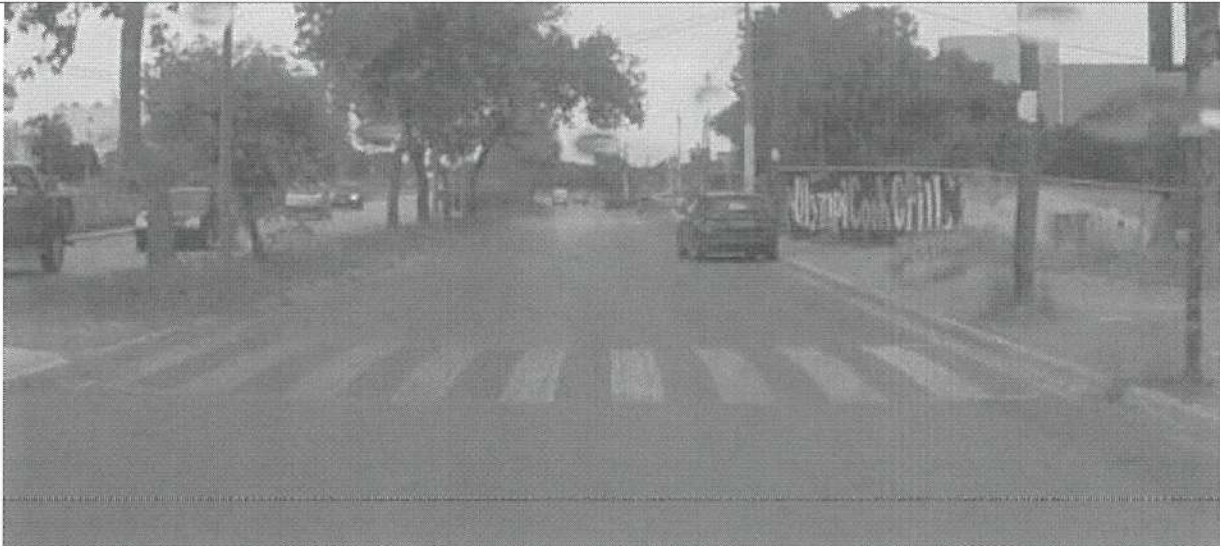
A/A	57	Στοιχεία Διάβασης	
Κωδικός	Αρτέμιδος 10		
• Θέση-οδός:	Οδός Αρτέμιδος		
• Συντεταγμένες (ΕΓΣΑ 87)	X	331529	
	Y	4100551	
• Ευρισκόμενη πλησίον εκπαιδευτικού ιδρύματος (εντός ζώνης 300μ) ή πόλου έλξης με συχνή διέλευση πεζών:	4 ^ο Γυμνάσιο 6 ^ο Γυμνάσιο 4 ^ο Γενικό Λύκειο		
• Τύπος/υλικό:	Κυβόλιθοι		
• Ύπαρξη ράμπας ΑΜΕΑ:	Σε καμία πλευρά		
• Φωτογραφία:

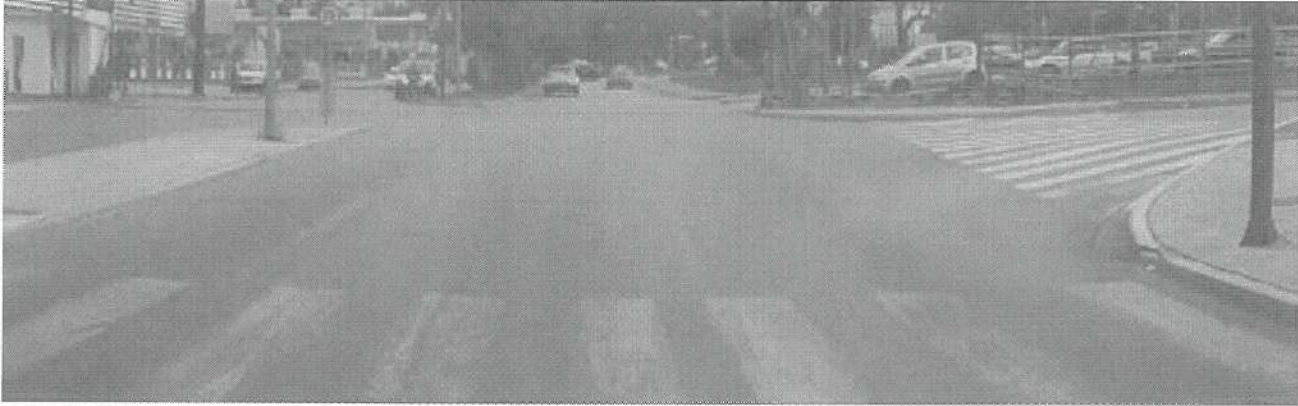
A/A	58	Στοιχεία Διάβασης	
<u>Κωδικός</u>		<u>Αρτέμιδος 11</u>	
• Θέση-οδός:		Οδός Αρτέμιδος	
• Συντεταγμένες (ΕΓΣΑ 87)		X	331538
		Y	4100546
• Ευρισκόμενη πλησίον εκπαιδευτικού ιδρύματος (εντός ζώνης 300μ) ή πόλου έλξης με συχνή διέλευση πεζών:		4 ^ο Γυμνάσιο 6 ^ο Γυμνάσιο 4 ^ο Γενικό Λύκειο	
• Τύπος/υλικό:		Οριζόντια σήμανση-χρώση	
• Ύπαρξη ράμπας ΑΜΕΑ:		Σε καμία πλευρά	
• Φωτογραφία:

<u>Πρόταση διαμόρφωσης</u>			
Περιγραφή:	<ul style="list-style-type: none"> • Τοποθέτηση ράμπας ΑΜΕΑ εκατέρωθεν της διάβασης πεζών • Διαμόρφωση επιφάνειας με κυβόλιθους 		
Στοιχεία Τεκμηρίωσης Επιλογής			
Ιστορικό ατυχημάτων			
Κυκλοφοριακός φόρτος οχημάτων		Πρωινή αιχμή	Απογευματινή αιχμή
		995	906
Κυκλοφορία πεζών	891 Μαθητές

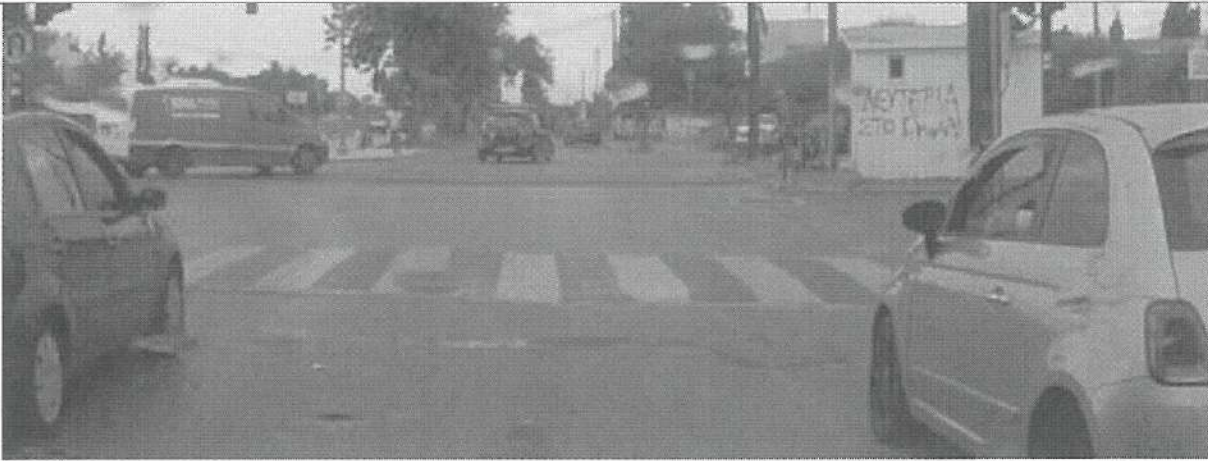
A/A	59	Στοιχεία Διάβασης	
<u>Κωδικός</u>		<u>Αρτέμιδος 12</u>	
• Θέση-οδός:		Οδός Αρτέμιδος	
• Συντεταγμένες (ΕΓΣΑ 87)		X	331560
		Y	4100590
• Ευρισκόμενη πλησίον εκπαιδευτικού ιδρύματος (εντός ζώνης 300μ) ή πόλου έλξης με συχνή διέλευση πεζών:		4 ^ο Γυμνάσιο 6 ^ο Γυμνάσιο 4 ^ο Γενικό Λύκειο	
• Τύπος/υλικό:		Κυβόλιθοι	
• Ύπαρξη ράμπας ΑΜΕΑ:		Σε καμία πλευρά	
• Φωτογραφία:

<u>Πρόταση διαμόρφωσης</u>			
Περιγραφή:	• Τοποθέτηση ράμπας ΑΜΕΑ εκατέρωθεν της διάβασης		
Στοιχεία Τεκμηρίωσης Επιλογής			
Ιστορικό ατυχημάτων			
Κυκλοφοριακός φόρτος οχημάτων	Πρωινή αιχμή	Απογευματινή αιχμή	
	746	763	
Κυκλοφορία πεζών	891 Μαθητές

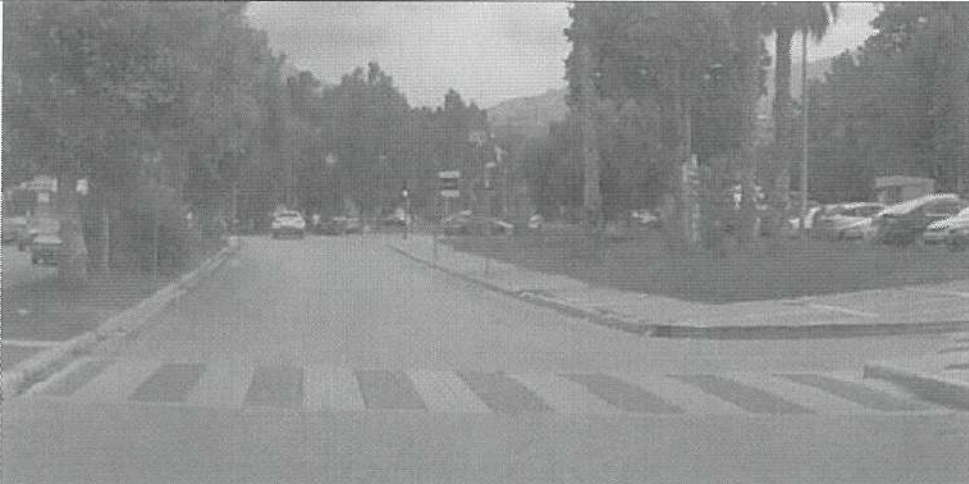
A/A		60	Στοιχεία Διάβασης	
<u>Κωδικός</u>		<u>Αρτέμιδος 13</u>		
• Θέση-οδός:		Οδός Αρτέμιδος		
• Συντεταγμένες (ΕΓΣΑ 87)		X	331568	
		Y	4100583	
• Ευρισκόμενη πλησίον εκπαιδευτικού ιδρύματος (εντός ζώνης 300μ) ή πόλου έλξης με συχνή διέλευση πεζών:		4 ^ο Γυμνάσιο 6 ^ο Γυμνάσιο 4 ^ο Γενικό Λύκειο		
• Τύπος/υλικό:		Κυβόλιθοι		
• Ύπαρξη ράμπας ΑΜΕΑ:		Σε καμία πλευρά		
• Φωτογραφία:

<u>Πρόταση διαμόρφωσης</u>				
Περιγραφή:		• Τοποθέτηση ράμπας ΑΜΕΑ εκατέρωθεν της διάβασης πεζών		
Στοιχεία Τεκμηρίωσης Επιλογής				
Ιστορικό ατυχημάτων				
Κυκλοφοριακός φόρτος οχημάτων		Πρωινή αιχμή	Απογευματινή αιχμή	
		995	906	
Κυκλοφορία πεζών		891 Μαθητές

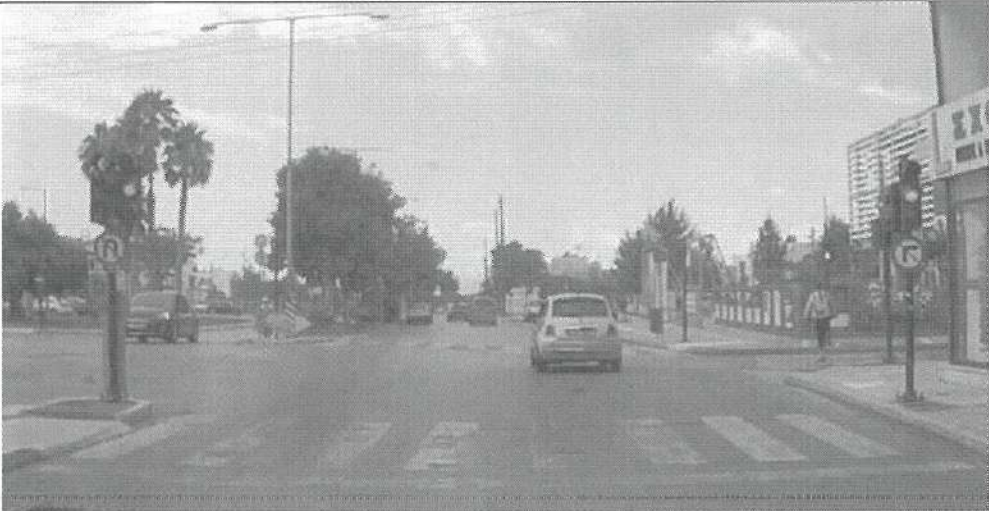
A/A	63	Στοιχεία Διάβασης	
<u>Κωδικός</u>		<u>Αρτέμιδος 16</u>	
• Θέση-οδός:		Οδός Αρτέμιδος	
• Συντεταγμένες (ΕΓΣΑ 87)		X	331620
		Y	4100663
• Ευρισκόμενη πλησίον εκπαιδευτικού ιδρύματος (εντός ζώνης 300μ) ή πόλου έλξης με συχνή διέλευση πεζών:		4 ^ο Γυμνάσιο 6 ^ο Γυμνάσιο 4 ^ο Γενικό Λύκειο	
• Τύπος/υλικό:		Οριζόντια σήμανση-χρώση	
• Ύπαρξη ράμπας ΑΜΕΑ:		Σε μία πλευρά	
• Φωτογραφία:

<u>Πρόταση διαμόρφωσης</u>			
Περιγραφή:	<ul style="list-style-type: none"> • Τοποθέτηση ράμπας ΑΜΕΑ στην μια πλευρά της διάβασης • Διαμόρφωση επιφάνειας με κυβόλιθους 		
Στοιχεία Τεκμηρίωσης Επιλογής			
Ιστορικό ατυχημάτων			
Κυκλοφοριακός φόρτος οχημάτων	Πρωινή αιχμή	Απογευματινή αιχμή	
	577	539	
Κυκλοφορία πεζών	891 Μαθητές

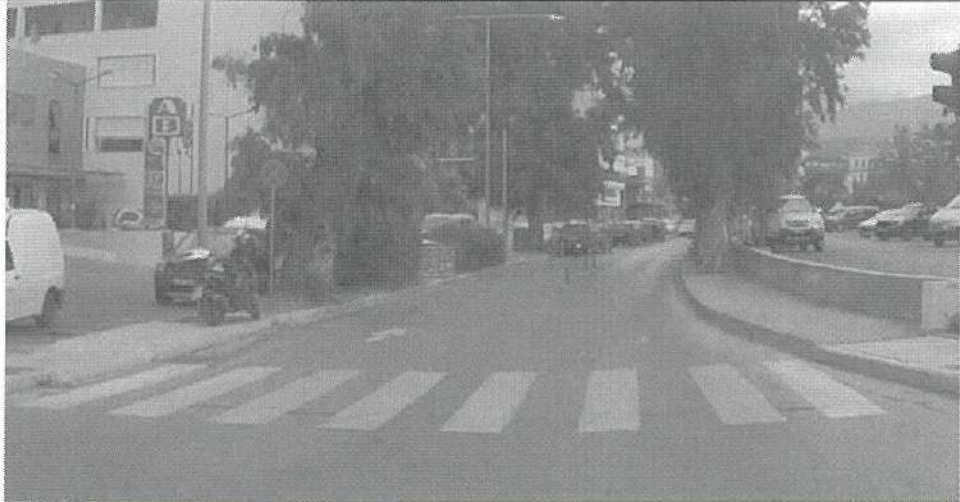
A/A		64	Στοιχεία Διάβασης	
<u>Κωδικός</u>		<u>Αρτέμιδος 17</u>		
• Θέση-οδός:		Οδός Αρτέμιδος		
• Συντεταγμένες (ΕΓΣΑ 87)		X	331627	
		Y	4100657	
• Ευρισκόμενη πλησίον εκπαιδευτικού ιδρύματος (εντός ζώνης 300μ) ή πόλου έλξης με συχνή διέλευση πεζών:		4 ^ο Γυμνάσιο 6 ^ο Γυμνάσιο 4 ^ο Γενικό Λύκειο		
• Τύπος/υλικό:		Οριζόντια σήμανση-χρώση		
• Ύπαρξη ράμπας ΑΜΕΑ:		Σε μία πλευρά		
• Φωτογραφία:

<u>Πρόταση διαμόρφωσης</u>				
Περιγραφή:		<ul style="list-style-type: none"> • Τοποθέτηση ράμπας ΑΜΕΑ στην μια πλευρά της διάβασης • Διαμόρφωση επιφάνειας με κυβόλιθους 		
Στοιχεία Τεκμηρίωσης Επιλογής				
Ιστορικό ατυχημάτων				
Κυκλοφοριακός φόρτος οχημάτων		Πρωινή αιχμή		Απογευματινή αιχμή
		388		425
Κυκλοφορία πεζών		891 Μαθητές

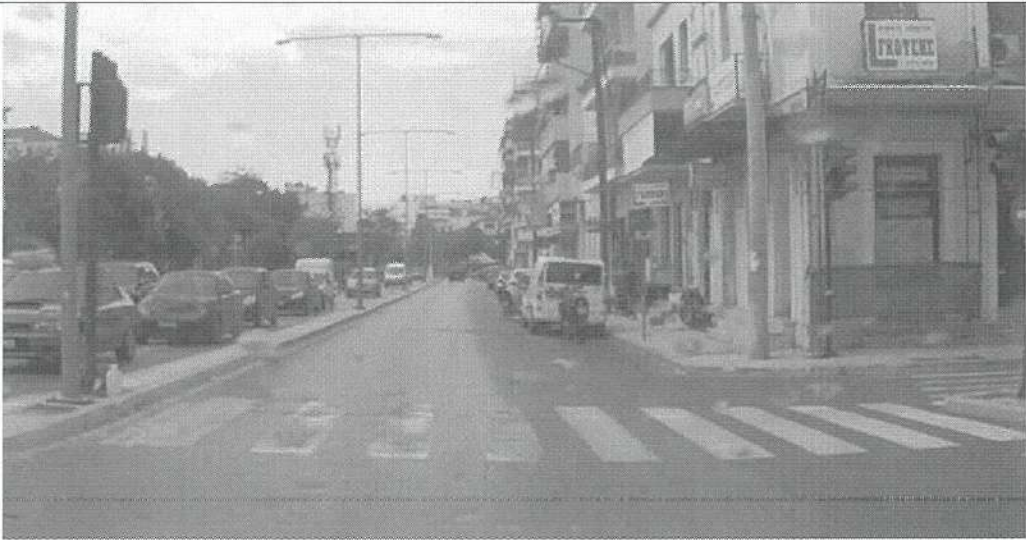
A/A	67	Στοιχεία Διάβασης	
<u>Κωδικός</u>		<u>Αρτέμιδος 20</u>	
• Θέση-οδός:		Οδός Αρτέμιδος	
• Συντεταγμένες (ΕΓΣΑ 87)		X	331881
		Y	4101004
• Ευρισκόμενη πλησίον εκπαιδευτικού ιδρύματος (εντός ζώνης 300μ) ή πόλου έλξης με συχνή διέλευση πεζών:		5 ^ο Δημοτικό	
• Τύπος/υλικό:		Οριζόντια σήμανση-χρώση	
• Ύπαρξη ράμπας ΑΜΕΑ:		Σε καμία πλευρά	
• Φωτογραφία:

Πρόταση διαμόρφωσης			
Περιγραφή:	<ul style="list-style-type: none"> • Τοποθέτηση ράμπας ΑΜΕΑ εκατέρωθεν της διάβασης • Διαμόρφωση επιφάνειας με κυβόλιθους 		
Στοιχεία Τεκμηρίωσης Επιλογής			
Ιστορικό ατυχημάτων			
Κυκλοφοριακός φόρτος οχημάτων	Πρωινή αιχμή	Απογευματινή αιχμή	
	577	539	
Κυκλοφορία πεζών	106 Μαθητές

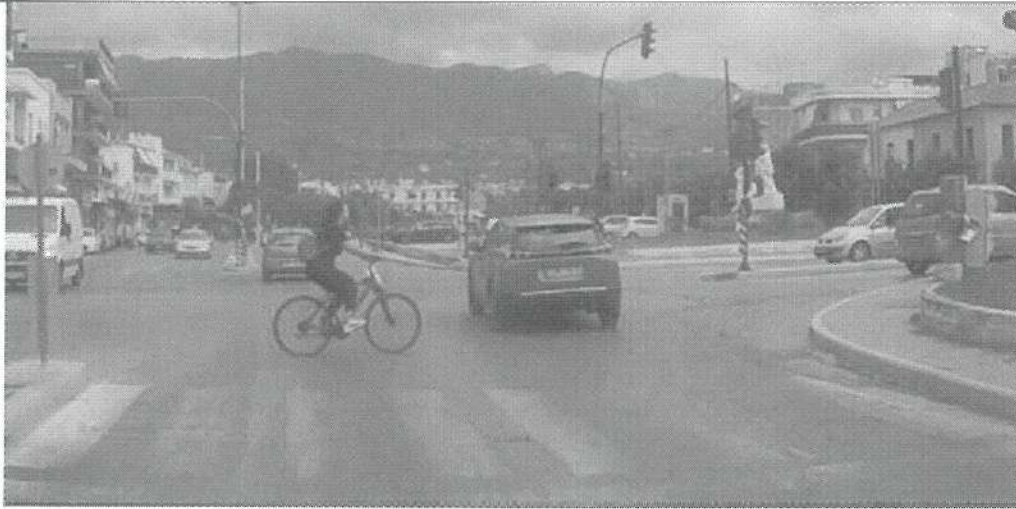
A/A		68	Στοιχεία Διάβασης	
Κωδικός		Αρτέμιδος 21		
• Θέση-οδός:		Οδός Αρτέμιδος		
• Συντεταγμένες (ΕΓΣΑ 87)		X	331873	
		Y	4101005	
• Ευρισκόμενη πλησίον εκπαιδευτικού ιδρύματος (εντός ζώνης 300μ) ή πόλου έλξης με συχνή διέλευση πεζών:		5 ^ο Δημοτικό		
• Τύπος/υλικό:		Οριζόντια σήμανση-χρώση		
• Ύπαρξη ράμπας ΑΜΕΑ:		Σε καμία πλευρά		
• Φωτογραφία:

Πρόταση διαμόρφωσης				
Περιγραφή:		<ul style="list-style-type: none"> • Τοποθέτηση ράμπας ΑΜΕΑ εκατέρωθεν της διάβασης • Διαμόρφωση επιφάνειας με κυβόλιθους 		
Στοιχεία Τεκμηρίωσης Επιλογής				
Ιστορικό ατυχημάτων				
Κυκλοφοριακός φόρτος οχημάτων		Πρωινή αιχμή		Απογευματινή αιχμή
		388		425
Κυκλοφορία πεζών		106 Μαθητές

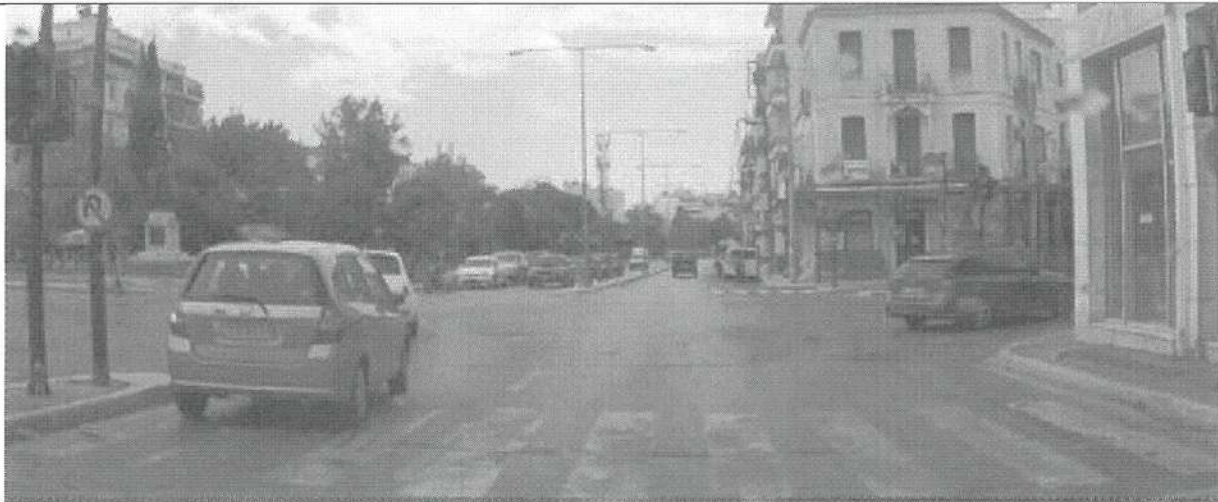
A/A	69	Στοιχεία Διάβασης	
Κωδικός		Αρτέμιδος 22	
• Θέση-οδός:		Οδός Αρτέμιδος	
• Συντεταγμένες (ΕΓΣΑ 87)		X	331879
		Y	4101038
• Ευρισκόμενη πλησίον εκπαιδευτικού ιδρύματος (εντός ζώνης 300μ) ή πόλου έλξης με συχνή διέλευση πεζών:		5 ^ο Δημοτικό	
• Τύπος/υλικό:		Οριζόντια σήμανση-χρώση	
• Ύπαρξη ράμπας ΑΜΕΑ:		Σε καμία πλευρά	
• Φωτογραφία:

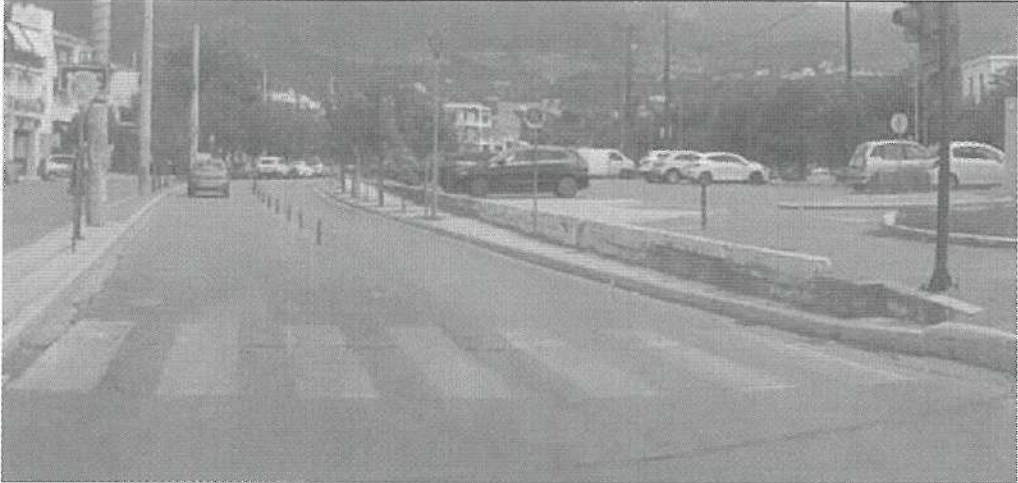
A/A	70	Στοιχεία Διάβασης	
<u>Κωδικός</u>		<u>Αρτέμιδος 23</u>	
• Θέση-οδός:		Οδός Αρτέμιδος	
• Συντεταγμένες (ΕΓΣΑ 87)		X	331889
		Y	4101038
• Ευρισκόμενη πλησίον εκπαιδευτικού ιδρύματος (εντός ζώνης 300μ) ή πόλου έλξης με συχνή διέλευση πεζών:		5 ^ο Δημοτικό	
• Τύπος/υλικό:		Οριζόντια σήμανση-χρώση	
• Ύπαρξη ράμπας ΑΜΕΑ:		Σε καμία πλευρά	
• Φωτογραφία:

Πρόταση διαμόρφωσης			
Περιγραφή:		<ul style="list-style-type: none"> • Τοποθέτηση ράμπας ΑΜΕΑ εκατέρωθεν της διάβασης • Διαμόρφωση επιφάνειας με κυβόλιθους 	
Στοιχεία Τεκμηρίωσης Επιλογής			
Ιστορικό ατυχημάτων			
Κυκλοφοριακός φόρτος οχημάτων		Πρωινή αιχμή	Απογευματινή αιχμή
		388	425
Κυκλοφορία πεζών		106 Μαθητές

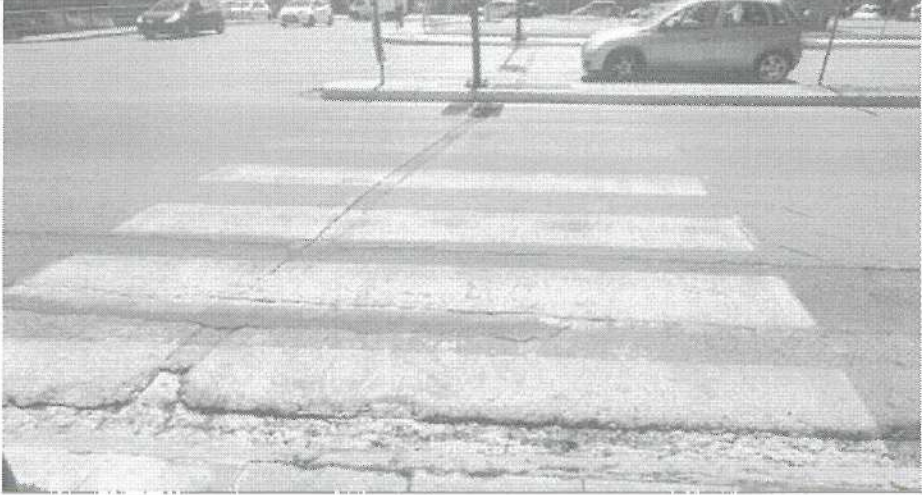
A/A	71	Στοιχεία Διάβασης	
<u>Κωδικός</u>		<u>Αρτέμιδος 24</u>	
• Θέση-οδός:		Οδός Αρτέμιδος	
• Συντεταγμένες (ΕΓΣΑ 87)		X	331928
		Y	4101196
• Ευρισκόμενη πλησίον εκπαιδευτικού ιδρύματος (εντός ζώνης 300μ) ή πόλου έλξης με συχνή διέλευση πεζών:		5 ^ο Δημοτικό 13 ^ο Δημοτικό	
• Τύπος/υλικό:		Οριζόντια σήμανση-χρώση	
• Ύπαρξη ράμπας ΑΜΕΑ:		Σε καμία πλευρά	
• Φωτογραφία:

Πρόταση διαμόρφωσης			
Περιγραφή:	<ul style="list-style-type: none"> • Τοποθέτηση ράμπας ΑΜΕΑ εκατέρωθεν της διάβασης • Διαμόρφωση επιφάνειας με κυβόλιθους • Τοποθέτηση ενός φωτιστικού σώματος με ηλιακό πάνελ 		
Στοιχεία Τεκμηρίωσης Επιλογής			
Ιστορικό ατυχημάτων			
Κυκλοφοριακός φόρτος οχημάτων	Πρωινή αιχμή	Απογευματινή αιχμή	
	577	539	
Κυκλοφορία πεζών	261 Μαθητές

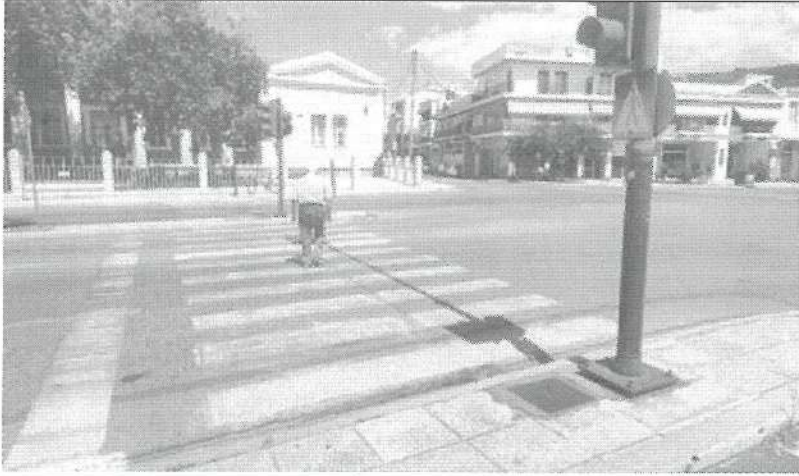
A/A	72	Στοιχεία Διάβασης	
<u>Κωδικός</u>		<u>Αρτέμιδος 25</u>	
• Θέση-οδός:		Οδός Αρτέμιδος	
• Συντεταγμένες (ΕΓΣΑ 87)		X	331939
		Y	4101191
• Ευρισκόμενη πλησίον εκπαιδευτικού ιδρύματος (εντός ζώνης 300μ) ή πόλου έλξης με συχνή διέλευση πεζών:		5° Δημοτικό 13° Δημοτικό	
• Τύπος/υλικό:		Οριζόντια σήμανση-χρώση	
• Ύπαρξη ράμπας ΑΜΕΑ:		Σε καμία πλευρά	
• Φωτογραφία:

<u>Πρόταση διαμόρφωσης</u>			
Περιγραφή:		<ul style="list-style-type: none"> • Τοποθέτηση ράμπας ΑΜΕΑ εκατέρωθεν της διάβασης • Διαμόρφωση επιφάνειας με κυβόλιθους • Τοποθέτηση ενός φωτιστικού σώματος με ηλιακό πάνελ 	
Στοιχεία Τεκμηρίωσης Επιλογής			
Ιστορικό ατυχημάτων			
Κυκλοφοριακός φόρτος οχημάτων		Πρωινή αιχμή	Απογευματινή αιχμή
		388	425
Κυκλοφορία πεζών		261 Μαθητές

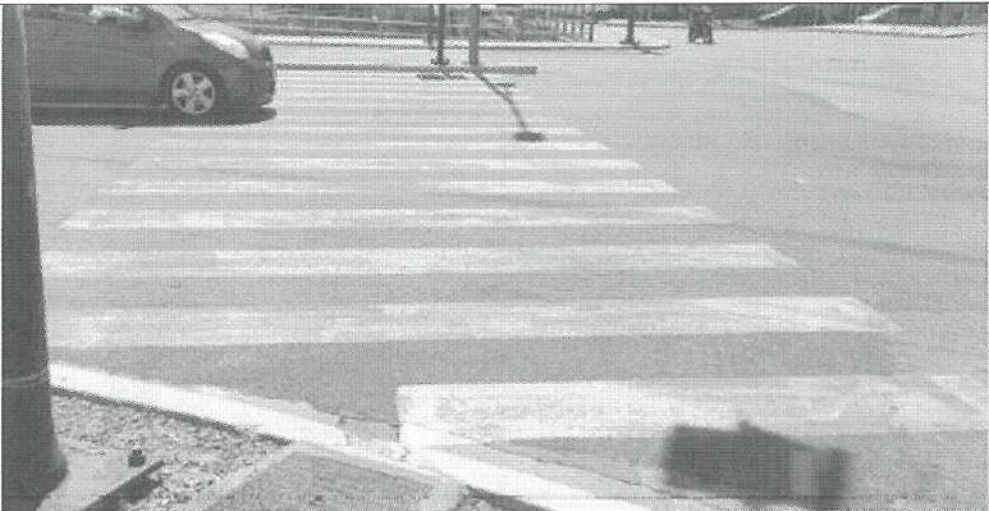
A/A	73	Στοιχεία Διάβασης	
<u>Κωδικός</u>		<u>Αρτέμιδος 26</u>	
• Θέση-οδός:		Οδός Αρτέμιδος	
• Συντεταγμένες (ΕΓΣΑ 87)		X	331937
		Y	4101223
• Ευρισκόμενη πλησίον εκπαιδευτικού ιδρύματος (εντός ζώνης 300μ) ή πόλου έλξης με συχνή διέλευση πεζών:		5 ^ο Δημοτικό 13 ^ο Δημοτικό	
• Τύπος/υλικό:		Οριζόντια σήμανση-χρώση	
• Ύπαρξη ράμπας ΑΜΕΑ:		Σε καμία πλευρά	
• Φωτογραφία:

<u>Πρόταση διαμόρφωσης</u>			
Περιγραφή:		<ul style="list-style-type: none"> • Τοποθέτηση ράμπας ΑΜΕΑ εκατέρωθεν της διάβασης • Διαμόρφωση επιφάνειας με κυβόλιθους • Τοποθέτηση ενός φωτιστικού σώματος με ηλιακό πάνελ 	
Στοιχεία Τεκμηρίωσης Επιλογής			
Ιστορικό ατυχημάτων			
Κυκλοφοριακός φόρτος οχημάτων		Πρωινή αιχμή	Απογευματινή αιχμή
		577	539
Κυκλοφορία πεζών		261 Μαθητές

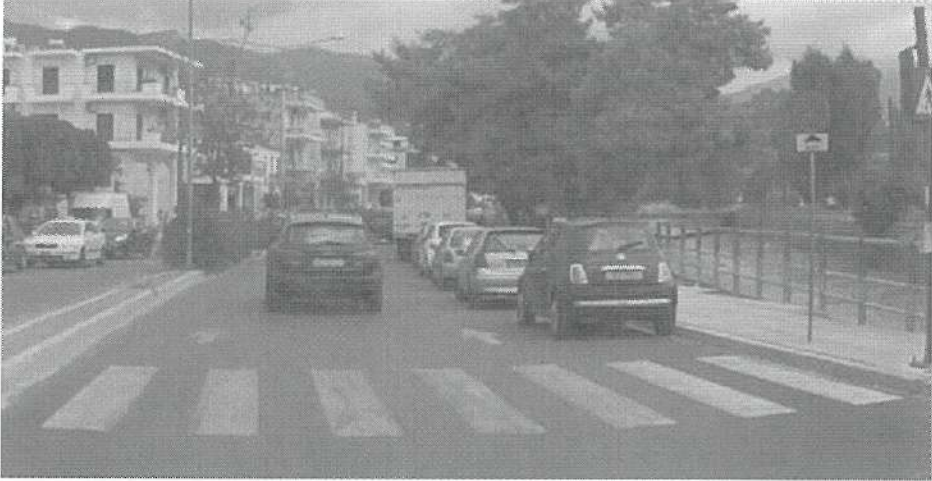
A/A	74	Στοιχεία Διάβασης	
<u>Κωδικός</u>		<u>Αρτέμιδος 27</u>	
• Θέση-οδός:		Οδός Αρτέμιδος	
• Συντεταγμένες (ΕΓΣΑ 87)		X	331950
		Y	4101215
• Ευρισκόμενη πλησίον εκπαιδευτικού ιδρύματος (εντός ζώνης 300μ) ή πόλου έλξης με συχνή διέλευση πεζών:		5 ^ο Δημοτικό 13 ^ο Δημοτικό	
• Τύπος/υλικό:		Οριζόντια σήμανση-χρώση	
• Υπαρξη ράμπας ΑΜΕΑ:		Σε καμία πλευρά	
• Φωτογραφία:

Πρόταση διαμόρφωσης			
Περιγραφή:	<ul style="list-style-type: none"> • Τοποθέτηση ράμπας ΑΜΕΑ εκατέρωθεν της διάβασης • Διαμόρφωση επιφάνειας με κυβόλιθους • Τοποθέτηση ενός φωτιστικού σώματος με ηλιακό πάνελ 		
Στοιχεία Τεκμηρίωσης Επιλογής			
Ιστορικό ατυχημάτων			
Κυκλοφοριακός φόρτος οχημάτων	Πρωινή αιχμή	Απογευματινή αιχμή	
	388	425	
Κυκλοφορία πεζών	261 Μαθητές

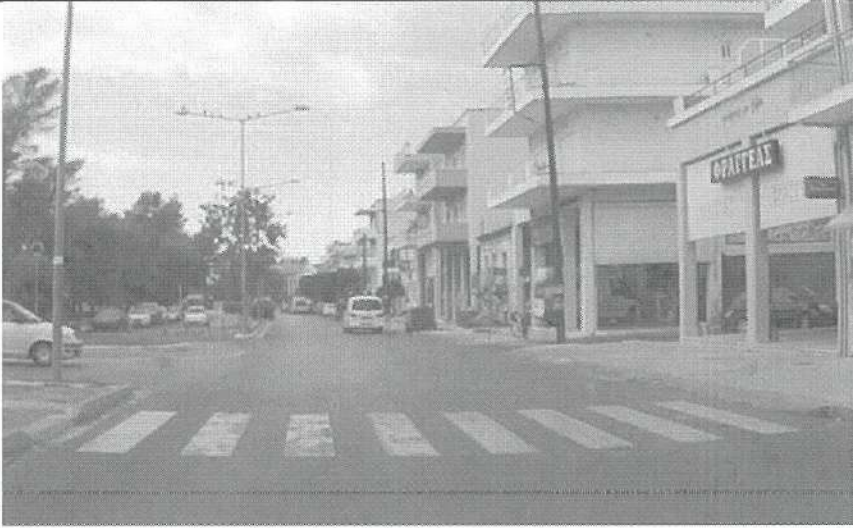
A/A	75	Στοιχεία Διάβασης	
<u>Κωδικός</u>		<u>Αρτέμιδος 28</u>	
• Θέση-οδός:		Οδός Αρτέμιδος	
• Συντεταγμένες (ΕΓΣΑ 87)		X	332073
		Y	4101361
• Ευρισκόμενη πλησίον εκπαιδευτικού ιδρύματος (εντός ζώνης 300μ) ή πόλου έλξης με συχνή διέλευση πεζών:		5 ^ο Δημοτικό Υπεραστικό ΚΤΕΛ	
• Τύπος/υλικό:		Οριζόντια σήμανση-χρώση	
• Ύπαρξη ράμπας ΑΜΕΑ:		Εκατέρωθεν	
• Φωτογραφία:

<u>Πρόταση διαμόρφωσης</u>			
Περιγραφή:	<ul style="list-style-type: none"> • Διαμόρφωση επιφάνειας με κυβόλιθους • Τοποθέτηση ενός φωτιστικού σώματος με ηλιακό πάνελ 		
Στοιχεία Τεκμηρίωσης Επιλογής			
Ιστορικό ατυχημάτων			
Κυκλοφοριακός φόρτος οχημάτων	Πρωινή αιχμή	Απογευματινή αιχμή	
	577	539	
Κυκλοφορία πεζών	106 Μαθητές Επιβάτες υπεραστικού ΚΤΕΛ

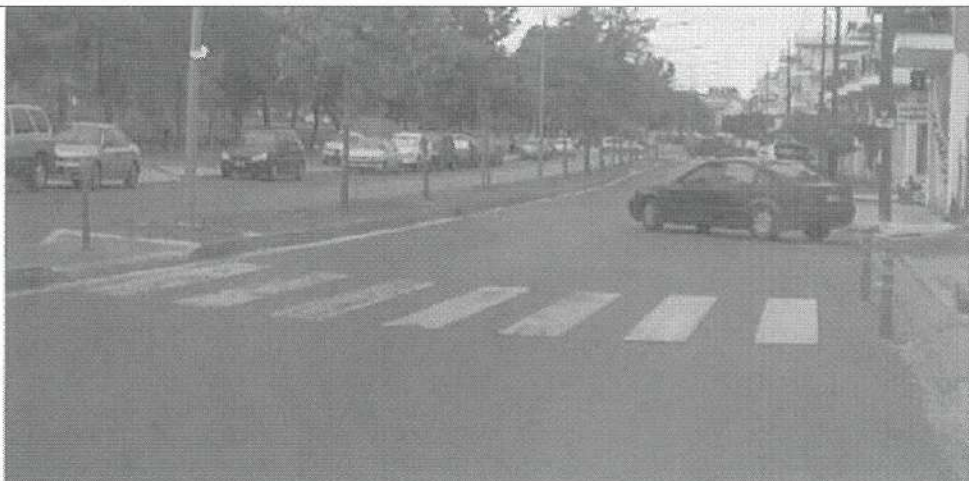
A/A	77	Στοιχεία Διάβασης	
<u>Κωδικός</u>		<u>Αρτέμιδος 30</u>	
• Θέση-οδός:		Οδός Αρτέμιδος	
• Συντεταγμένες (ΕΓΣΑ 87)		X	332147
		Y	4101452
• Ευρισκόμενη πλησίον εκπαιδευτικού ιδρύματος (εντός ζώνης 300μ) ή πόλου έλξης με συχνή διέλευση πεζών:		Υπεραστικό ΚΤΕΛ	
• Τύπος/υλικό:		Οριζόντια σήμανση-χρώση	
• Ύπαρξη ράμπας ΑΜΕΑ:		Εκατέρωθεν	
• Φωτογραφία:

Πρόταση διαμόρφωσης			
Περιγραφή:		<ul style="list-style-type: none"> • Διαμόρφωση επιφάνειας με κυβόλιθους • Τοποθέτηση ενός φωτιστικού σώματος με ηλιακό πάνελ 	
Στοιχεία Τεκμηρίωσης Επιλογής			
Ιστορικό ατυχημάτων			
Κυκλοφοριακός φόρτος οχημάτων		Πρωινή αιχμή	Απογευματινή αιχμή
		577	539
Κυκλοφορία πεζών		Αρκετά υψηλή από επιβάτες υπεραστικού ΚΤΕΛ

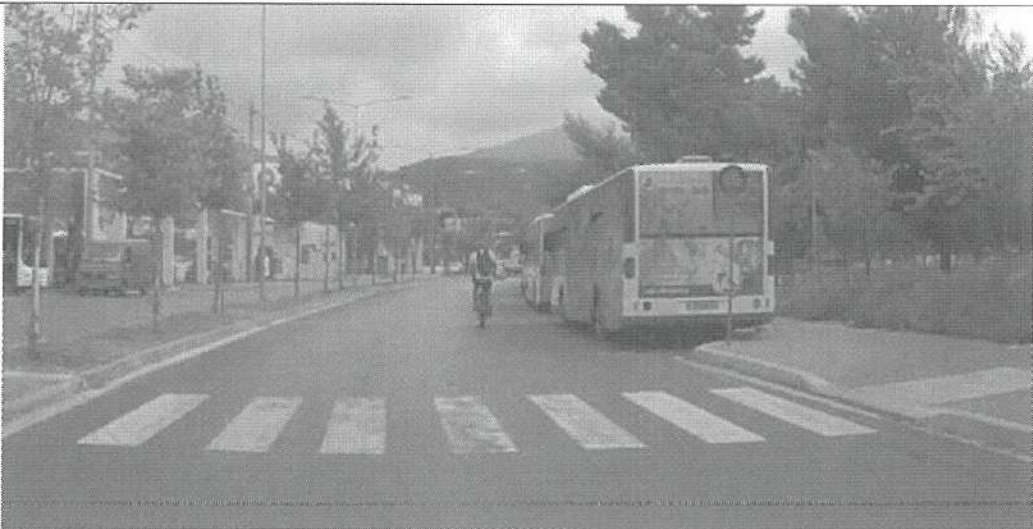
A/A	78	Στοιχεία Διάβασης	
<u>Κωδικός</u>		<u>Αρτέμιδος 31</u>	
• Θέση-οδός:		Οδός Αρτέμιδος	
• Συντεταγμένες (ΕΓΣΑ 87)		X	332154
		Y	4101447
• Ευρισκόμενη πλησίον εκπαιδευτικού ιδρύματος (εντός ζώνης 300μ) ή πόλου έλξης με συχνή διέλευση πεζών:		Υπεραστικό ΚΤΕΛ	
• Τύπος/υλικό:		Οριζόντια σήμανση-χρώση	
• Ύπαρξη ράμπας ΑΜΕΑ:		Εκατέρωθεν	
• Φωτογραφία:

<u>Πρόταση διαμόρφωσης</u>			
Περιγραφή:	<ul style="list-style-type: none"> • Διαμόρφωση επιφάνειας με κυβόλιθους • Τοποθέτηση ενός φωτιστικού σώματος με ηλιακό πάνελ 		
<u>Στοιχεία Τεκμηρίωσης Επιλογής</u>			
Ιστορικό ατυχημάτων			
Κυκλοφοριακός φόρτος οχημάτων	Πρωινή αιχμή	Απογευματινή αιχμή	
	388	425	
Κυκλοφορία πεζών	Αρκετά υψηλή από επιβάτες υπεραστικού ΚΤΕΛ

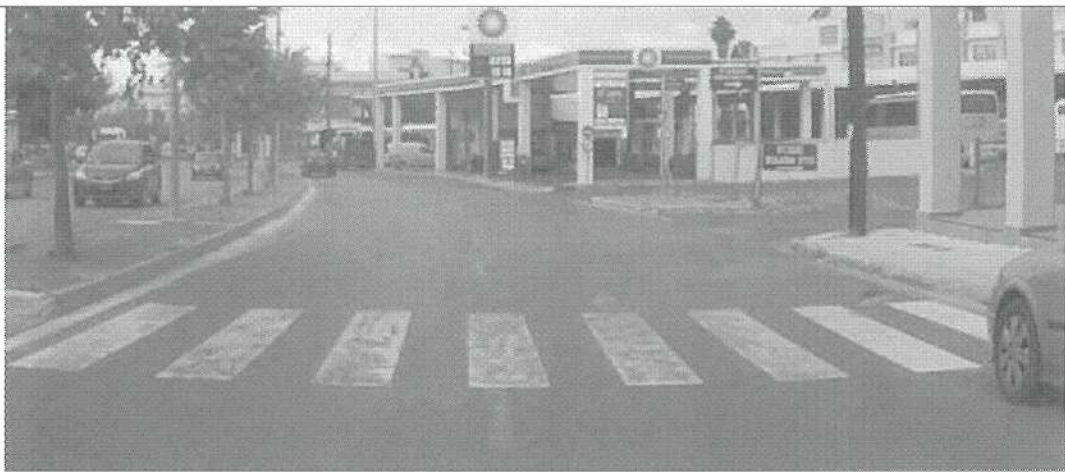
A/A	79	Στοιχεία Διάβασης	
Κωδικός		Αρτέμιδος 32	
• Θέση-οδός:		Οδός Αρτέμιδος	
• Συντεταγμένες (ΕΓΣΑ 87)		X	332253
		Y	4101528
• Ευρισκόμενη πλησίον εκπαιδευτικού ιδρύματος (εντός ζώνης 300μ) ή πόλου έλξης με συχνή διέλευση πεζών:		Υπεραστικό ΚΤΕΛ	
• Τύπος/υλικό:		Οριζόντια σήμανση-χρώση	
• Ύπαρξη ράμπας ΑΜΕΑ:		Στην μια πλευρά	
• Φωτογραφία:

Πρόταση διαμόρφωσης			
Περιγραφή:	<ul style="list-style-type: none"> • Διαμόρφωση επιφάνειας με κυβόλιθους • Τοποθέτηση μιας ράμπας ΑΜΕΑ • Τοποθέτηση ενός φωτιστικού σώματος με ηλιακό πάνελ 		
Στοιχεία Τεκμηρίωσης Επιλογής			
Ιστορικό ατυχημάτων			
Κυκλοφοριακός φόρτος οχημάτων	Πρωινή αιχμή	Απογευματινή αιχμή	
	577	539	
Κυκλοφορία πεζών	Αρκετά υψηλή από επιβάτες υπεραστικού ΚΤΕΛ

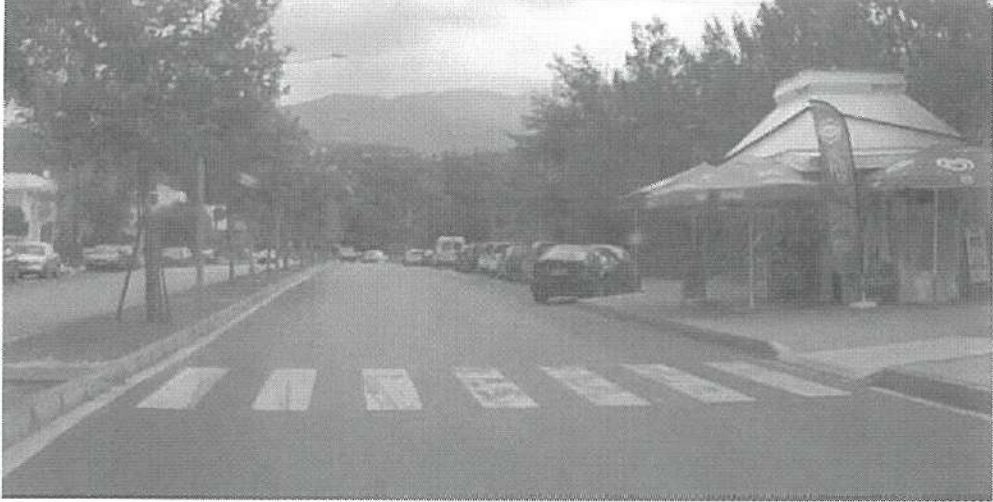
A/A	80	Στοιχεία Διάβασης	
<u>Κωδικός</u>		<u>Αρτέμιδος 33</u>	
• Θέση-οδός:		Οδός Αρτέμιδος	
• Συντεταγμένες (ΕΓΣΑ 87)		X	332258
		Y	4101519
• Ευρισκόμενη πλησίον εκπαιδευτικού ιδρύματος (εντός ζώνης 300μ) ή πόλου έλξης με συχνή διέλευση πεζών:		Υπεραστικό ΚΤΕΛ	
• Τύπος/υλικό:		Οριζόντια σήμανση-χρώση	
• Ύπαρξη ράμπας ΑΜΕΑ:		Εκατέρωθεν	
• Φωτογραφία:

<u>Πρόταση διαμόρφωσης</u>			
Περιγραφή:	<ul style="list-style-type: none"> • Διαμόρφωση επιφάνειας με κυβόλιθους • Τοποθέτηση ενός φωτιστικού σώματος με ηλιακό πάνελ 		
<u>Στοιχεία Τεκμηρίωσης Επιλογής</u>			
Ιστορικό ατυχημάτων			
Κυκλοφοριακός φόρτος οχημάτων	Πρωινή αιχμή	Απογευματινή αιχμή	
	388	425	
Κυκλοφορία πεζών	Αρκετά υψηλή από επιβάτες υπεραστικού ΚΤΕΛ
