**ΒΕΛΤΙΩΣΗ ΟΔΙΚΗΣ ΑΣΦΑΛΕΙΑΣ ΔΗΜΟΥ
ΚΑΛΑΜΑΤΑΣ**

**ΜΕΛΕΤΗ ΟΔΙΚΗΣ ΑΣΦΑΛΕΙΑΣ
ΜΕΛΕΤΗ ΣΚΟΠΙΜΟΤΗΤΑΣ - ΕΚΘΕΣΗ ΤΕΚΜΗΡΙΩΣΗΣ**

ΑΡ. ΤΕΥΧΟΥΣ Μ.ΣΚ.1

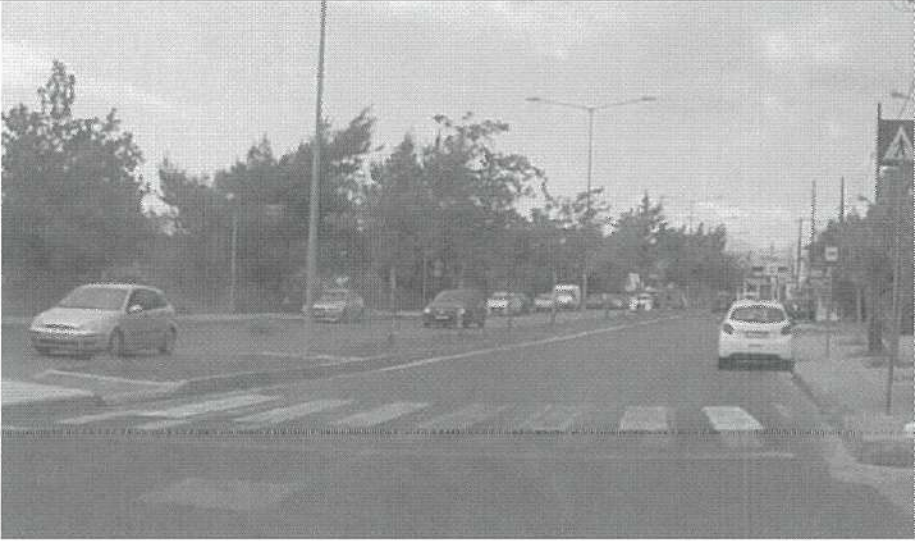
A/A	81	Στοιχεία Διάβασης	
<u>Κωδικός</u>		<u>Αρτέμιδος 34</u>	
• Θέση-οδός:		Οδός Αρτέμιδος	
• Συντεταγμένες (ΕΓΣΑ 87)		X	332417
		Y	4101605
• Ευρισκόμενη πλησίον εκπαιδευτικού ιδρύματος (εντός ζώνης 300μ) ή πόλου έλξης με συχνή διέλευση πεζών:		Υπεραστικό ΚΤΕΛ	
• Τύπος/υλικό:		Οριζόντια σήμανση-χρώση	
• Υπαρξη ράμπας ΑΜΕΑ:		Εκατέρωθεν	
• Φωτογραφία:

<u>Πρόταση διαμόρφωσης</u>			
Περιγραφή:	• Διαμόρφωση επιφάνειας με κυβόλιθους		
Στοιχεία Τεκμηρίωσης Επιλογής			
Ιστορικό ατυχημάτων			
Κυκλοφοριακός φόρτος οχημάτων	Πρωινή αιχμή	Απογευματινή αιχμή	
	577	539	
Κυκλοφορία πεζών	Αρκετά υψηλή από επιβάτες υπεραστικού ΚΤΕΛ

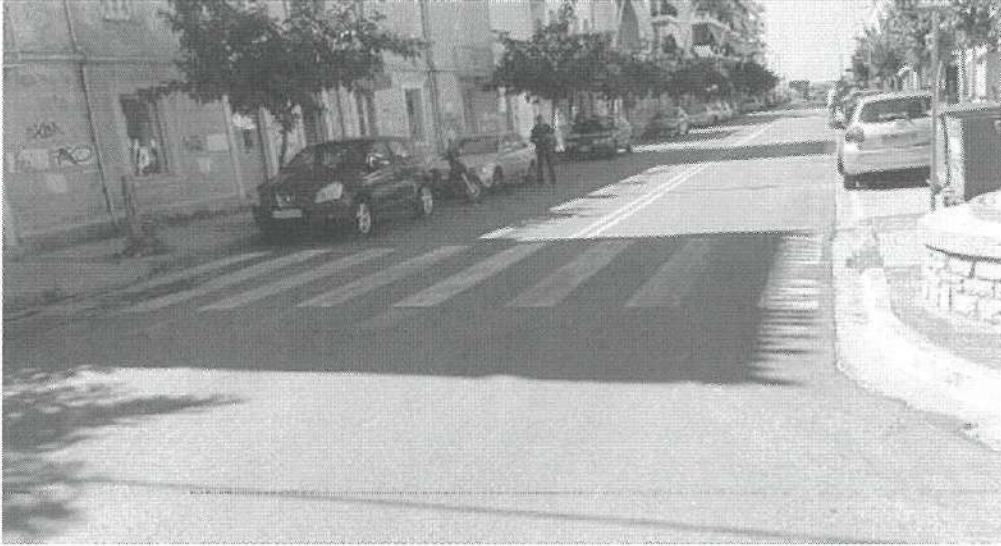
A/A	85	Στοιχεία Διάβασης	
<u>Κωδικός</u>		<u>Φαρών 3</u>	
• Θέση-οδός:		Οδός Φαρών	
• Συντεταγμένες (ΕΓΣΑ 87)		X	332021
		Y	4099183
• Ευρισκόμενη πλησίον εκπαιδευτικού ιδρύματος (εντός ζώνης 300μ) ή πόλου έλξης με συχνή διέλευση πεζών:		7 ^ο Δημοτικό 19 ^ο Δημοτικό	
• Τύπος/υλικό:		Οριζόντια σήμανση-χρώση	
• Ύπαρξη ράμπας ΑΜΕΑ:		Εκατέρωθεν	
• Φωτογραφία:

<u>Πρόταση διαμόρφωσης</u>			
Περιγραφή:		• Διαμόρφωση επιφάνειας με κυβόλιθους	
Στοιχεία Τεκμηρίωσης Επιλογής			
Ιστορικό ατυχημάτων			
Κυκλοφοριακός φόρτος οχημάτων (αθροιστικά και στις δύο κατευθύνσεις)		Πρωινή αιχμή	Απογευματινή αιχμή
		-	280
Κυκλοφορία πεζών		395 Μαθητές

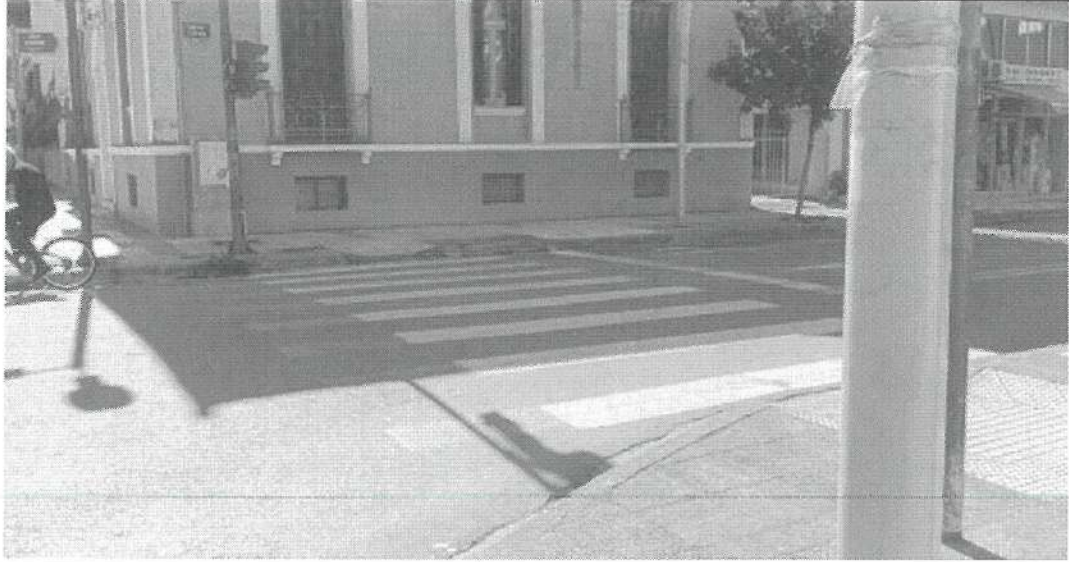
A/A	86	Στοιχεία Διάβασης	
Κωδικός	Φαρών 4		
• Θέση-οδός:	Οδός Φαρών		
• Συντεταγμένες (ΕΓΣΑ 87)	X	332024	
	Y	4099270	
• Ευρισκόμενη πλησίον εκπαιδευτικού ιδρύματος (εντός ζώνης 300μ) ή πόλου έλξης με συχνή διέλευση πεζών:	7 ^ο Δημοτικό 19 ^ο Δημοτικό		
• Τύπος/υλικό:	Οριζόντια σήμανση-χρώση		
• Ύπαρξη ράμπας ΑΜΕΑ:	Εκατέρωθεν		
• Φωτογραφία:

Πρόταση διαμόρφωσης			
Περιγραφή:	• Διαμόρφωση επιφάνειας με κυβόλιθους		
Στοιχεία Τεκμηρίωσης Επιλογής			
Ιστορικό ατυχημάτων			
Κυκλοφοριακός φόρτος οχημάτων (αθροιστικά και στις δύο κατευθύνσεις)	Πρωινή αιχμή	Απογευματινή αιχμή	
	-	280	
Κυκλοφορία πεζών	395 Μαθητές

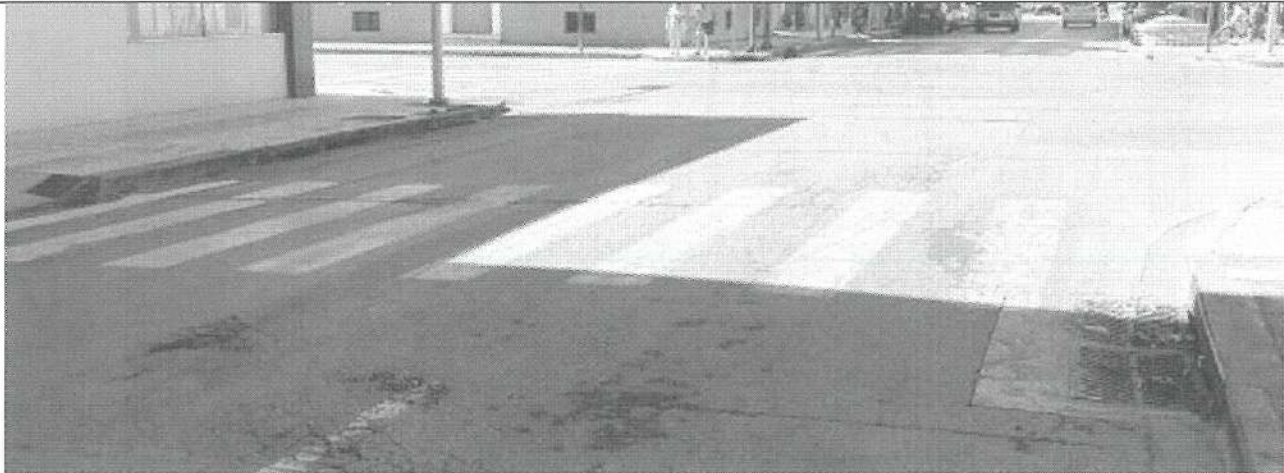
A/A	87	Στοιχεία Διάβασης	
Κωδικός		Φαρών 5	
• Θέση-οδός:		Οδός Φαρών	
• Συντεταγμένες (ΕΓΣΑ 87)		X	332026
		Y	4099303
• Ευρισκόμενη πλησίον εκπαιδευτικού ιδρύματος (εντός ζώνης 300μ) ή πόλου έλξης με συχνή διέλευση πεζών:		7 ^ο Δημοτικό 19 ^ο Δημοτικό	
• Τύπος/υλικό:		Οριζόντια σήμανση-χρώση	
• Ύπαρξη ράμπας ΑΜΕΑ:		Εκατέρωθεν	
• Φωτογραφία:

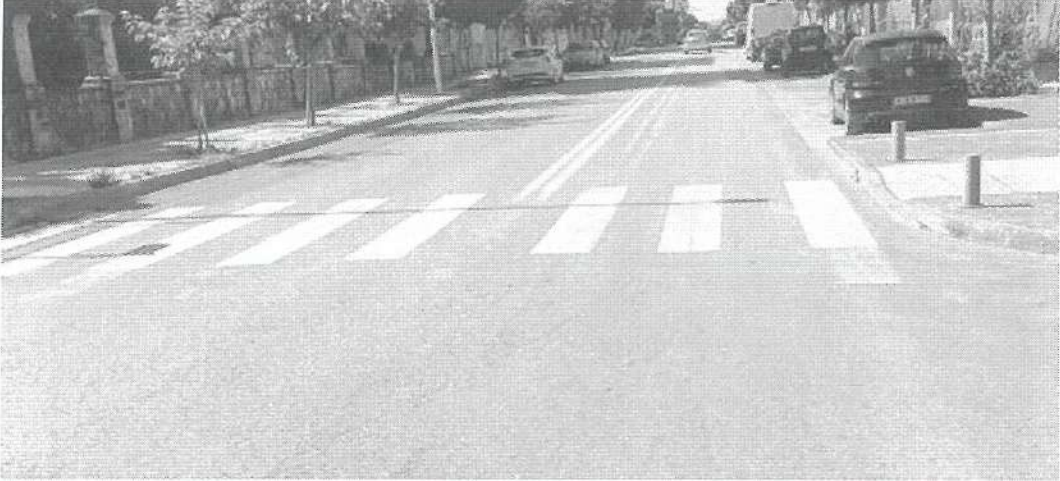
A/A	88	Στοιχεία Διάβασης	
Κωδικός		Φαρών 6	
• Θέση-οδός:		Οδός Φαρών	
• Συντεταγμένες (ΕΓΣΑ 87)		X	332031
		Y	4099451
• Ευρισκόμενη πλησίον εκπαιδευτικού ιδρύματος (εντός ζώνης 300μ) ή πόλου έλξης με συχνή διέλευση πεζών:		7 ^ο Δημοτικό 19 ^ο Δημοτικό 23 ^ο Νηπιαγωγείο	
• Τύπος/υλικό:		Οριζόντια σήμανση-χρώση	
• Ύπαρξη ράμπας ΑΜΕΑ:		Εκατέρωθεν	
• Φωτογραφία:

Πρόταση διαμόρφωσης			
Περιγραφή:	• Διαμόρφωση επιφάνειας με κυβόλιθους		
Στοιχεία Τεκμηρίωσης Επιλογής			
Ιστορικό ατυχημάτων			
Κυκλοφοριακός φόρτος οχημάτων (αθροιστικά και στις δύο κατευθύνσεις)	Πρωινή αιχμή	Απογευματινή αιχμή	
	494	615	
Κυκλοφορία πεζών	437 Μαθητές

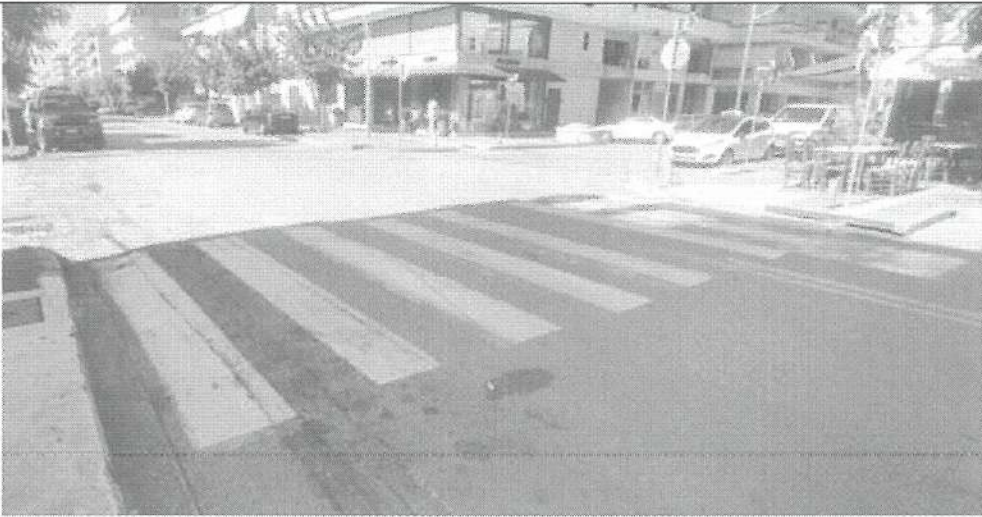
A/A	89	Στοιχεία Διάβασης	
<u>Κωδικός</u>		<u>Φαρών 7</u>	
• Θέση-οδός:		Οδός Φαρών	
• Συντεταγμένες (ΕΓΣΑ 87)		X	332031
		Y	4099541
• Ευρισκόμενη πλησίον εκπαιδευτικού ιδρύματος (εντός ζώνης 300μ) ή πόλου έλξης με συχνή διέλευση πεζών:		7 ^ο Δημοτικό 19 ^ο Δημοτικό 23 ^ο Νηπιαγωγείο 4 ^ο Δημοτικό	
• Τύπος/υλικό:		Οριζόντια σήμανση-χρώση	
• Ύπαρξη ράμπας ΑΜΕΑ:		Στην μια πλευρά	
• Φωτογραφία:

Πρόταση διαμόρφωσης			
Περιγραφή:		<ul style="list-style-type: none"> • Διαμόρφωση επιφάνειας με κυβόλιθους • Τοποθέτηση μιας ράμπας ΑΜΕΑ 	
Στοιχεία Τεκμηρίωσης Επιλογής			
Ιστορικό ατυχημάτων			
Κυκλοφοριακός φόρτος οχημάτων (αθροιστικά και στις δύο κατευθύνσεις)		Πρωινή αιχμή	Απογευματινή αιχμή
		494	615
Κυκλοφορία πεζών		604 Μαθητές

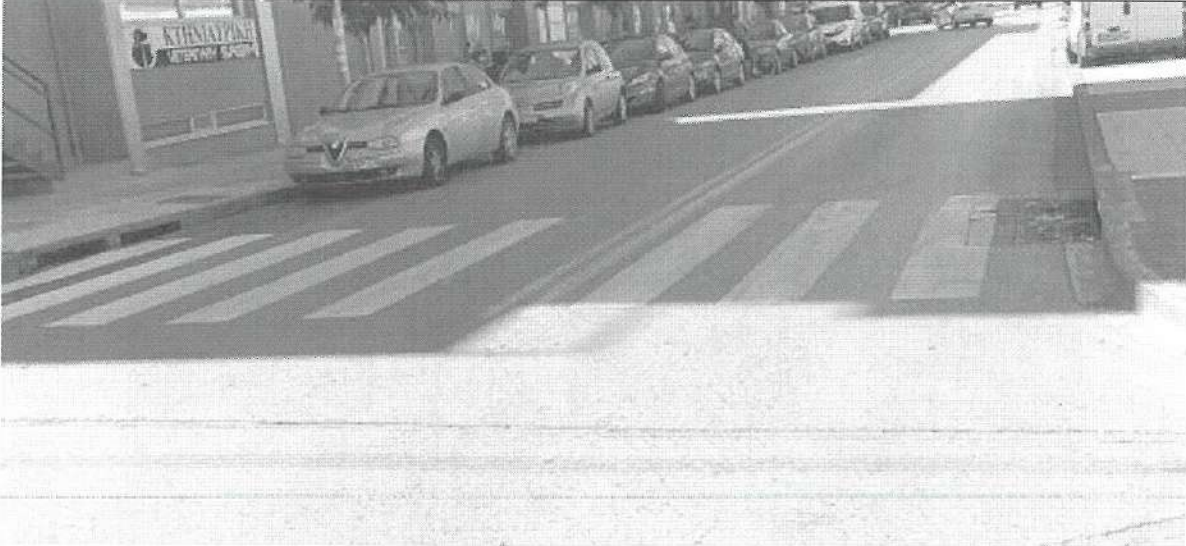
A/A	90	Στοιχεία Διάβασης	
<u>Κωδικός</u>		<u>Φαρών 8</u>	
• Θέση-οδός:		Οδός Φαρών	
• Συντεταγμένες (ΕΓΣΑ 87)		X	332039
		Y	4099601
• Ευρισκόμενη πλησίον εκπαιδευτικού ιδρύματος (εντός ζώνης 300μ) ή πόλου έλξης με συχνή διέλευση πεζών:		23 ^ο Νηπιαγωγείο 4 ^ο Δημοτικό	
• Τύπος/υλικό:		Οριζόντια σήμανση-χρώση	
• Ύπαρξη ράμπας ΑΜΕΑ:		Καθόλου	
• Φωτογραφία:

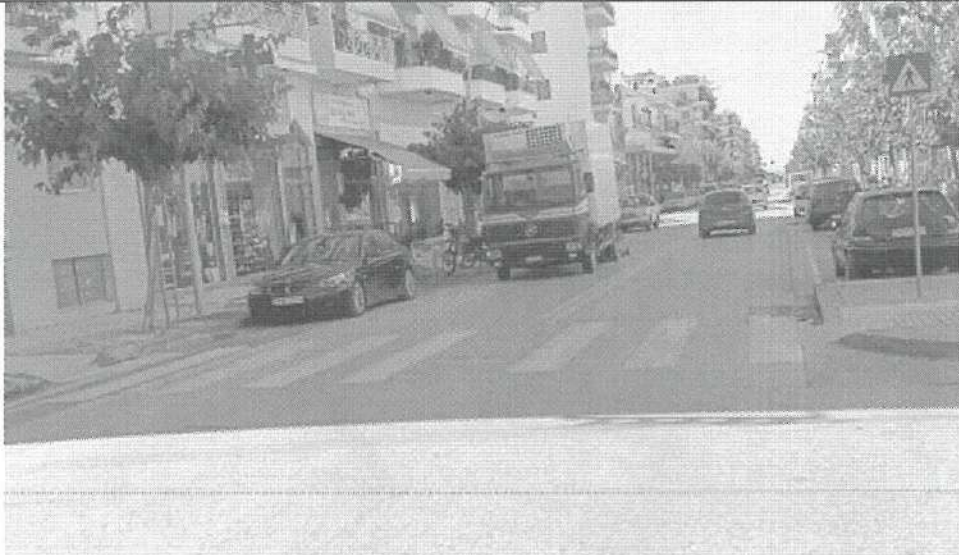
A/A	91	Στοιχεία Διάβασης	
<u>Κωδικός</u>		<u>Φαρών 9</u>	
• Θέση-οδός:		Οδός Φαρών	
• Συντεταγμένες (ΕΓΣΑ 87)		X	332041
		Y	4099670
• Ευρισκόμενη πλησίον εκπαιδευτικού ιδρύματος (εντός ζώνης 300μ) ή πόλου έλξης με συχνή διέλευση πεζών:		23 ^ο Νηπιαγωγείο 4 ^ο Δημοτικό	
• Τύπος/υλικό:		Οριζόντια σήμανση-χρώση	
• Ύπαρξη ράμπας ΑΜΕΑ:		Εκατέρωθεν	
• Φωτογραφία:

<u>Πρόταση διαμόρφωσης</u>			
Περιγραφή:		• Διαμόρφωση επιφάνειας με κυβόλιθους	
Στοιχεία Τεκμηρίωσης Επιλογής			
Ιστορικό ατυχημάτων			
Κυκλοφοριακός φόρτος οχημάτων (αθροιστικά και στις δύο κατευθύνσεις)		Πρωινή αιχμή 494	Απογευματινή αιχμή 615
Κυκλοφορία πεζών		209 Μαθητές

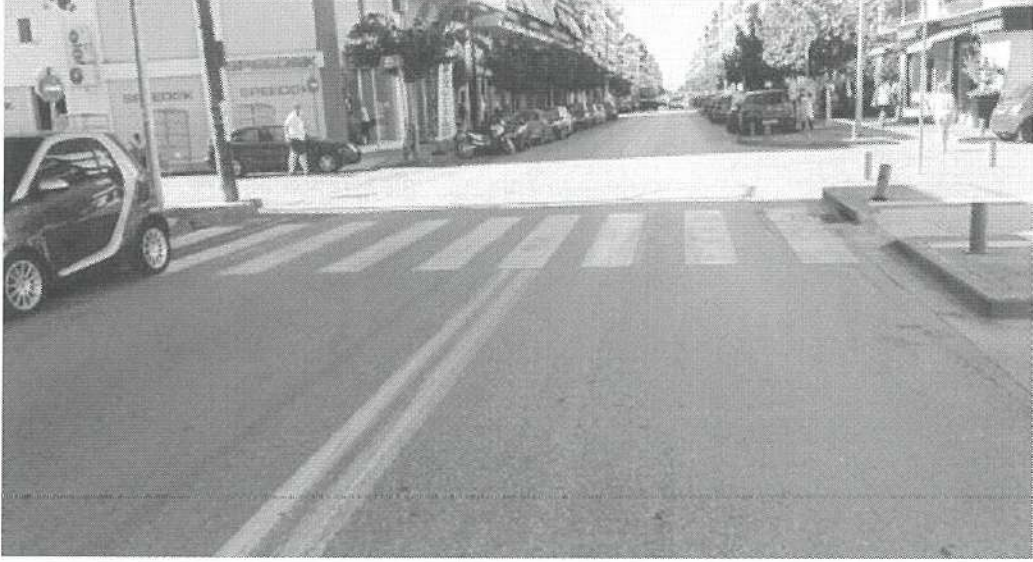
A/A	92	Στοιχεία Διάβασης	
Κωδικός		Φαρών 10	
• Θέση-οδός:		Οδός Φαρών	
• Συντεταγμένες (ΕΓΣΑ 87)		X	332043
		Y	4099760
• Ευρισκόμενη πλησίον εκπαιδευτικού ιδρύματος (εντός ζώνης 300μ) ή πόλου έλξης με συχνή διέλευση πεζών:		4 ^ο Δημοτικό	
• Τύπος/υλικό:		Οριζόντια σήμανση-χρώση	
• Ύπαρξη ράμπας ΑΜΕΑ:		Εκατέρωθεν	
• Φωτογραφία:

Πρόταση διαμόρφωσης			
Περιγραφή:	• Διαμόρφωση επιφάνειας με κυβόλιθους		
Στοιχεία Τεκμηρίωσης Επιλογής			
Ιστορικό ατυχημάτων			
Κυκλοφοριακός φόρτος οχημάτων (αθροιστικά και στις δύο κατευθύνσεις)	Πρωινή αιχμή	Απογευματινή αιχμή	
	494	615	
Κυκλοφορία πεζών	167 Μαθητές

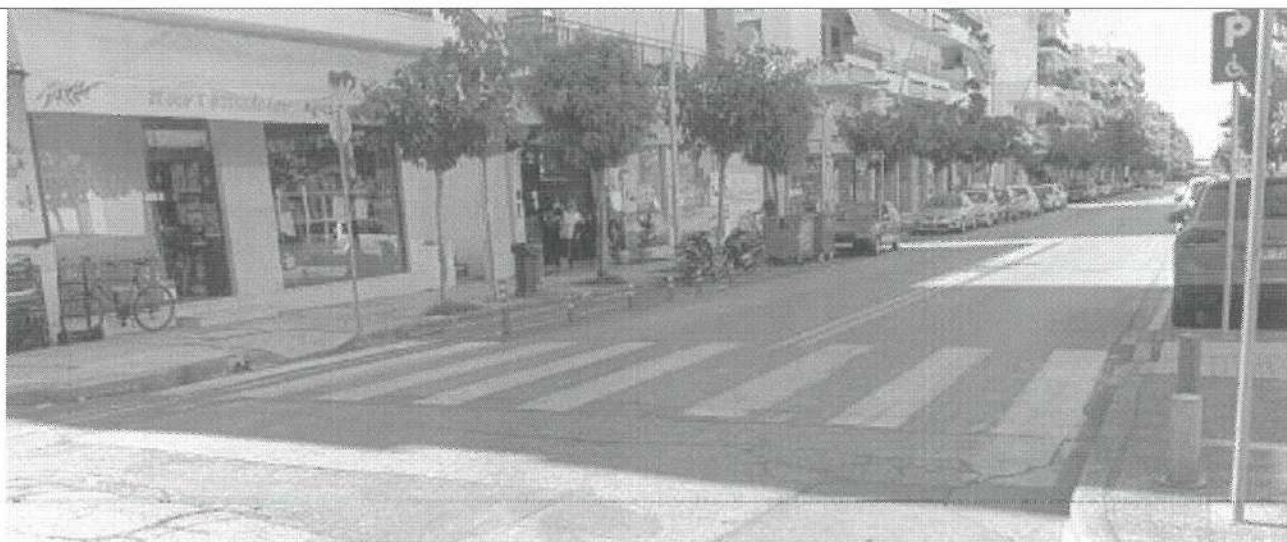
A/A	93	Στοιχεία Διάβασης	
Κωδικός	Φαρών 11		
• Θέση-οδός:	Οδός Φαρών		
• Συντεταγμένες (ΕΓΣΑ 87)	X	332048	
	Y	4099889	
• Ευρισκόμενη πλησίον εκπαιδευτικού ιδρύματος (εντός ζώνης 300μ) ή πόλου έλξης με συχνή διέλευση πεζών:	1 ^ο Γυμνάσιο 4 ^ο Δημοτικό		
• Τύπος/υλικό:	Οριζόντια σήμανση-χρώση		
• Ύπαρξη ράμπας ΑΜΕΑ:	Εκατέρωθεν		
• Φωτογραφία:

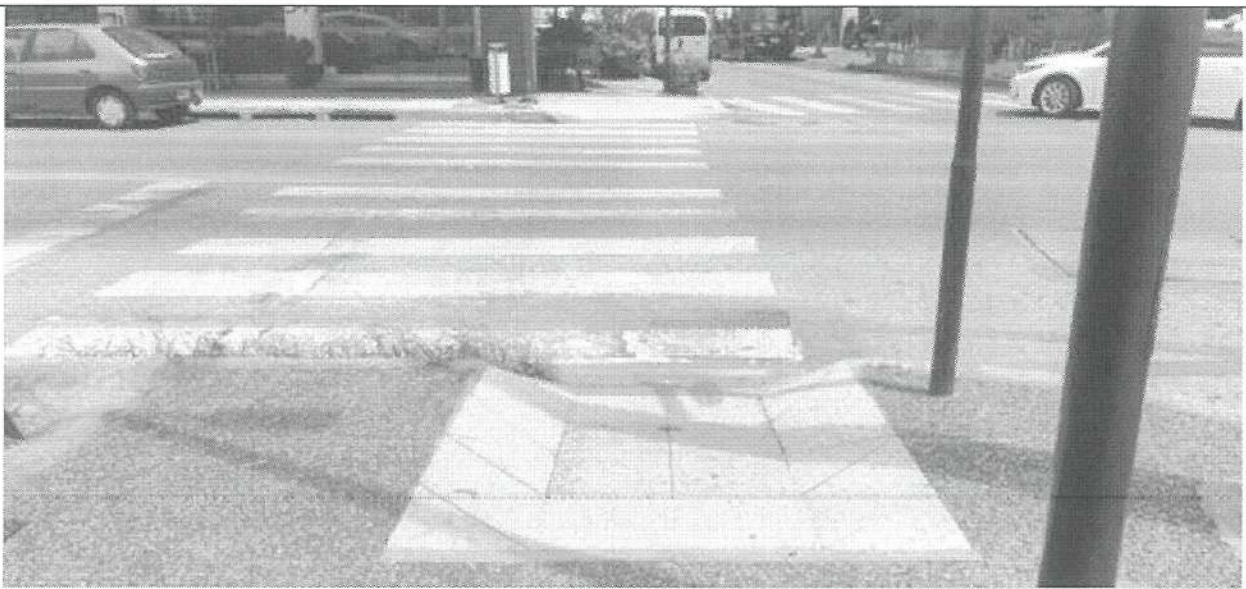
A/A	95	Στοιχεία Διάβασης	
Κωδικός		Φαρών 13	
• Θέση-οδός:		Οδός Φαρών	
• Συντεταγμένες (ΕΓΣΑ 87)		X	332082
		Y	4100076
• Ευρισκόμενη πλησίον εκπαιδευτικού ιδρύματος (εντός ζώνης 300μ) ή πόλου έλξης με συχνή διέλευση πεζών:		1 ^ο Γυμνάσιο 3 ^ο Δημοτικό	
• Τύπος/υλικό:		Οριζόντια σήμανση-χρώση	
• Ύπαρξη ράμπας ΑΜΕΑ:		Εκατέρωθεν	
• Φωτογραφία:

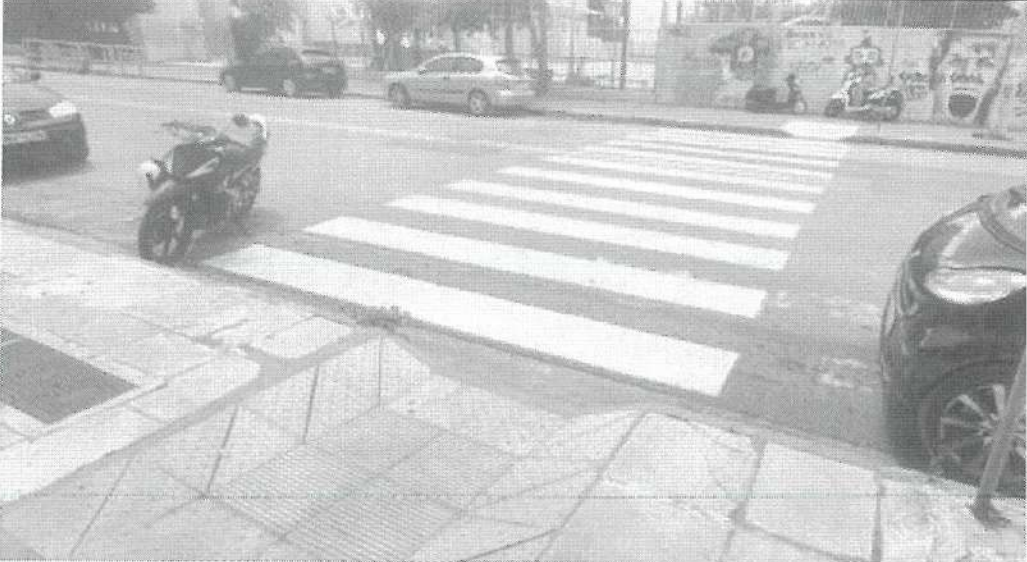
A/A	96	Στοιχεία Διάβασης	
<u>Κωδικός</u>		<u>Φαρών 14</u>	
• Θέση-οδός:		Οδός Φαρών	
• Συντεταγμένες (ΕΓΣΑ 87)		X	332098
		Y	4100125
• Ευρισκόμενη πλησίον εκπαιδευτικού ιδρύματος (εντός ζώνης 300μ) ή πόλου έλξης με συχνή διέλευση πεζών:		1 ^ο Γυμνάσιο 3 ^ο Δημοτικό	
• Τύπος/υλικό:		Οριζόντια σήμανση-χρώση	
• Ύπαρξη ράμπας ΑΜΕΑ:		Εκατέρωθεν	
• Φωτογραφία:

<u>Πρόταση διαμόρφωσης</u>			
Περιγραφή:	• Διαμόρφωση επιφάνειας με κυβόλιθους		
Στοιχεία Τεκμηρίωσης Επιλογής			
Ιστορικό ατυχημάτων			
Κυκλοφοριακός φόρτος οχημάτων (αθροιστικά και στις δύο κατευθύνσεις)	Πρωινή αιχμή	Απογευματινή αιχμή	
	727	894	
Κυκλοφορία πεζών	457 Μαθητές

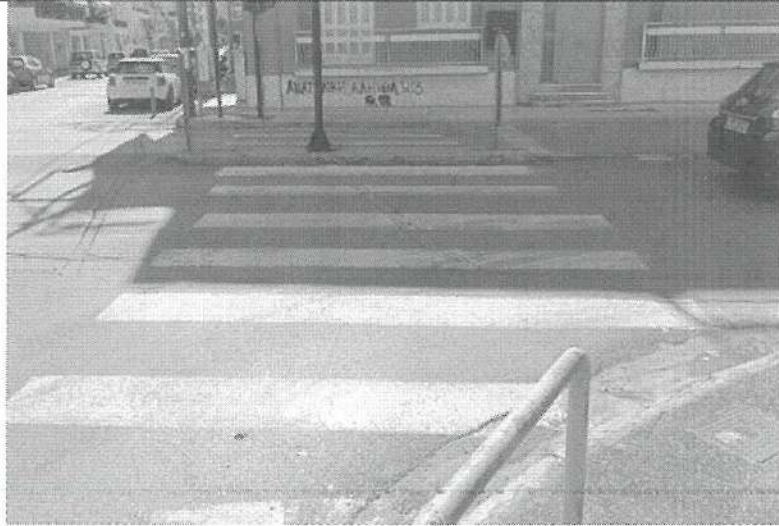
A/A	97	Στοιχεία Διάβασης	
Κωδικός		Φαρών 15	
• Θέση-οδός:		Οδός Φαρών	
• Συντεταγμένες (ΕΓΣΑ 87)		X	332126
		Y	4100238
• Ευρισκόμενη πλησίον εκπαιδευτικού ιδρύματος (εντός ζώνης 300μ) ή πόλου έλξης με συχνή διέλευση πεζών:		1 ^ο Γυμνάσιο 3 ^ο Δημοτικό 21 ^ο Δημοτικό	
• Τύπος/υλικό:		Οριζόντια σήμανση-χρώση	
• Ύπαρξη ράμπας ΑΜΕΑ:		Καθόλου	
• Φωτογραφία:

Πρόταση διαμόρφωσης			
Περιγραφή:	<ul style="list-style-type: none"> • Διαμόρφωση επιφάνειας με κυβόλιθους • Τοποθέτηση ράμπας ΑΜΕΑ εκατέρωθεν της διάβασης 		
Στοιχεία Τεκμηρίωσης Επιλογής			
Ιστορικό ατυχημάτων			
Κυκλοφοριακός φόρτος οχημάτων (αθροιστικά και στις δύο κατευθύνσεις)	Πρωινή αιχμή	Απογευματινή αιχμή	
	727	894	
Κυκλοφορία πεζών	689 Μαθητές

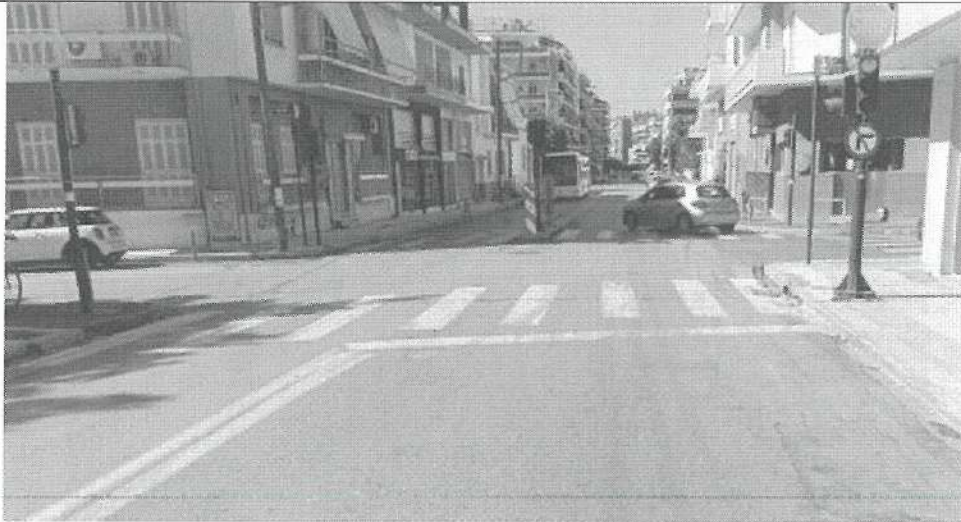
A/A	98	Στοιχεία Διάβασης
Κωδικός	Φαρών 16	
• Θέση-οδός:	Οδός Φαρών	
• Συντεταγμένες (ΕΓΣΑ 87)	X	332129
	Y	4100253
• Ευρισκόμενη πλησίον εκπαιδευτικού ιδρύματος (εντός ζώνης 300μ) ή πόλου έλξης με συχνή διέλευση πεζών:	1 ^ο Γυμνάσιο 3 ^ο Δημοτικό 21 ^ο Δημοτικό	
• Τύπος/υλικό:	Οριζόντια σήμανση-χρώση	
• Ύπαρξη ράμπας ΑΜΕΑ:	Καθόλου	
• Φωτογραφία:

Περιγραφή:	<ul style="list-style-type: none"> • Διαμόρφωση επιφάνειας με κυβόλιθους • Τοποθέτηση ράμπας ΑΜΕΑ εκατέρωθεν της διάβασης
------------	---

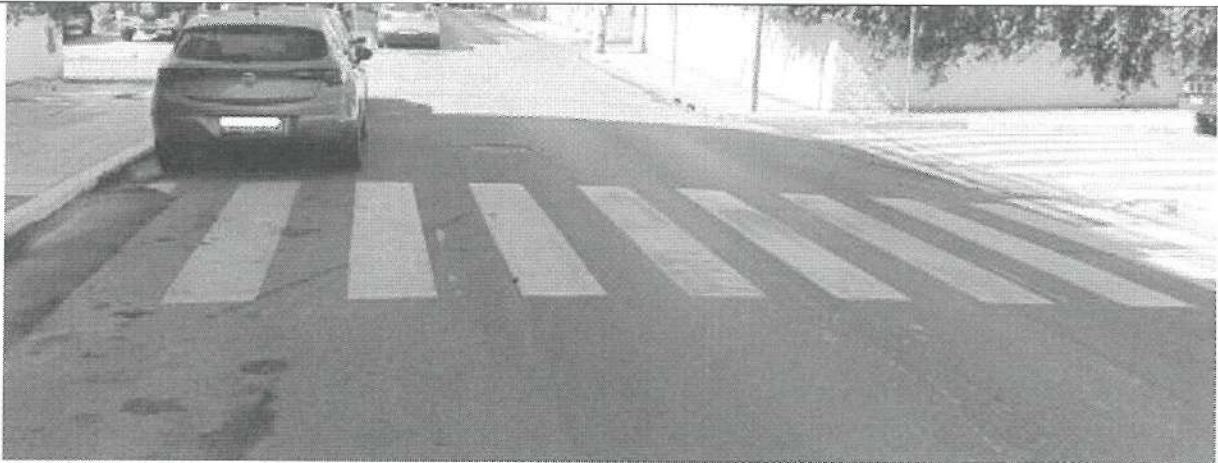
A/A	100	Στοιχεία Διάβασης
<u>Κωδικός</u>		<u>Φαρών 18</u>
• Θέση-οδός:		Οδός Φαρών
• Συντεταγμένες (ΕΓΣΑ 87)		X 332339 Y 4100975
• Ευρισκόμενη πλησίον εκπαιδευτικού ιδρύματος (εντός ζώνης 300μ) ή πόλου έλξης με συχνή διέλευση πεζών:		1 ^ο Δημοτικό 2 ^ο Δημοτικό
• Τύπος/υλικό:		Οριζόντια σήμανση-χρώση
• Ύπαρξη ράμπας ΑΜΕΑ:		Καθόλου
• Φωτογραφία:

Πρόταση διαμόρφωσης		
Περιγραφή:	<ul style="list-style-type: none"> • Διαμόρφωση επιφάνειας με κυβόλιθους • Τοποθέτηση ράμπας ΑΜΕΑ εκατέρωθεν της διάβασης 	
Στοιχεία Τεκμηρίωσης Επιλογής		
Ιστορικό ατυχημάτων		
Κυκλοφοριακός φόρτος οχημάτων	Πρωινή αιχμή	Απογευματινή αιχμή
	410	446
Κυκλοφορία πεζών	283 Μαθητές

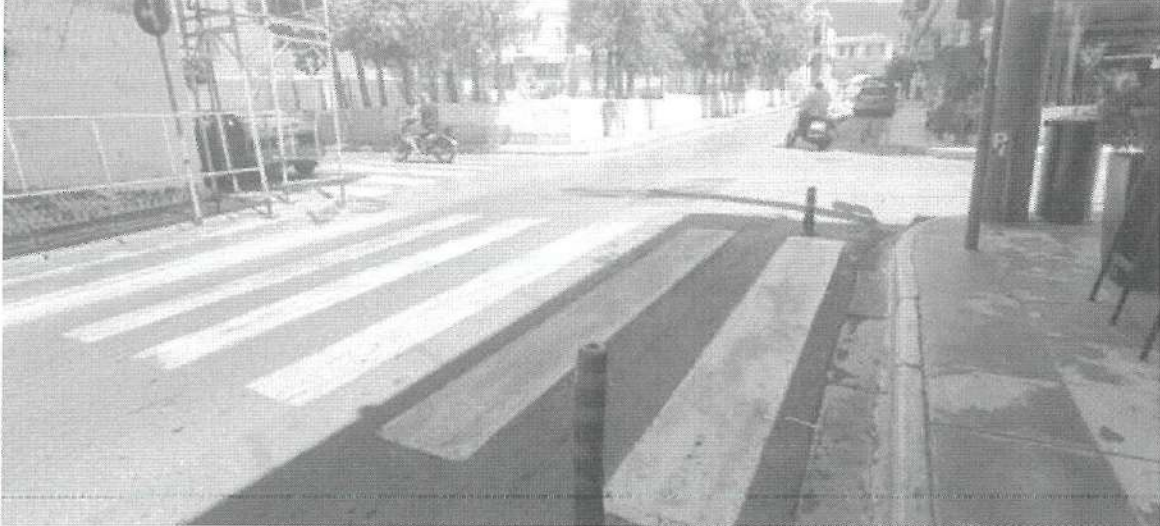
A/A	102	Στοιχεία Διάβασης	
<u>Κωδικός</u>		<u>Ι. Παλαιολόγου 1</u>	
• Θέση-οδός:		Οδός Παλαιολόγου	
• Συντεταγμένες (ΕΓΣΑ 87)		X	332460
		Y	4100935
• Ευρισκόμενη πλησίον εκπαιδευτικού ιδρύματος (εντός ζώνης 300μ) ή πόλου έλξης με συχνή διέλευση πεζών:		1 ^ο Δημοτικό 2ο Δημοτικό 2ο Νηπιαγωγείο	
• Τύπος/υλικό:		Οριζόντια σήμανση-χρώση	
• Ύπαρξη ράμπας ΑΜΕΑ:		Καθόλου	
• Φωτογραφία:

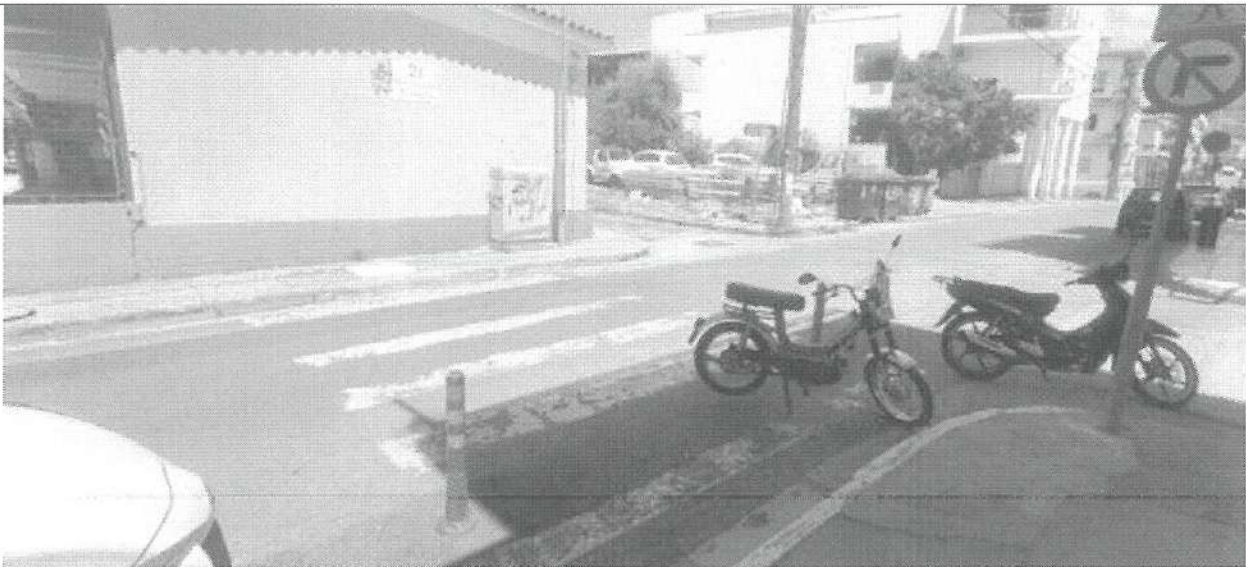
A/A	103	Στοιχεία Διάβασης	
Κωδικός	I. Παλαιολόγου 2		
• Θέση-οδός:	Οδός Παλαιολόγου		
• Συντεταγμένες (ΕΓΣΑ 87)	X	332413	
	Y	4100739	
• Ευρισκόμενη πλησίον εκπαιδευτικού ιδρύματος (εντός ζώνης 300μ) ή πόλου έλξης με συχνή διέλευση πεζών:	1 ^ο Δημοτικό 2ο Δημοτικό 2ο Νηπιαγωγείο		
• Τύπος/υλικό:	Οριζόντια σήμανση-χρώση		
• Ύπαρξη ράμπας ΑΜΕΑ:	Καθόλου		
• Φωτογραφία:

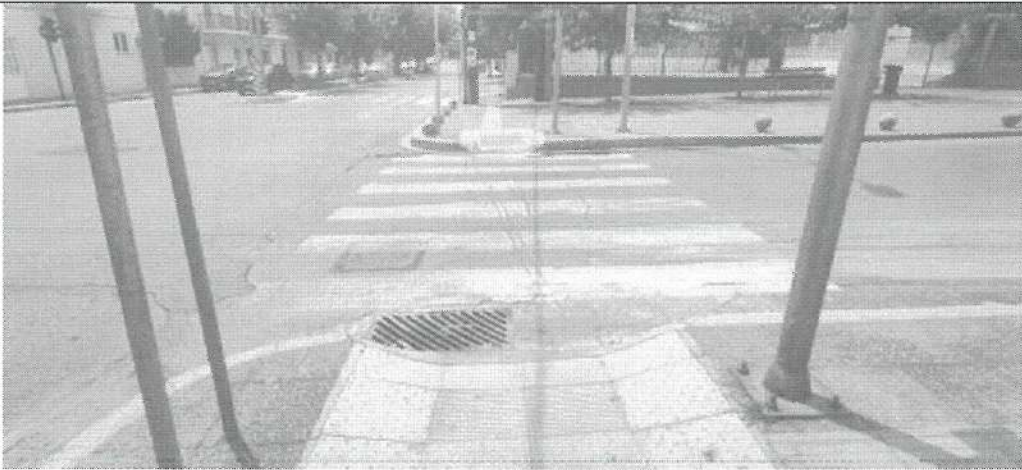
A/A	104	Στοιχεία Διάβασης	
<u>Κωδικός</u>		<u>Ακρίτα 1</u>	
• Θέση-οδός:		Οδός Ακρίτα	
• Συντεταγμένες (ΕΓΣΑ 87)		X	332318
		Y	4100314
• Ευρισκόμενη πλησίον εκπαιδευτικού ιδρύματος (εντός ζώνης 300μ) ή πόλου έλξης με συχνή διέλευση πεζών:		21 ^ο Δημοτικό 3 ^ο Δημοτικό 1 ^ο Γυμνάσιο 9 ^ο +21 ^ο Νηπιαγωγείο	
• Τύπος/υλικό:		Οριζόντια σήμανση-χρώση	
• Ύπαρξη ράμπας ΑΜΕΑ:		Εκατέρωθεν	
• Φωτογραφία:

<u>Πρόταση διαμόρφωσης</u>			
Περιγραφή:	• Διαμόρφωση επιφάνειας με κυβόλιθους		
Στοιχεία Τεκμηρίωσης Επιλογής			
Ιστορικό ατυχημάτων			
Κυκλοφοριακός φόρτος οχημάτων	Πρωινή αιχμή		Απογευματινή αιχμή
	476		577
Κυκλοφορία πεζών	757 Μαθητές

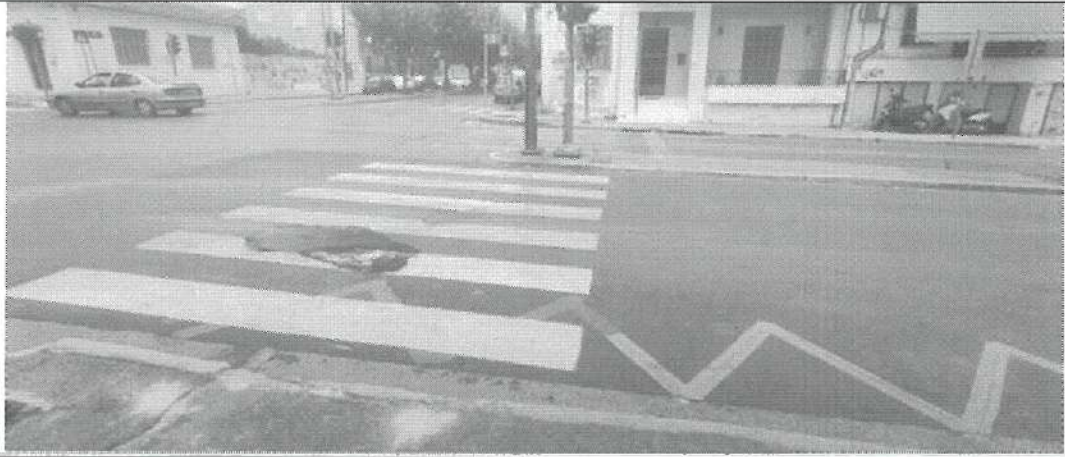
A/A	105	Στοιχεία Διάβασης	
<u>Κωδικός</u>		<u>Ακρίτα 2</u>	
• Θέση-οδός:		Οδός Ακρίτα	
• Συντεταγμένες (ΕΓΣΑ 87)		X	332307
		Y	4100294
• Ευρισκόμενη πλησίον εκπαιδευτικού ιδρύματος (εντός ζώνης 300μ) ή πόλου έλξης με συχνή διέλευση πεζών:		21 ^ο Δημοτικό 3ο Δημοτικό 1 ^ο Γυμνάσιο 9 ^ο +21 ^ο Νηπιαγωγείο	
• Τύπος/υλικό:		Οριζόντια σήμανση-χρώση	
• Υπαρξη ράμπας ΑΜΕΑ:		Μια, στην δυτική πλευρά	
• Φωτογραφία:

<u>Πρόταση διαμόρφωσης</u>			
Περιγραφή:	<ul style="list-style-type: none"> • Διαμόρφωση επιφάνειας με κυβόλιθους • Τοποθέτηση ράμπας ΑΜΕΑ ανατολικά της διάβασης 		
Στοιχεία Τεκμηρίωσης Επιλογής			
Ιστορικό ατυχημάτων			
Κυκλοφοριακός φόρτος οχημάτων (αθροιστικά και στις δύο κατευθύνσεις)	Πρωινή αιχμή	Απογευματινή αιχμή	
	865	973	
Κυκλοφορία πεζών	757 Μαθητές

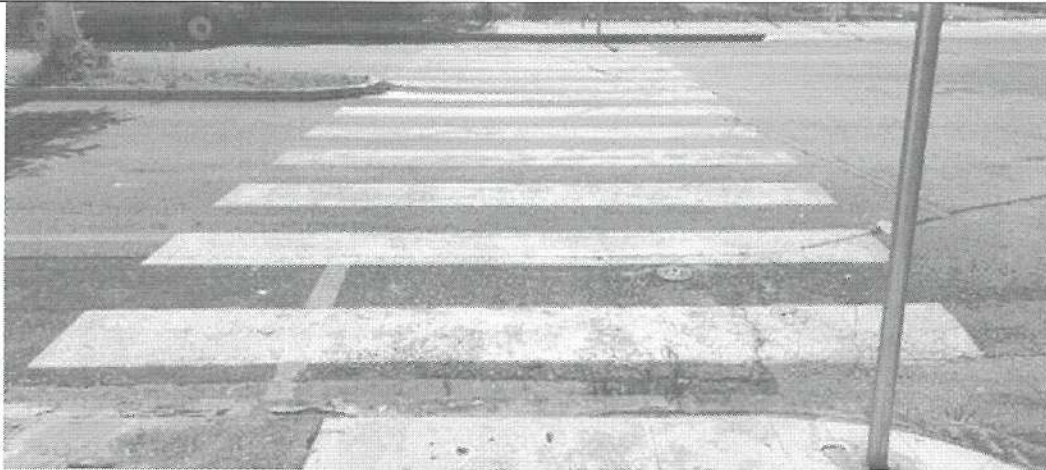
<u>A/A</u>	<u>106</u>	<u>Στοιχεία Διάβασης</u>
<u>Κωδικός</u>	<u>Ακρίτα 3</u>	
• Θέση-οδός:	Οδός Ακρίτα	
• Συντεταγμένες (ΕΓΣΑ 87)	X	332301
	Y	4100065
• Ευρισκόμενη πλησίον εκπαιδευτικού ιδρύματος (εντός ζώνης 300μ) ή πόλου έλξης με συχνή διέλευση πεζών:	3ο Δημοτικό 1 ^ο Γυμνάσιο 9 ^ο +21 ^ο Νηπιαγωγείο	
• Τύπος/υλικό:	Οριζόντια σήμανση-χρώση	
• Ύπαρξη ράμπας ΑΜΕΑ:	Καθόλου	
• Φωτογραφία:

Περιγραφή:	<ul style="list-style-type: none"> • Διαμόρφωση επιφάνειας με κυβόλιθους • Τοποθέτηση ράμπας ΑΜΕΑ εκατέρωθεν της διάβασης
------------	---

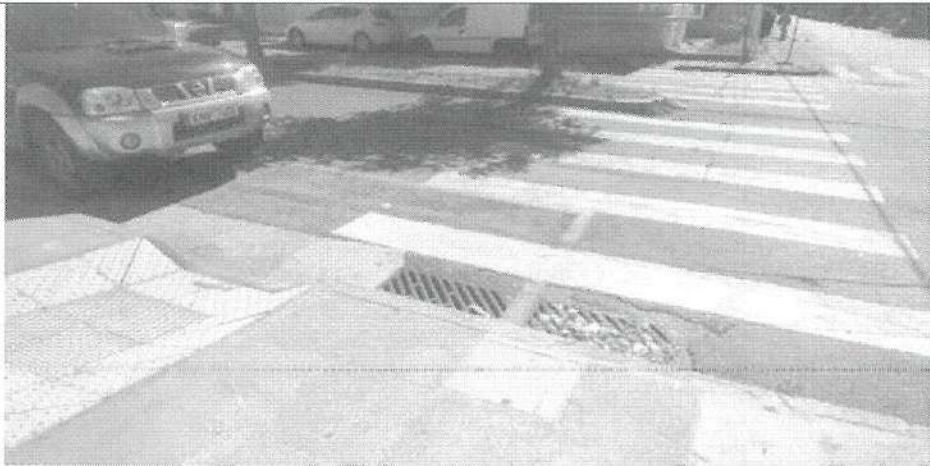
A/A	107	Στοιχεία Διάβασης	
Κωδικός		Ακρίτα 4	
• Θέση-οδός:		Οδός Ακρίτα	
• Συντεταγμένες (ΕΓΣΑ 87)		X	332278
		Y	4099457
• Ευρισκόμενη πλησίον εκπαιδευτικού ιδρύματος (εντός ζώνης 300μ) ή πόλου έλξης με συχνή διέλευση πεζών:		3ο Γενικό Λύκειο Γυμνάσιο Παραλίας 1 και 2 ΕΠΑΛ 10 ^ο Δημοτικό 8 ^ο Νηπιαγωγείο 23 ^ο Νηπιαγωγείο	
• Τύπος/υλικό:		Οριζόντια σήμανση-χρώση	
• Ύπαρξη ράμπας ΑΜΕΑ:		Εκατέρωθεν	
• Φωτογραφία:

Πρόταση διαμόρφωσης			
Περιγραφή:	• Διαμόρφωση επιφάνειας με κυβόλιθους		
Στοιχεία Τεκμηρίωσης Επιλογής			
Ιστορικό ατυχημάτων			
Κυκλοφοριακός φόρτος οχημάτων (αθροιστικά και στις δύο κατευθύνσεις)	Πρωινή αιχμή	Απογευματινή αιχμή	
	587	646	
Κυκλοφορία πεζών	1625 Μαθητές

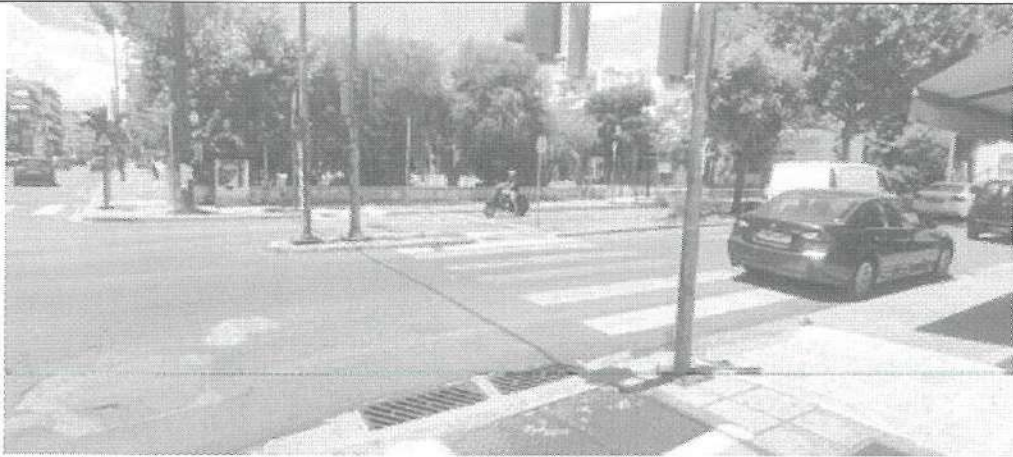
A/A	108	Στοιχεία Διάβασης	
<u>Κωδικός</u>		<u>Ακρίτα 5</u>	
• Θέση-οδός:		Οδός Ακρίτα	
• Συντεταγμένες (ΕΓΣΑ 87)		X	332270
		Y	4099289
• Ευρισκόμενη πλησίον εκπαιδευτικού ιδρύματος (εντός ζώνης 300μ) ή πόλου έλξης με συχνή διέλευση πεζών:		3ο Γενικό Λύκειο Γυμνάσιο Παραλίας 1 και 2 ΕΠΑΛ 10 ^ο Δημοτικό 8 ^ο Νηπιαγωγείο 23 ^ο Νηπιαγωγείο	
• Τύπος/υλικό:		Οριζόντια σήμανση-χρώση	
• Ύπαρξη ράμπας ΑΜΕΑ:		Εκατέρωθεν	
• Φωτογραφία:

Πρόταση διαμόρφωσης			
Περιγραφή:		• Διαμόρφωση επιφάνειας με κυβόλιθους	
Στοιχεία Τεκμηρίωσης Επιλογής			
Ιστορικό ατυχημάτων			
Κυκλοφοριακός φόρτος οχημάτων (αθροιστικά και στις δύο κατευθύνσεις)		Πρωινή αιχμή 587	Απογευματινή αιχμή 646
Κυκλοφορία πεζών		1625 Μαθητές

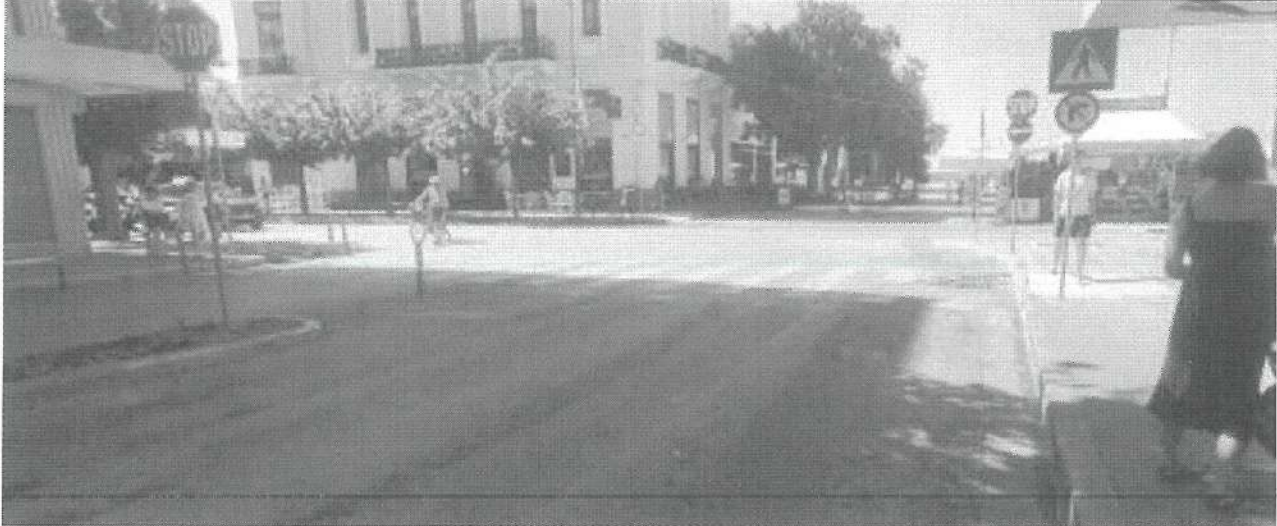
A/A	110	Στοιχεία Διάβασης	
<u>Κωδικός</u>		<u>Ακρίτα 7</u>	
• Θέση-οδός:		Οδός Ακρίτα	
• Συντεταγμένες (ΕΓΣΑ 87)		X	332271
		Y	4099262
• Ευρισκόμενη πλησίον εκπαιδευτικού ιδρύματος (εντός ζώνης 300μ) ή πόλου έλξης με συχνή διέλευση πεζών:		10 ^ο Δημοτικό 8 ^ο Νηπιαγωγείο Παραλιακή ζώνη – τουριστικός πόλος έλξης	
• Τύπος/υλικό:		Οριζόντια σήμανση-χρώση	
• Ύπαρξη ράμπας ΑΜΕΑ:		Εκατέρωθεν	
• Φωτογραφία:

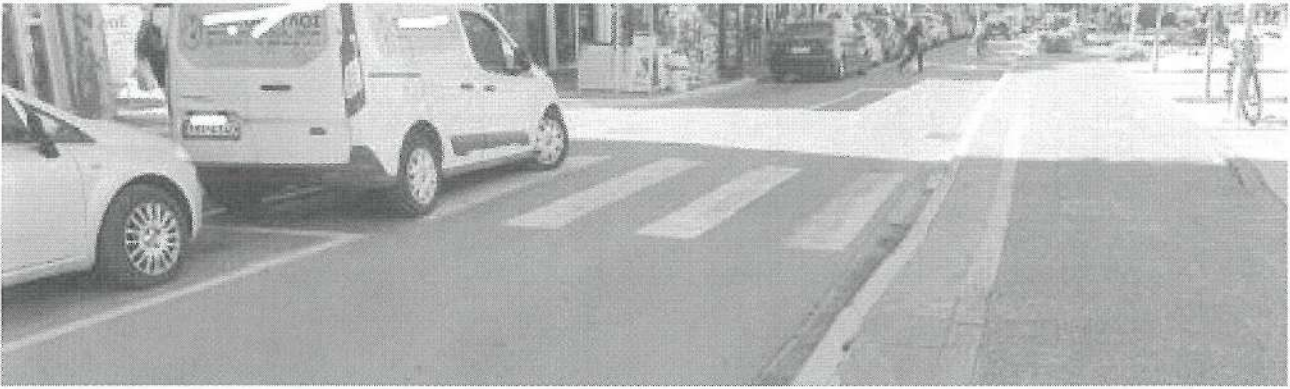
A/A	111	Στοιχεία Διάβασης	
<u>Κωδικός</u>		<u>Αριστομένους 1</u>	
• Θέση-οδός:		Οδός Αριστομένους	
• Συντεταγμένες (ΕΓΣΑ 87)		X	331894
		Y	4100605
• Ευρισκόμενη πλησίον εκπαιδευτικού ιδρύματος (εντός ζώνης 300μ) ή πόλου έλξης με συχνή διέλευση πεζών:		21 ^ο Δημοτικό Κέντρο πόλης Καλαμάτας – κεντρική πλατεία	
• Τύπος/υλικό:		Οριζόντια σήμανση-χρώση	
• Υπαρξη ράμπας ΑΜΕΑ:		Εκατέρωθεν	
• Φωτογραφία:

Πρόταση διαμόρφωσης			
Περιγραφή:		• Διαμόρφωση επιφάνειας με κυβόλιθους	
Στοιχεία Τεκμηρίωσης Επιλογής			
Ιστορικό ατυχημάτων			
Κυκλοφοριακός φόρτος οχημάτων		Πρωινή αιχμή	Απογευματινή αιχμή
		506	560
Κυκλοφορία πεζών		232 Μαθητές Έντονη κίνηση πεζών τις ώρες ανοικτών καταστημάτων

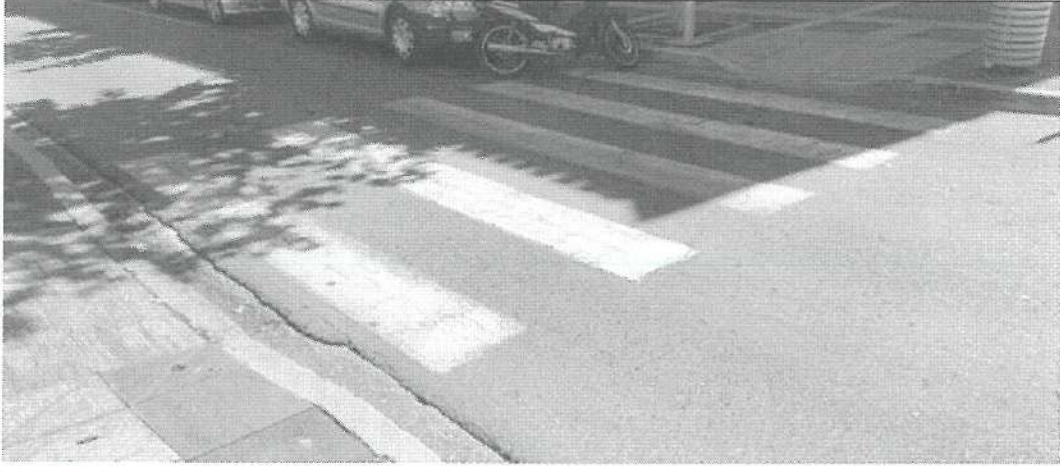
A/A	112	Στοιχεία Διάβασης	
<u>Κωδικός</u>		<u>Αριστομένους 2</u>	
• Θέση-οδός:		Οδός Αριστομένους	
• Συντεταγμένες (ΕΓΣΑ 87)		X	331880
		Y	4100532
• Ευρισκόμενη πλησίον εκπαιδευτικού ιδρύματος (εντός ζώνης 300μ) ή πόλου έλξης με συχνή διέλευση πεζών:		21 ^ο Δημοτικό Κέντρο πόλης Καλαμάτας – κεντρική πλατεία	
• Τύπος/υλικό:		Οριζόντια σήμανση-χρώση	
• Ύπαρξη ράμπας ΑΜΕΑ:		Εκατέρωθεν	
• Φωτογραφία:

Πρόταση διαμόρφωσης			
Περιγραφή:	• Διαμόρφωση επιφάνειας με κυβόλιθους		
Στοιχεία Τεκμηρίωσης Επιλογής			
Ιστορικό ατυχημάτων			
Κυκλοφοριακός φόρτος οχημάτων	Πρωινή αιχμή	Απογευματινή αιχμή	
	506	560	
Κυκλοφορία πεζών	232 Μαθητές Έντονη κίνηση πεζών τις ώρες ανοικτών καταστημάτων

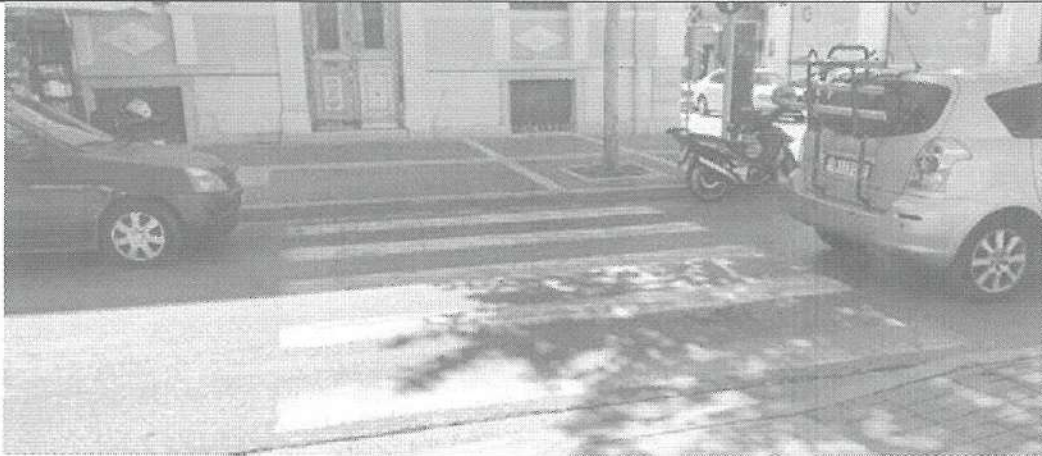
A/A	113	Στοιχεία Διάβασης	
Κωδικός		Αριστομένους 3	
• Θέση-οδός:		Οδός Αριστομένους	
• Συντεταγμένες (ΕΓΣΑ 87)		X	331859
		Y	4100415
• Ευρισκόμενη πλησίον εκπαιδευτικού ιδρύματος (εντός ζώνης 300μ) ή πόλου έλξης με συχνή διέλευση πεζών:		21° Δημοτικό Κέντρο πόλης Καλαμάτας – κεντρική πλατεία Εμπορικός πεζόδρομος	
• Τύπος/υλικό:		Οριζόντια σήμανση-χρώση	
• Ύπαρξη ράμπας ΑΜΕΑ:		Μόνο στην δυτική πλευρά	
• Φωτογραφία:

Πρόταση διαμόρφωσης			
Περιγραφή:		<ul style="list-style-type: none"> • Διαμόρφωση επιφάνειας με κυβόλιθους • Τοποθέτηση ράμπας ΑΜΕΑ ανατολικά της διάβασης 	
Στοιχεία Τεκμηρίωσης Επιλογής			
Ιστορικό ατυχημάτων			
Κυκλοφοριακός φόρτος οχημάτων		Πρωινή αιχμή	Απογευματινή αιχμή
		506	560
Κυκλοφορία πεζών		232 Μαθητές Έντονη κίνηση πεζών τις ώρες ανοικτών καταστημάτων

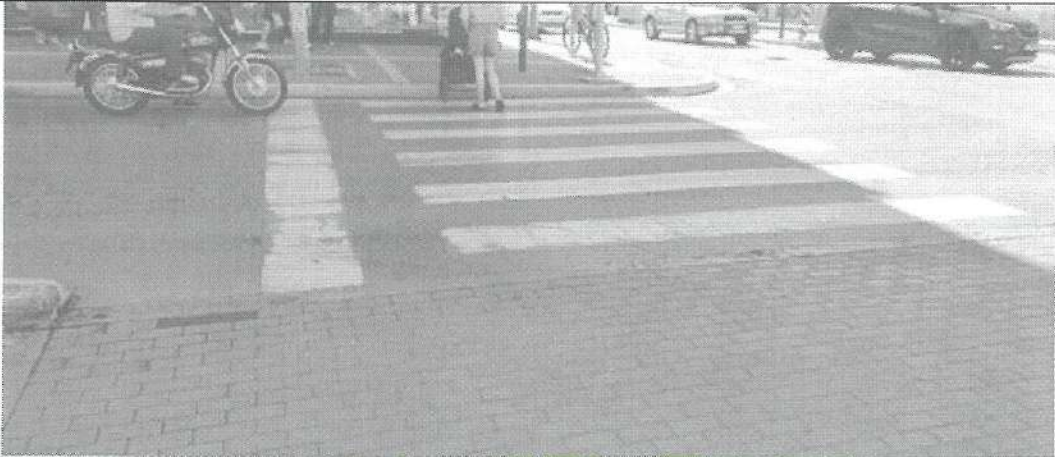
A/A	114	Στοιχεία Διάβασης	
Κωδικός		Αριστομένους 4	
• Θέση-οδός:		Οδός Αριστομένους	
• Συντεταγμένες (ΕΓΣΑ 87)		X	331852
		Y	4100368
• Ευρισκόμενη πλησίον εκπαιδευτικού ιδρύματος (εντός ζώνης 300μ) ή πόλου έλξης με συχνή διέλευση πεζών:		21 ^ο Δημοτικό 1 ^ο Γυμνάσιο Κέντρο πόλης Καλαμάτας – κεντρική πλατεία Εμπορικός πεζόδρομος

• Τύπος/υλικό:		Οριζόντια σήμανση-χρώση	
• Υπαρξη ράμπας ΑΜΕΑ:		Μόνο στην δυτική πλευρά	
• Φωτογραφία:

Πρόταση διαμόρφωσης			
Περιγραφή:		<ul style="list-style-type: none"> • Διαμόρφωση επιφάνειας με κυβόλιθους • Τοποθέτηση ράμπας ΑΜΕΑ ανατολικά της διάβασης 	
Στοιχεία Τεκμηρίωσης Επιλογής			
Ιστορικό ατυχημάτων			
Κυκλοφοριακός φόρτος οχημάτων		Πρωινή αιχμή 506	Απογευματινή αιχμή 560
Κυκλοφορία πεζών		524 Μαθητές Έντονη κίνηση πεζών τις ώρες ανοικτών καταστημάτων

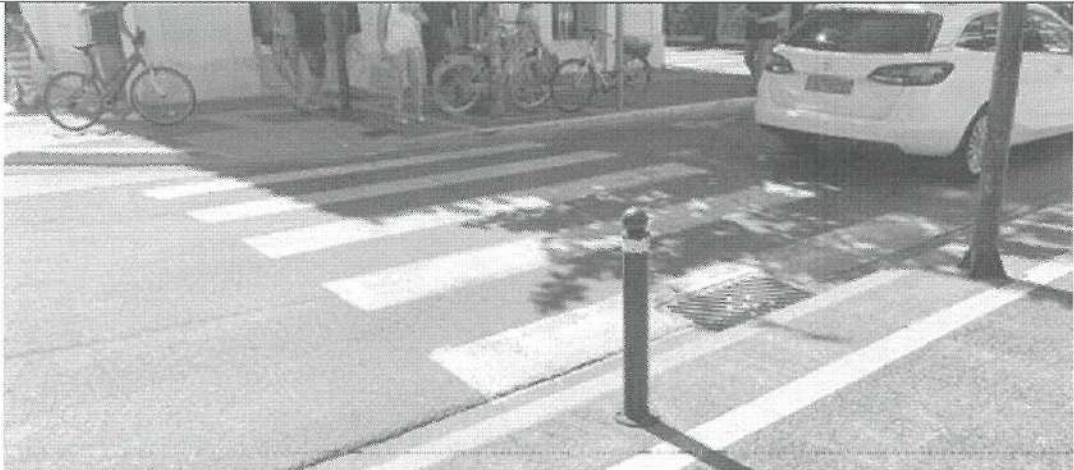
A/A	115	Στοιχεία Διάβασης	
Κωδικός		Αριστομένους 5	
• Θέση-οδός:		Οδός Αριστομένους	
• Συντεταγμένες (ΕΓΣΑ 87)		X	331848
		Y	4100347
• Ευρισκόμενη πλησίον εκπαιδευτικού ιδρύματος (εντός ζώνης 300μ) ή πόλου έλξης με συχνή διέλευση πεζών:		21 ^ο Δημοτικό 1 ^ο Γυμνάσιο Κέντρο πόλης Καλαμάτας – κεντρική πλατεία Εμπορικός πεζόδρομος

• Τύπος/υλικό:		Οριζόντια σήμανση-χρώση	
• Υπαρξη ράμπας ΑΜΕΑ:		Μόνο στην ανατολική πλευρά	
• Φωτογραφία:

Πρόταση διαμόρφωσης			
Περιγραφή:	<ul style="list-style-type: none"> • Διαμόρφωση επιφάνειας με κυβόλιθους • Τοποθέτηση ράμπας ΑΜΕΑ δυτικά της διάβασης 		
Στοιχεία Τεκμηρίωσης Επιλογής			
Ιστορικό ατυχημάτων			
Κυκλοφοριακός φόρτος οχημάτων	Πρωινή αιχμή	Απογευματινή αιχμή	
	506	560	
Κυκλοφορία πεζών	524 Μαθητές Έντονη κίνηση πεζών τις ώρες ανοικτών καταστημάτων

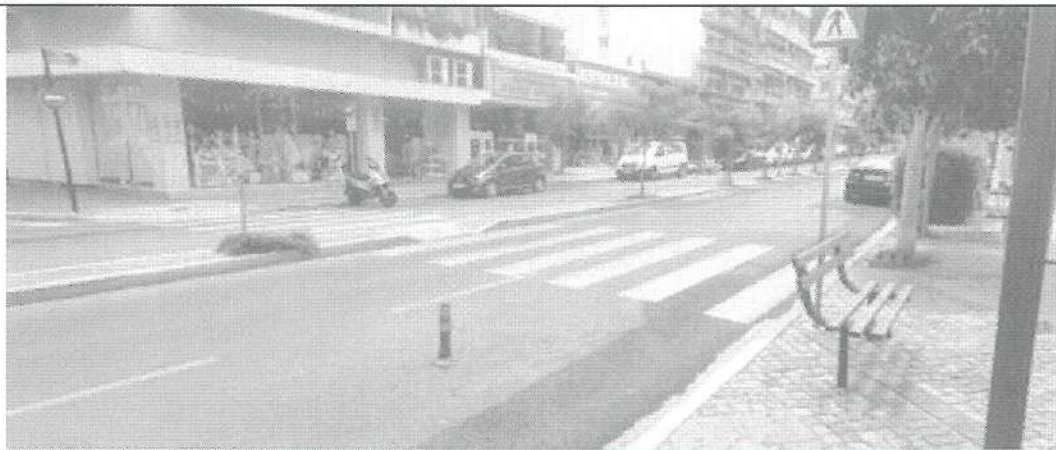
A/A	121	Στοιχεία Διάβασης	
Κωδικός	Βασιλέως Γεωργίου 2		
• Θέση-οδός:	Οδός Βασιλέως Γεωργίου		
• Συντεταγμένες (ΕΓΣΑ 87)	X	332057	
	Y	4100327	
• Ευρισκόμενη πλησίον εκπαιδευτικού ιδρύματος (εντός ζώνης 300μ) ή πόλου έλξης με συχνή διέλευση πεζών:	21° Δημοτικό 1° Γυμνάσιο 3° Δημοτικό Κέντρο πόλης Καλαμάτας – κεντρική πλατεία		
• Τύπος/υλικό:	Οριζόντια σήμανση-χρώση		
• Ύπαρξη ράμπας ΑΜΕΑ:	Στην νότια πλευρά μόνο		
• Φωτογραφία:

Περιγραφή:	<ul style="list-style-type: none"> • Διαμόρφωση επιφάνειας με κυβόλιθους • Τοποθέτηση ράμπας ΑΜΕΑ νότια της διάβασης
------------	--

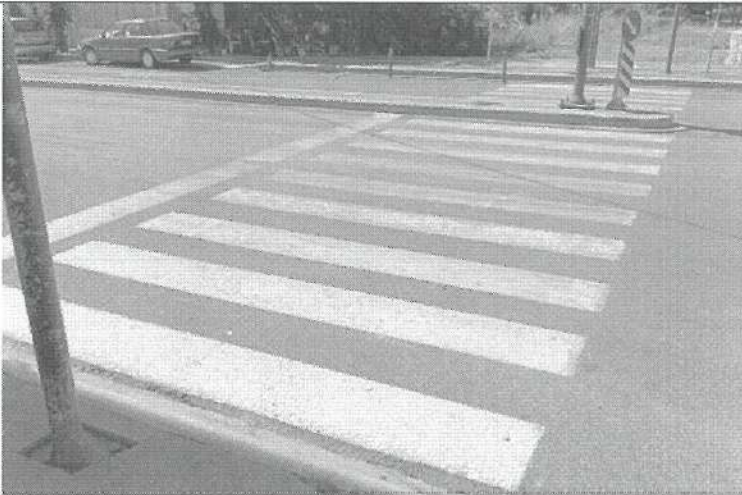
A/A	123	Στοιχεία Διάβασης	
Κωδικός	Βασιλέως Γεωργίου 4		
• Θέση-οδός:	Οδός Βασιλέως Γεωργίου		
• Συντεταγμένες (ΕΓΣΑ 87)	X	332156	
	Y	4100312	
• Ευρισκόμενη πλησίον εκπαιδευτικού ιδρύματος (εντός ζώνης 300μ) ή πόλου έλξης με συχνή διέλευση πεζών:	21° Δημοτικό 1° Γυμνάσιο 3° Δημοτικό

• Τύπος/υλικό:	Οριζόντια σήμανση-χρώση		
• Ύπαρξη ράμπας ΑΜΕΑ:	Καθόλου		
• Φωτογραφία:

<u>Πρόταση διαμόρφωσης</u>			
Περιγραφή:	<ul style="list-style-type: none"> • Διαμόρφωση επιφάνειας με κυβόλιθους • Τοποθέτηση ράμπας ΑΜΕΑ εκατέρωθεν της διάβασης • Τοποθέτηση ενός φωτιστικού σώματος με ηλιακό πάνελ 		
<u>Στοιχεία Τεκμηρίωσης Επιλογής</u>			
Ιστορικό ατυχημάτων	15 ατυχήματα/έτος την τελευταία 5ετία 2/έτος με τραυματισμό		
Κυκλοφοριακός φόρτος οχημάτων (αθροιστικά και στις δύο κατευθύνσεις)	Πρωινή αιχμή	Απογευματινή αιχμή

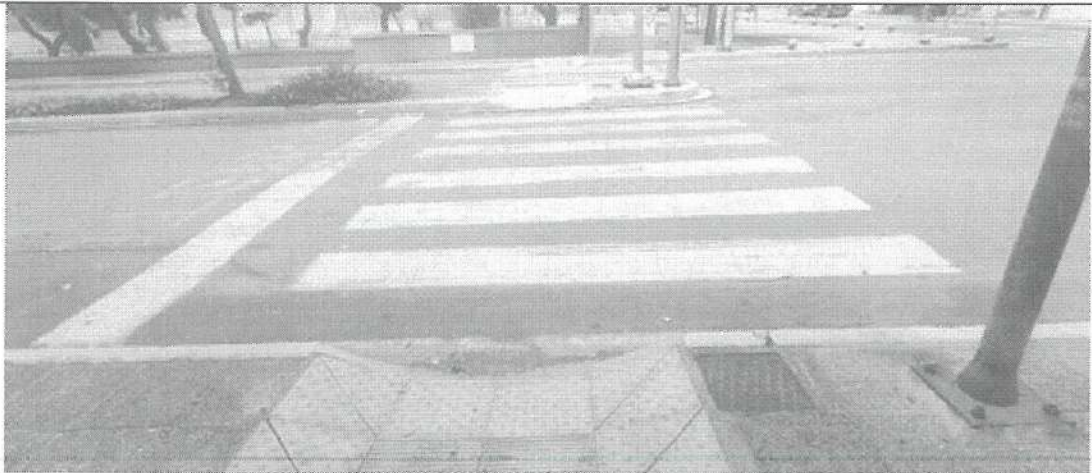
A/A	124	Στοιχεία Διάβασης	
<u>Κωδικός</u>		<u>Βασιλέως Γεωργίου 5</u>	
• Θέση-οδός:		Οδός Βασιλέως Γεωργίου	
• Συντεταγμένες (ΕΓΣΑ 87)		X	332298
		Y	4100301

• Ευρισκόμενη πλησίον εκπαιδευτικού ιδρύματος (εντός ζώνης 300μ) ή πόλου έλξης με συχνή διέλευση πεζών:		21 ^ο Δημοτικό 1 ^ο Γυμνάσιο 3 ^ο Δημοτικό 9 ^ο και 21 ^ο Νηπιαγωγείο

• Τύπος/υλικό:		Οριζόντια σήμανση-χρώση	
• Ύπαρξη ράμπας ΑΜΕΑ:		Εκατέρωθεν	
• Φωτογραφία:

Πρόταση διαμόρφωσης			
Περιγραφή:	<ul style="list-style-type: none"> • Διαμόρφωση επιφάνειας με κυβόλιθους • Τοποθέτηση ενός φωτιστικού σώματος με ηλιακό πάνελ 		
Στοιχεία Τεκμηρίωσης Επιλογής			
Ιστορικό ατυχημάτων	15 ατυχήματα/έτος την τελευταία 5ετία 2/έτος με τραυματισμό		
Κυκλοφοριακός φόρτος οχημάτων (αθροιστικά και στις δύο κατευθύνσεις)	Πρωινή αιχμή	Απογευματινή αιχμή

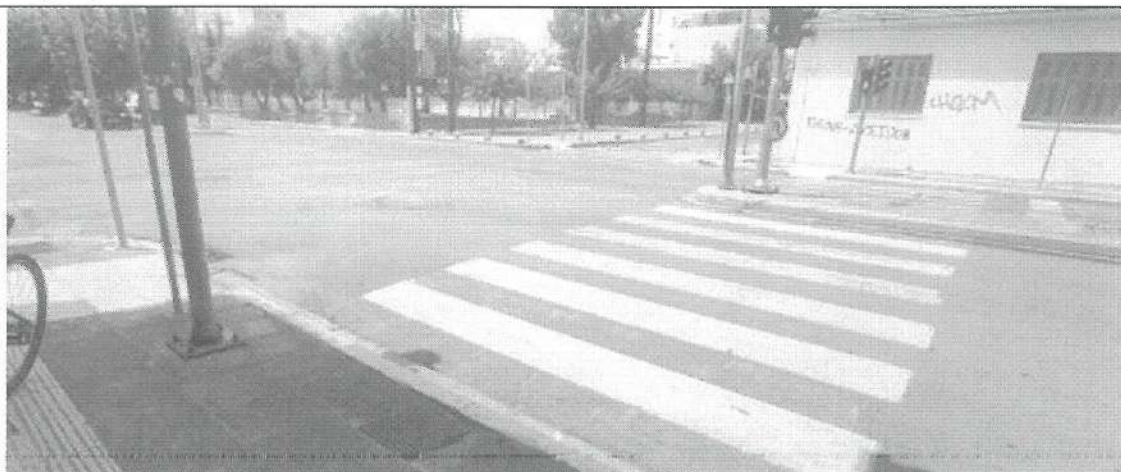
A/A	125	Στοιχεία Διάβασης	
Κωδικός	Βασιλέως Γεωργίου 6		
• Θέση-οδός:	Οδός Βασιλέως Γεωργίου		
• Συντεταγμένες (ΕΓΣΑ 87)	X	332326	
	Y	4100301	
• Ευρισκόμενη πλησίον εκπαιδευτικού ιδρύματος (εντός ζώνης 300μ) ή πόλου έλξης με συχνή διέλευση πεζών:	21 ^ο Δημοτικό 1 ^ο Γυμνάσιο 3 ^ο Δημοτικό 9 ^ο και 21 ^ο Νηπιαγωγείο		
• Τύπος/υλικό:	Οριζόντια σήμανση-χρώση		
• Ύπαρξη ράμπας ΑΜΕΑ:	Εκατέρωθεν		
• Φωτογραφία:

Περιγραφή:	<ul style="list-style-type: none"> • Διαμόρφωση επιφάνειας με κυβόλιθους • Τοποθέτηση ενός φωτιστικού σώματος με ηλιακό πάνελ
------------	---
