**ΒΕΛΤΙΩΣΗ ΟΔΙΚΗΣ ΑΣΦΑΛΕΙΑΣ ΔΗΜΟΥ
ΚΑΛΑΜΑΤΑΣ**

**ΜΕΛΕΤΗ ΟΔΙΚΗΣ ΑΣΦΑΛΕΙΑΣ
ΜΕΛΕΤΗ ΣΚΟΠΙΜΟΤΗΤΑΣ - ΕΚΘΕΣΗ ΤΕΚΜΗΡΙΩΣΗΣ**

ΑΡ. ΤΕΥΧΟΥΣ Μ.ΣΚ.1

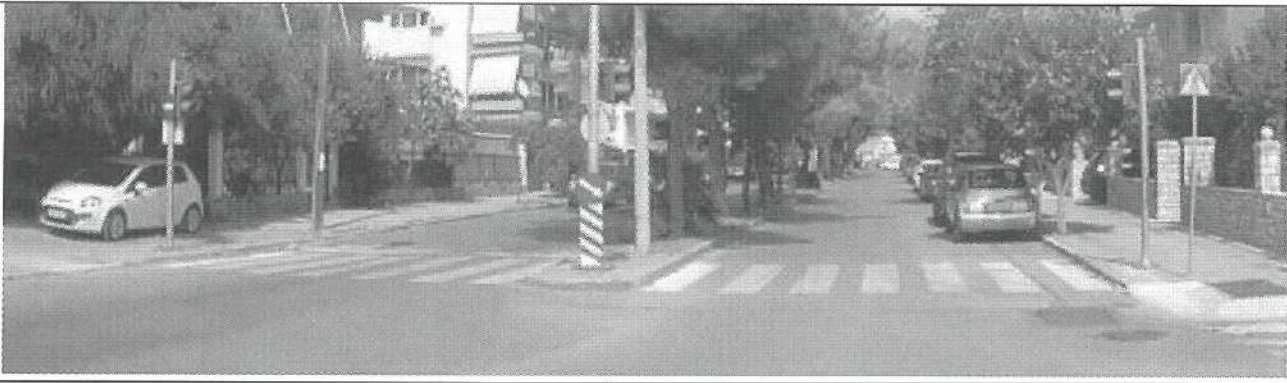
A/A	126	Στοιχεία Διάβασης	
<u>Κωδικός</u>		<u>Βασιλέως Γεωργίου 7</u>	
• Θέση-οδός:		Οδός Βασιλέως Γεωργίου	
• Συντεταγμένες (ΕΓΣΑ 87)		X	332822
		Y	4100276

• Ευρισκόμενη πλησίον εκπαιδευτικού ιδρύματος (εντός ζώνης 300μ) ή πόλου έλξης με συχνή διέλευση πεζών:		18 ^ο Δημοτικό Ειδικό Σχολείο 2 ^ο +3 ^ο Γυμνάσιο 2 ^ο + 5 ^ο Γενικό Λύκειο

• Τύπος/υλικό:		Οριζόντια σήμανση-χρώση	
• Ύπαρξη ράμπας ΑΜΕΑ:		Εκατέρωθεν	
• Φωτογραφία:

<u>Πρόταση διαμόρφωσης</u>			
Περιγραφή:	<ul style="list-style-type: none"> • Διαμόρφωση επιφάνειας με κυβόλιθους • Τοποθέτηση ενός φωτιστικού σώματος με ηλιακό πάνελ 		
Στοιχεία Τεκμηρίωσης Επιλογής			
Ιστορικό ατυχημάτων	15 ατυχήματα/έτος την τελευταία 5ετία 2/έτος με τραυματισμό		
Κυκλοφοριακός φόρτος οχημάτων (αθροιστικά και στις δύο κατευθύνσεις)	Πρωινή αιχμή	Απογευματινή αιχμή	
	739	792	
Κυκλοφορία πεζών	1089 Μαθητές

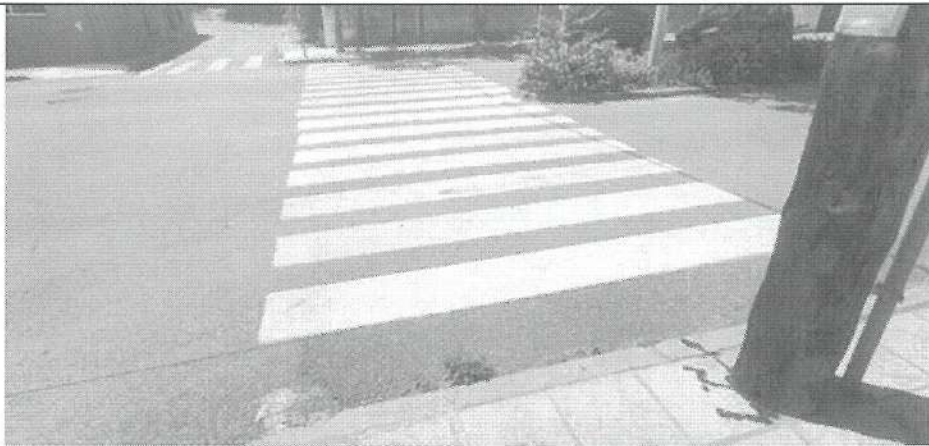
A/A	127	Στοιχεία Διάβασης	
Κωδικός	Βασιλέως Γεωργίου 8		
• Θέση-οδός:	Οδός Βασιλέως Γεωργίου		
• Συντεταγμένες (ΕΓΣΑ 87)	X	332939	
	Y	4100270	
• Ευρισκόμενη πλησίον εκπαιδευτικού ιδρύματος (εντός ζώνης 300μ) ή πόλου έλξης με συχνή διέλευση πεζών:	18 ^ο Δημοτικό Ειδικό Σχολείο 2 ^ο +3 ^ο Γυμνάσιο 2 ^ο + 5 ^ο Γενικό Λύκειο		
• Τύπος/υλικό:	Οριζόντια σήμανση-χρώση		
• Ύπαρξη ράμπας ΑΜΕΑ:	Καθόλου		
• Φωτογραφία:

Πρόταση διαμόρφωσης

Περιγραφή:	<ul style="list-style-type: none"> • Διαμόρφωση επιφάνειας με κυβόλιθους • Τοποθέτηση ράμπας ΑΜΕΑ εκατέρωθεν της διάβασης • Τοποθέτηση ενός φωτιστικού σώματος με ηλιακό πάνελ
------------	---

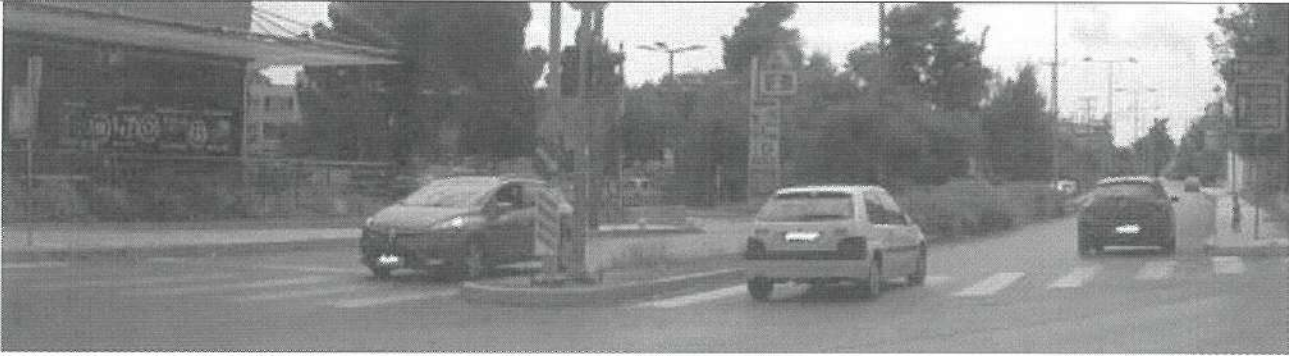
A/A	128	Στοιχεία Διάβασης	
Κωδικός		Βασιλέως Γεωργίου 9	
• Θέση-οδός:		Οδός Βασιλέως Γεωργίου	
• Συντεταγμένες (ΕΓΣΑ 87)		X	333176
		Y	4100245
• Ευρισκόμενη πλησίον εκπαιδευτικού ιδρύματος (εντός ζώνης 300μ) ή πόλου έλξης με συχνή διέλευση πεζών:		18 ^ο Δημοτικό Ειδικό Σχολείο 2 ^ο +3 ^ο Γυμνάσιο 2 ^ο + 5 ^ο Γενικό Λύκειο

• Τύπος/υλικό:		Οριζόντια σήμανση-χρώση	
• Ύπαρξη ράμπας ΑΜΕΑ:		Καθόλου	
• Φωτογραφία:

Πρόταση διαμόρφωσης			
Περιγραφή:	<ul style="list-style-type: none"> • Διαμόρφωση επιφάνειας με κυβόλιθους • Τοποθέτηση ράμπας ΑΜΕΑ εκατέρωθεν της διάβασης • Τοποθέτηση ενός φωτιστικού σώματος με ηλιακό πάνελ 		
Στοιχεία Τεκμηρίωσης Επιλογής			
Ιστορικό ατυχημάτων	15 ατυχήματα/έτος την τελευταία 5ετία 2/έτος με τραυματισμό		
Κυκλοφοριακός φόρτος οχημάτων (αθροιστικά και στις δύο κατευθύνσεις)	Πρωινή αιχμή	Απογευματινή αιχμή	
	739	792	
Κυκλοφορία πεζών	1089 Μαθητές

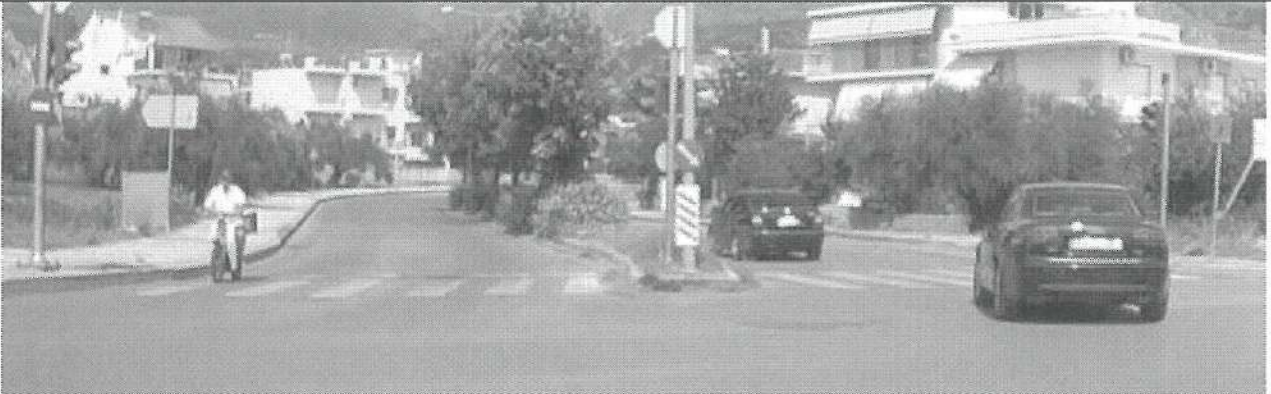
A/A	129	Στοιχεία Διάβασης	
Κωδικός		Παπαφλέσσα 1	
• Θέση-οδός:		Οδός Παπαφλέσσα	
• Συντεταγμένες (ΕΓΣΑ 87)		X	333202
		Y	4100246
• Ευρισκόμενη πλησίον εκπαιδευτικού ιδρύματος (εντός ζώνης 300μ) ή πόλου έλξης με συχνή διέλευση πεζών:		18 ^ο Δημοτικό Ειδικό Σχολείο 2 ^ο +3 ^ο Γυμνάσιο 2 ^ο + 5 ^ο Γενικό Λύκειο

• Τύπος/υλικό:		Οριζόντια σήμανση-χρώση	
• Ύπαρξη ράμπας ΑΜΕΑ:		Καθόλου	
• Φωτογραφία:

Πρόταση διαμόρφωσης			
Περιγραφή:	<ul style="list-style-type: none"> • Διαμόρφωση επιφάνειας με κυβόλιθους • Τοποθέτηση ράμπας ΑΜΕΑ εκατέρωθεν της διάβασης • Τοποθέτηση ενός φωτιστικού σώματος με ηλιακό πάνελ 		
Στοιχεία Τεκμηρίωσης Επιλογής			
Ιστορικό ατυχημάτων	24 ατυχήματα την τελευταία διετία		
Κυκλοφοριακός φόρτος οχημάτων (αθροιστικά και στις δύο κατευθύνσεις)	Πρωινή αιχμή	Απογευματινή αιχμή	
	333	392	
Κυκλοφορία πεζών	1089 Μαθητές

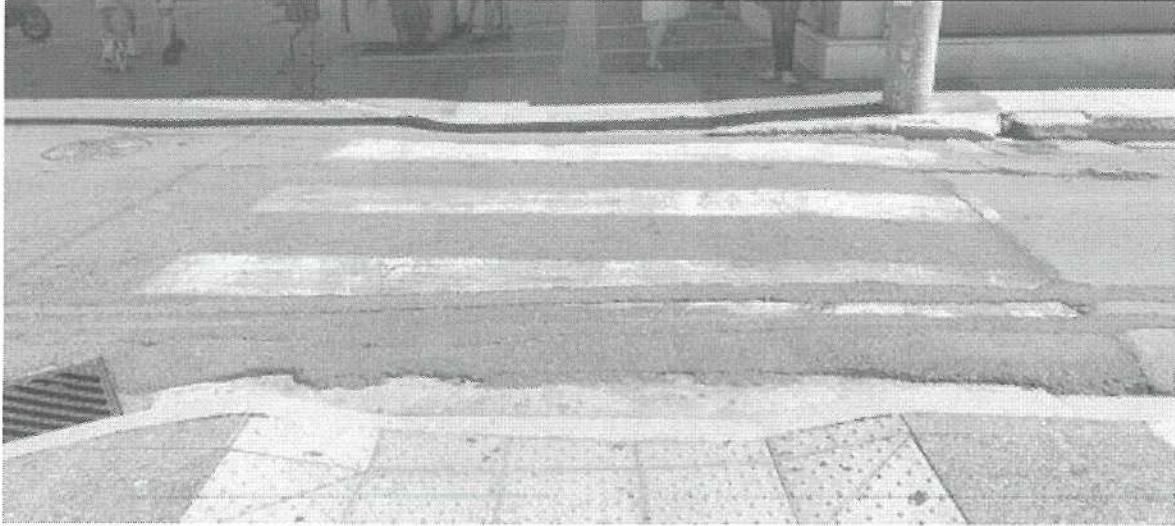
A/A	131	Στοιχεία Διάβασης	
<u>Κωδικός</u>		<u>Νικηταρά 2</u>	
• Θέση-οδός:		Οδός Νικηταρά	
• Συντεταγμένες (ΕΓΣΑ 87)		X	331924
		Y	4100719
• Ευρισκόμενη πλησίον εκπαιδευτικού ιδρύματος (εντός ζώνης 300μ) ή πόλου έλξης με συχνή διέλευση πεζών:		Κέντρο πόλης Καλαμάτας – κεντρική πλατεία Εμπορικός πεζόδρομος	
• Τύπος/υλικό:		Οριζόντια σήμανση-χρώση	
• Ύπαρξη ράμπας ΑΜΕΑ:		Εκατέρωθεν	
• Φωτογραφία:

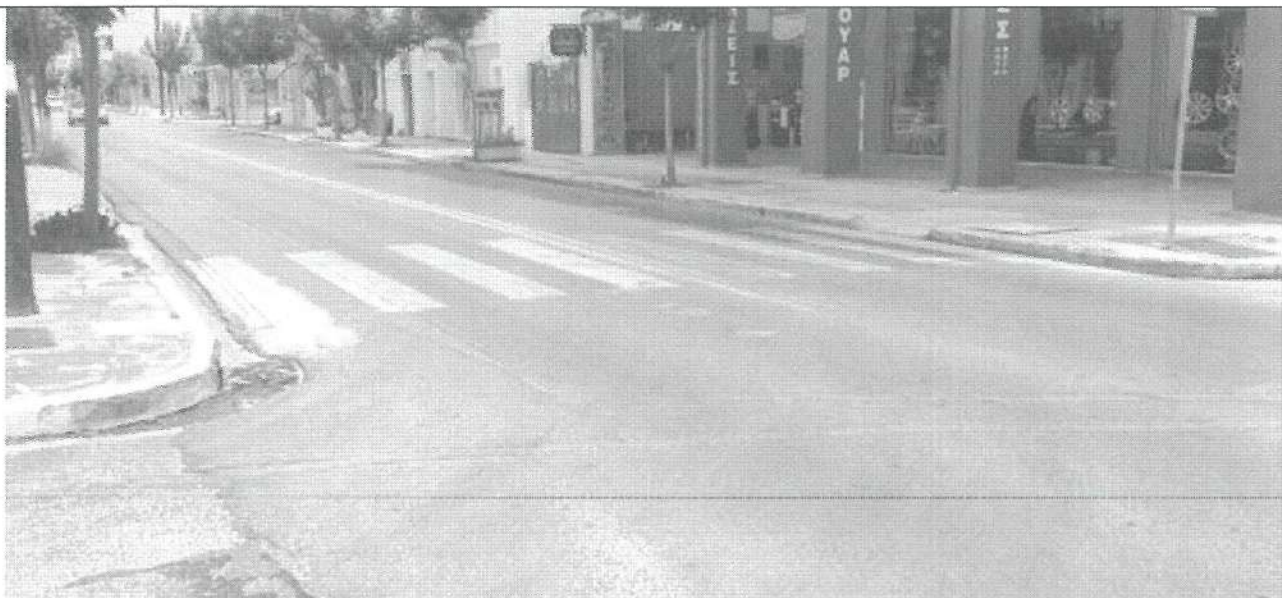
A/A	132	Στοιχεία Διάβασης	
Κωδικός	Λυκούργου 1		
• Θέση-οδός:	Οδός Λυκούργου		
• Συντεταγμένες (ΕΓΣΑ 87)	X	331274	
	Y	4099315	
• Ευρισκόμενη πλησίον εκπαιδευτικού ιδρύματος (εντός ζώνης 300μ) ή πόλου έλξης με συχνή διέλευση πεζών:	8 ^ο Δημοτικό 1 ^ο Γενικό Λύκειο 5 ^ο Νηπιαγωγείο		
• Τύπος/υλικό:	Οριζόντια σήμανση-χρώση		
• Ύπαρξη ράμπας ΑΜΕΑ:	Εκατέρωθεν		
• Φωτογραφία:

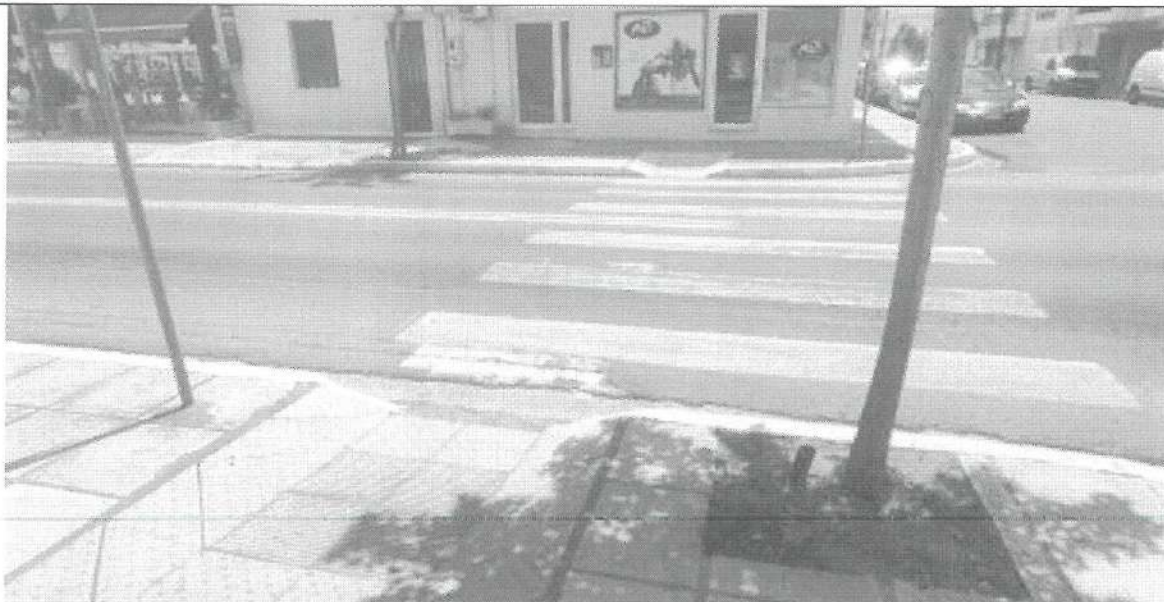
A/A	133	Στοιχεία Διάβασης
Κωδικός	Λυκούργου 2	
• Θέση-οδός:	Οδός Λυκούργου	
• Συντεταγμένες (ΕΓΣΑ 87)	X	331348
	Y	4099311
• Ευρισκόμενη πλησίον εκπαιδευτικού ιδρύματος (εντός ζώνης 300μ) ή πόλου έλξης με συχνή διέλευση πεζών:	8 ^ο Δημοτικό 1 ^ο Γενικό Λύκειο 5 ^ο Νηπιαγωγείο	
• Τύπος/υλικό:	Οριζόντια σήμανση-χρώση	
• Ύπαρξη ράμπας ΑΜΕΑ:	Εκατέρωθεν	
• Φωτογραφία:

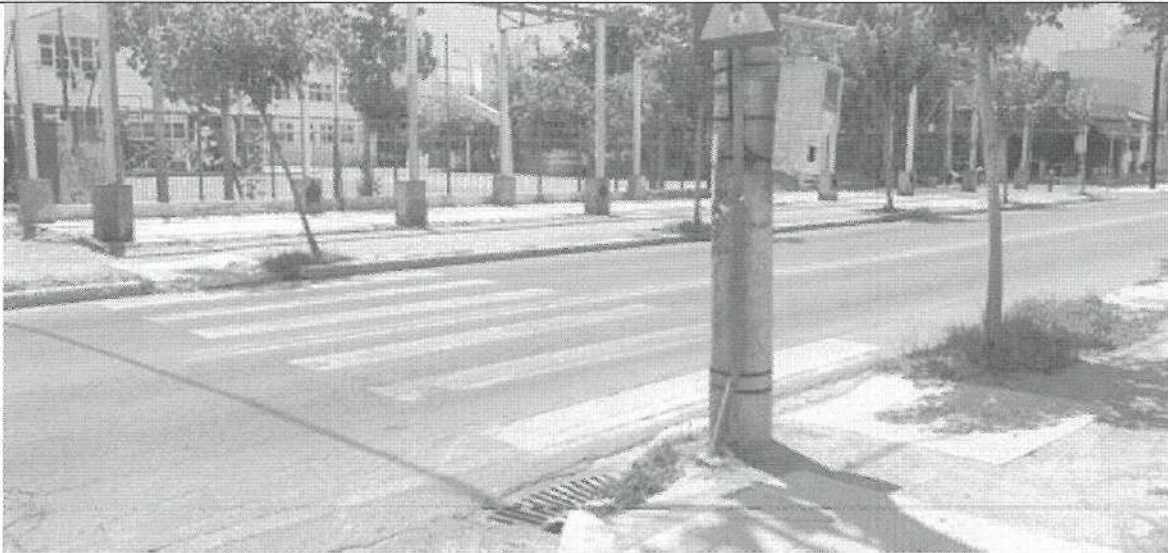
A/A	134	Στοιχεία Διάβασης
Κωδικός	Λυκούργου 3	
• Θέση-οδός:	Οδός Λυκούργου	
• Συντεταγμένες (ΕΓΣΑ 87)	X	331407
	Y	4099309
• Ευρισκόμενη πλησίον εκπαιδευτικού ιδρύματος (εντός ζώνης 300μ) ή πόλου έλξης με συχνή διέλευση πεζών:	8 ^ο Δημοτικό 1 ^ο Γενικό Λύκειο 5 ^ο Νηπιαγωγείο	
• Τύπος/υλικό:	Οριζόντια σήμανση-χρώση	
• Ύπαρξη ράμπας ΑΜΕΑ:	Εκατέρωθεν	
• Φωτογραφία:

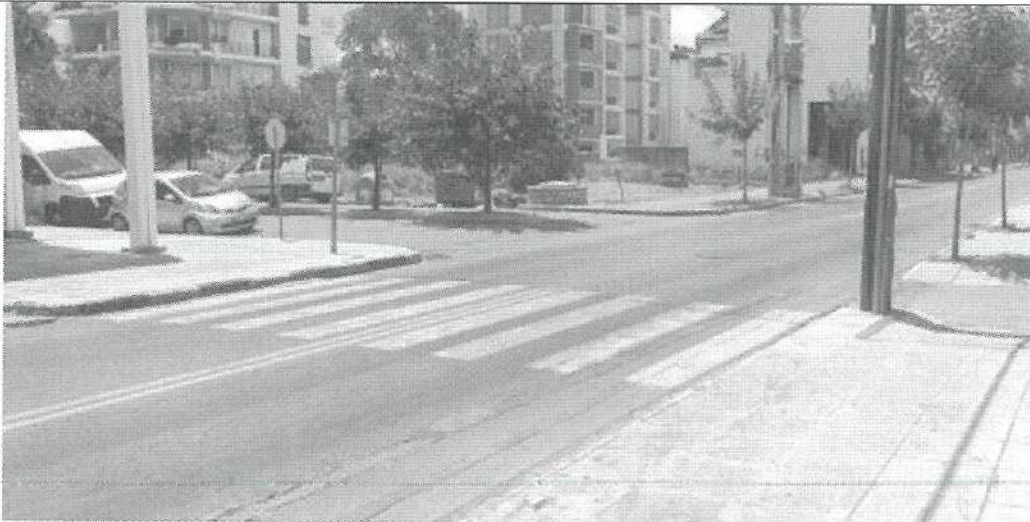
A/A	135	Στοιχεία Διάβασης
Κωδικός	Λυκούργου 4	
• Θέση-οδός:	Οδός Λυκούργου	
• Συντεταγμένες (ΕΓΣΑ 87)	X	331517
	Y	4099302
• Ευρισκόμενη πλησίον εκπαιδευτικού ιδρύματος (εντός ζώνης 300μ) ή πόλου έλξης με συχνή διέλευση πεζών:	8° Δημοτικό 1° Γενικό Λύκειο 5° Νηπιαγωγείο 19° Δημοτικό	
• Τύπος/υλικό:	Οριζόντια σήμανση-χρώση	
• Ύπαρξη ράμπας ΑΜΕΑ:	Καθόλου	
• Φωτογραφία:

Πρόταση διαμόρφωσης

Περιγραφή:	<ul style="list-style-type: none"> • Διαμόρφωση επιφάνειας με κυβόλιθους • Τοποθέτηση ράμπας ΑΜΕΑ εκατέρωθεν της διάβασης
------------	---

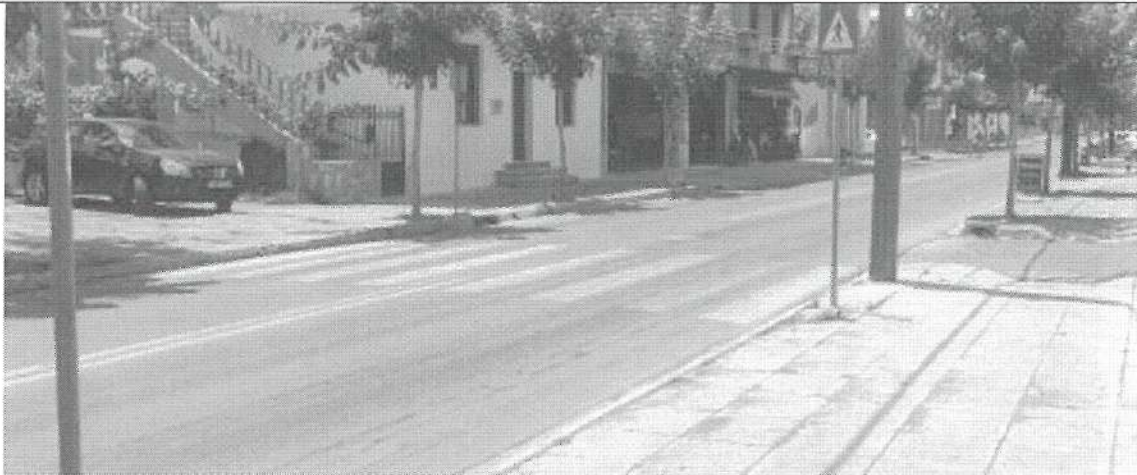
A/A	136	Στοιχεία Διάβασης	
Κωδικός		Λυκούργου 5	
• Θέση-οδός:		Οδός Λυκούργου	
• Συντεταγμένες (ΕΓΣΑ 87)		X	331634
		Y	4099299
• Ευρισκόμενη πλησίον εκπαιδευτικού ιδρύματος (εντός ζώνης 300μ) ή πόλου έλξης με συχνή διέλευση πεζών:		1 ^ο Γενικό Λύκειο 19 ^ο Δημοτικό	
• Τύπος/υλικό:		Οριζόντια σήμανση-χρώση	
• Υπαρξη ράμπας ΑΜΕΑ:		Καθόλου	
• Φωτογραφία:

Πρόταση διαμόρφωσης

Περιγραφή:	<ul style="list-style-type: none"> • Διαμόρφωση επιφάνειας με κυβόλιθους • Τοποθέτηση ράμπας ΑΜΕΑ εκατέρωθεν της διάβασης
------------	---

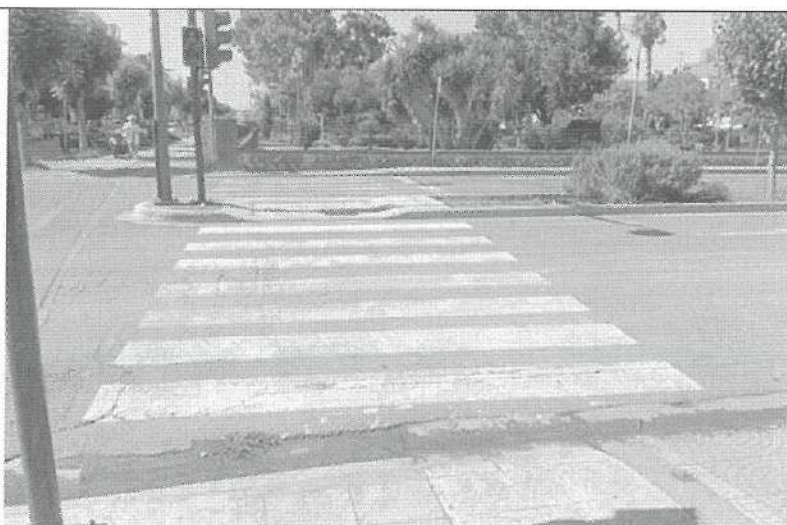
A/A	137	Στοιχεία Διάβασης
Κωδικός	Κρήτης 1	
• Θέση-οδός:	Οδός Κρήτης	
• Συντεταγμένες (ΕΓΣΑ 87)	X	331846
	Y	4099301
• Ευρισκόμενη πλησίον εκπαιδευτικού ιδρύματος (εντός ζώνης 300μ) ή πόλου έλεξης πεζών:	19 ^ο Δημοτικό	
• Τύπος/υλικό:	Οριζόντια σήμανση-χρώση	
• Ύπαρξη ράμπας ΑΜΕΑ:	Εκατέρωθεν	
• Φωτογραφία:

Πρόταση διαμόρφωσης

Περιγραφή:	• Διαμόρφωση επιφάνειας με κυβόλιθους		
Στοιχεία Τεκμηρίωσης Επιλογής			
Ιστορικό ατυχημάτων	Κατά μέσο όρο 13 ατυχήματα/έτος την τελευταία 5ετία με συνολικά 15 ατυχήματα με τραυματία		
Κυκλοφοριακός φόρτος οχημάτων (αθροιστικά και στις δύο κατευθύνσεις)	Πρωινή αιχμή	Απογευματινή αιχμή	
	784	883	
Κυκλοφορία πεζών	122 Μαθητές

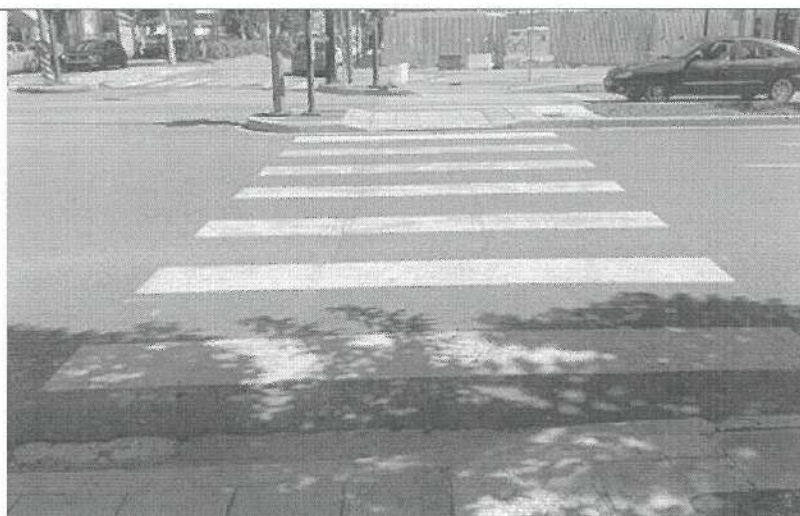
<u>A/A</u>	<u>138</u>	<u>Στοιχεία Διάβασης</u>
<u>Κωδικός</u>	<u>Κρήτης 2</u>	
• Θέση-οδός:	Οδός Κρήτης	
• Συντεταγμένες (ΕΓΣΑ 87)	X	331867
	Y	4099297
• Ευρισκόμενη πλησίον εκπαιδευτικού ιδρύματος (εντός ζώνης 300μ) ή πόλου έλξης με συχνή διέλευση πεζών:	19° Δημοτικό	
• Τύπος/υλικό:	Οριζόντια σήμανση-χρώση	
• Υπαρξη ράμπας ΑΜΕΑ:	Εκατέρωθεν	
• Φωτογραφία:

Πρόταση διαμόρφωσης

Περιγραφή:	• Διαμόρφωση επιφάνειας με κυβόλιθους	
<u>Στοιχεία Τεκμηρίωσης Επιλογής</u>		
Ιστορικό ατυχημάτων	Κατά μέσο όρο 13 ατυχήματα/έτος την τελευταία 5ετία με συνολικά 15 ατυχήματα με τραυματία	
Κυκλοφοριακός φόρτος οχημάτων (αθροιστικά και στις δύο κατευθύνσεις)	Πρωινή αιχμή	Απογευματινή αιχμή
	784	883
Κυκλοφορία πεζών	122 Μαθητές

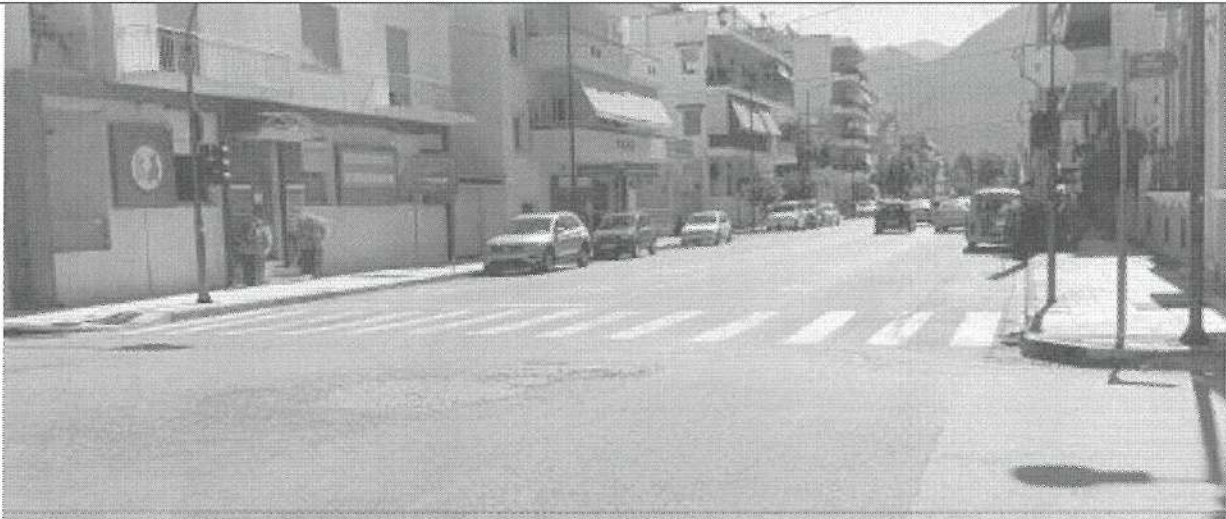
A/A	140	Στοιχεία Διάβασης
Κωδικός	Κρήτης 4	
• Θέση-οδός:	Οδός Κρήτης	
• Συντεταγμένες (ΕΓΣΑ 87)	X	332034
	Y	4099281
• Ευρισκόμενη πλησίον εκπαιδευτικού ιδρύματος (εντός ζώνης 300μ) ή πόλου έλξης με συχνή διέλευση πεζών:	19 ^ο Δημοτικό 23 ^ο Νηπιαγωγείο 7 ^ο Δημοτικό	
• Τύπος/υλικό:	Οριζόντια σήμανση-χρώση	
• Ύπαρξη ράμπας ΑΜΕΑ:	Εκατέρωθεν	
• Φωτογραφία:

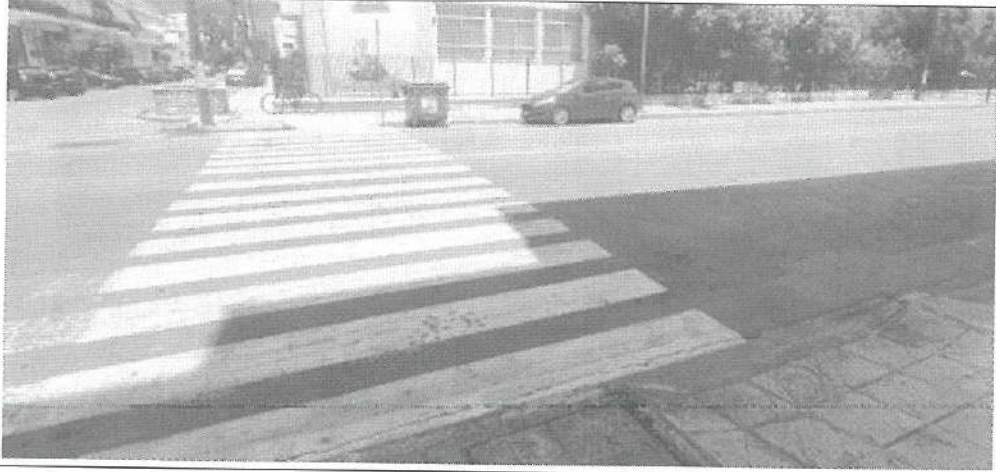
A/A	141	Στοιχεία Διάβασης	
Κωδικός	Κρήτης 5		
• Θέση-οδός:	Οδός Κρήτης		
• Συντεταγμένες (ΕΓΣΑ 87)	X	332200	
	Y	4099273	
• Ευρισκόμενη πλησίον εκπαιδευτικού ιδρύματος (εντός ζώνης 300μ) ή πόλου έλξης με συχνή διέλευση πεζών:	3ο Γενικό Λύκειο Γυμνάσιο Παραλίας 1 και 2 ΕΠΑΛ 10 ^ο Δημοτικό 8 ^ο Νηπιαγωγείο 23 ^ο Νηπιαγωγείο		
• Τύπος/υλικό:	Οριζόντια σήμανση-χρώση		
• Ύπαρξη ράμπας ΑΜΕΑ:	Εκατέρωθεν		
• Φωτογραφία:

Πρόταση διαμόρφωσης			
Περιγραφή:	• Διαμόρφωση επιφάνειας με κυβόλιθους		
Στοιχεία Τεκμηρίωσης Επιλογής			
Ιστορικό ατυχημάτων	Κατά μέσο όρο 13 ατυχήματα/έτος την τελευταία 5ετία με συνολικά 15 ατυχήματα με τραυματία		
Κυκλοφοριακός φόρτος οχημάτων (αθροιστικά και στις δύο κατευθύνσεις)	Πρωινή αιχμή	Απογευματινή αιχμή	
	-	608	
Κυκλοφορία πεζών	1625 Μαθητές

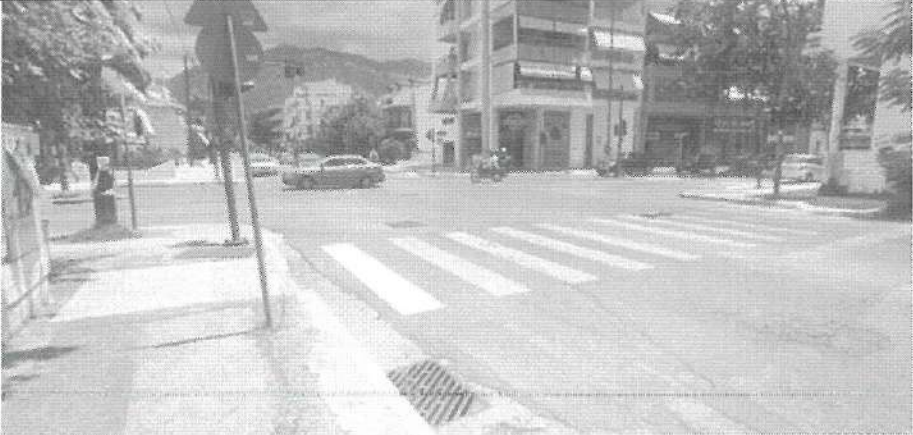
A/A	142	Στοιχεία Διάβασης	
Κωδικός	Κρήτης 6		
• Θέση-οδός:	Οδός Κρήτης		
• Συντεταγμένες (ΕΓΣΑ 87)	X	332256	
	Y	4099272	
• Ευρισκόμενη πλησίον εκπαιδευτικού ιδρύματος (εντός ζώνης 300μ) ή πόλου έλξης με συχνή διέλευση πεζών:	3ο Γενικό Λύκειο Γυμνάσιο Παραλίας 1 και 2 ΕΠΑΛ 10 ^ο Δημοτικό 8 ^ο Νηπιαγωγείο 23 ^ο Νηπιαγωγείο		
• Τύπος/υλικό:	Οριζόντια σήμανση-χρώση		
• Υπαρξη ράμπας ΑΜΕΑ:	Εκατέρωθεν		
• Φωτογραφία:

Πρόταση διαμόρφωσης			
Περιγραφή:	• Διαμόρφωση επιφάνειας με κυβόλιθους		
Στοιχεία Τεκμηρίωσης Επιλογής			
Ιστορικό ατυχημάτων	Κατά μέσο όρο 13 ατυχήματα/έτος την τελευταία 5ετία με συνολικά 15 ατυχήματα με τραυματία		
Κυκλοφοριακός φόρτος οχημάτων (αθροιστικά και στις δύο κατευθύνσεις)	Πρωινή αιχμή	Απογευματινή αιχμή	
	-	608	
Κυκλοφορία πεζών	1625 Μαθητές

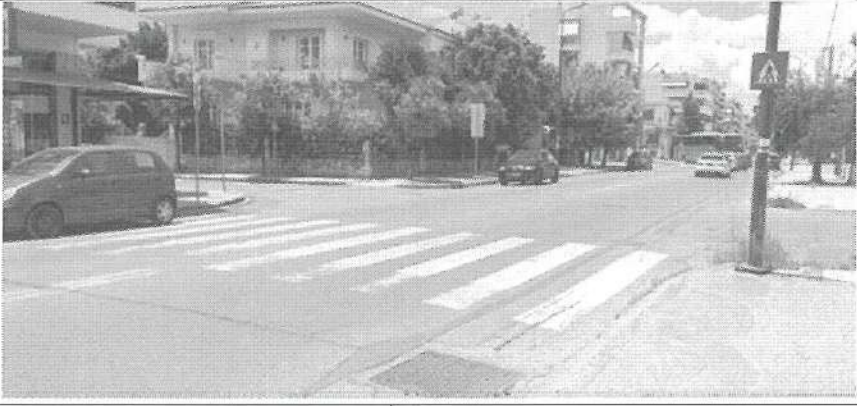
A/A	144	Στοιχεία Διάβασης	
Κωδικός		Κρήτης 8	
• Θέση-οδός:		Οδός Κρήτης	
• Συντεταγμένες (ΕΓΣΑ 87)		X	332358
		Y	4099272
• Ευρισκόμενη πλησίον εκπαιδευτικού ιδρύματος (εντός ζώνης 300μ) ή πόλου έλξης με συχνή διέλευση πεζών:		3ο Γενικό Λύκειο Γυμνάσιο Παραλίας 1 και 2 ΕΠΑΛ 10 ^ο Δημοτικό 8 ^ο Νηπιαγωγείο 23 ^ο Νηπιαγωγείο

• Τύπος/υλικό:		Οριζόντια σήμανση-χρώση	
• Ύπαρξη ράμπας ΑΜΕΑ:		Καθόλου	
• Φωτογραφία:

Πρόταση διαμόρφωσης			
Περιγραφή:	<ul style="list-style-type: none"> • Διαμόρφωση επιφάνειας με κυβόλιθους • Τοποθέτηση ράμπας ΑΜΕΑ εκατέρωθεν της διάβασης • Τοποθέτηση ενός φωτιστικού σώματος με ηλιακό πάνελ 		
Στοιχεία Τεκμηρίωσης Επιλογής			
Ιστορικό ατυχημάτων	Κατά μέσο όρο 13 ατυχήματα/έτος την τελευταία 5ετία με συνολικά 15 ατυχήματα με τραυματία		
Κυκλοφοριακός φόρτος οχημάτων (αθροιστικά και στις δύο κατευθύνσεις)	Πρωινή αιχμή	Απογευματινή αιχμή

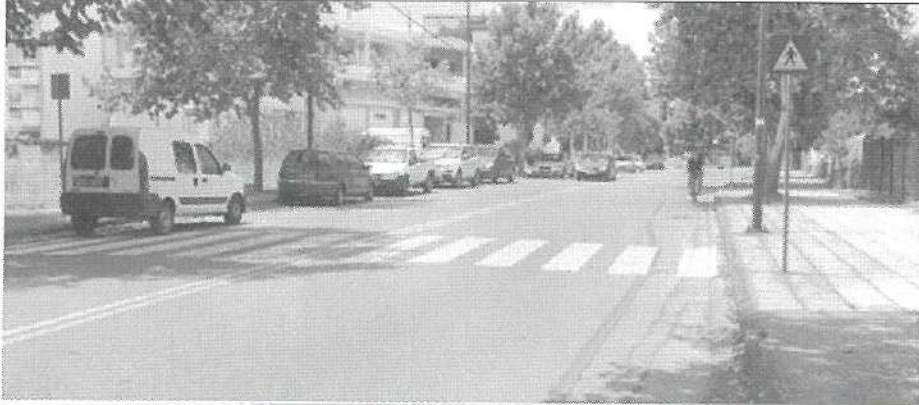
A/A		147	Στοιχεία Διάβασης	
Κωδικός		Κρήτης 11		
• Θέση-οδός:		Οδός Κρήτης		
• Συντεταγμένες (ΕΓΣΑ 87)		X	332693	
		Y	4099338	
• Ευρισκόμενη πλησίον εκπαιδευτικού ιδρύματος (εντός ζώνης 300μ) ή πόλου έλξης με συχνή διέλευση πεζών:		3ο Γενικό Λύκειο Γυμνάσιο Παραλίας 1 και 2 ΕΠΑΛ 10 ^ο Δημοτικό 8 ^ο Νηπιαγωγείο 14 ^ο Νηπιαγωγείο

• Τύπος/υλικό:		Οριζόντια σήμανση-χρώση		
• Ύπαρξη ράμπας ΑΜΕΑ:		Καθόλου		
• Φωτογραφία:

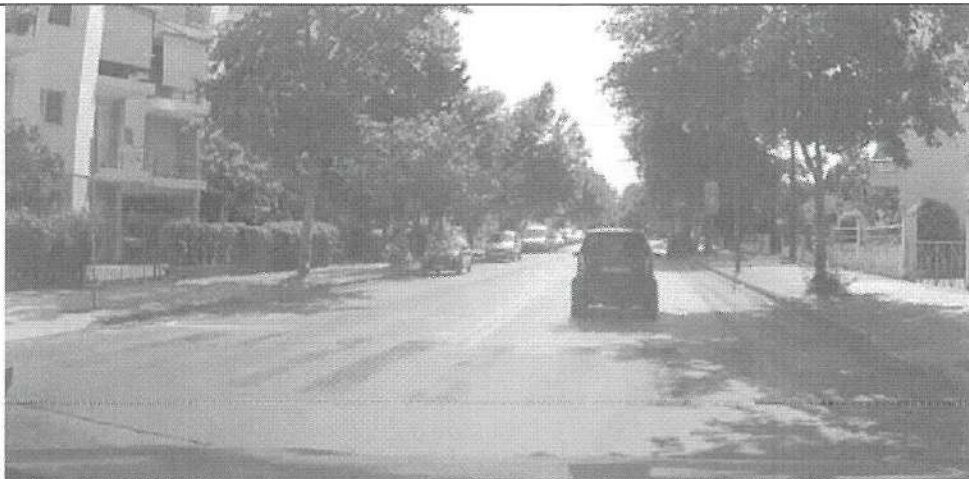
A/A	148	Στοιχεία Διάβασης	
Κωδικός	Κρήτης 12		
• Θέση-οδός:	Οδός Κρήτης		
• Συντεταγμένες (ΕΓΣΑ 87)	X	332759	
	Y	4099352	
• Ευρισκόμενη πλησίον εκπαιδευτικού ιδρύματος (εντός ζώνης 300μ) ή πόλου έλξης με συχνή διέλευση πεζών:	3ο Γενικό Λύκειο Γυμνάσιο Παραλίας 1 και 2 ΕΠΑΛ 10 ^ο Δημοτικό 8 ^ο Νηπιαγωγείο 14 ^ο Νηπιαγωγείο

• Τύπος/υλικό:	Οριζόντια σήμανση-χρώση		
• Ύπαρξη ράμπας ΑΜΕΑ:	Εκατέρωθεν		
• Φωτογραφία:

Πρόταση διαμόρφωσης			
Περιγραφή:	<ul style="list-style-type: none"> • Διαμόρφωση επιφάνειας με κυβόλιθους • Τοποθέτηση ενός φωτιστικού σώματος με ηλιακό πάνελ 		
Στοιχεία Τεκμηρίωσης Επιλογής			
Ιστορικό ατυχημάτων	Κατά μέσο όρο 13 ατυχήματα/έτος την τελευταία 5ετία με συνολικά 15 ατυχήματα με τραυματία		
Κυκλοφοριακός φόρτος οχημάτων (αθροιστικά και στις δύο κατευθύνσεις)	Πρωινή αιχμή	Απογευματινή αιχμή

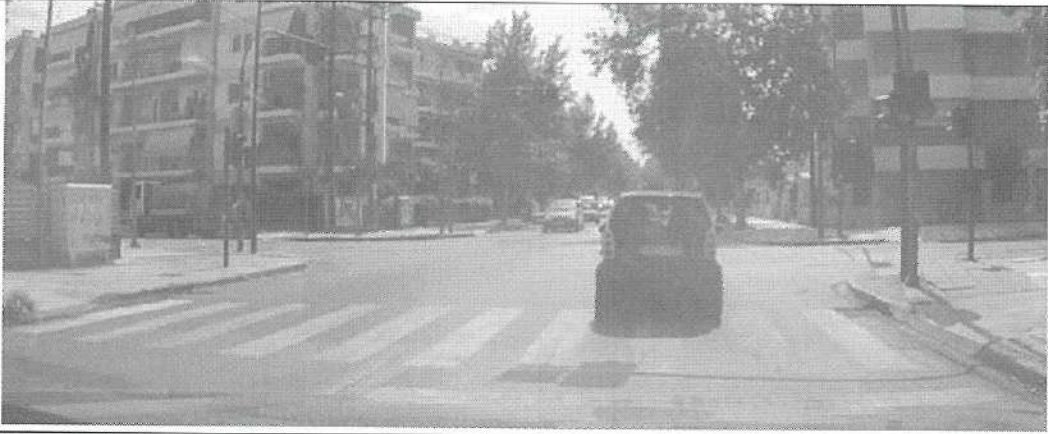
A/A		149	Στοιχεία Διάβασης	
Κωδικός		Κρήτης 13		
• Θέση-οδός:		Οδός Κρήτης		
• Συντεταγμένες (ΕΓΣΑ 87)		X	332783	
		Y	4099356	
• Ευρισκόμενη πλησίον εκπαιδευτικού ιδρύματος (εντός ζώνης 300μ) ή πόλου έλξης με συχνή διέλευση πεζών:		3ο Γενικό Λύκειο Γυμνάσιο Παραλίας , 1 και 2 ΕΠΑΛ 10 ^ο Δημοτικό 8 ^ο Νηπιαγωγείο 14 ^ο Νηπιαγωγείο

• Τύπος/υλικό:		Οριζόντια σήμανση-χρώση		
• Ύπαρξη ράμπας ΑΜΕΑ:		Εκατέρωθεν		
• Φωτογραφία:

Πρόταση διαμόρφωσης				
Περιγραφή:	<ul style="list-style-type: none"> • Διαμόρφωση επιφάνειας με κυβόλιθους • Τοποθέτηση ενός φωτιστικού σώματος με ηλιακό πάνελ 			
Στοιχεία Τεκμηρίωσης Επιλογής				
Ιστορικό ατυχημάτων	Κατά μέσο όρο 13 ατυχήματα/έτος την τελευταία 5ετία με συνολικά 15 ατυχήματα με τραυματία			
Κυκλοφοριακός φόρτος οχημάτων (αθροιστικά και στις δύο κατευθύνσεις)	Πρωινή αιχμή	Απογευματινή αιχμή		
	544	606		
Κυκλοφορία πεζών	1341 Μαθητές

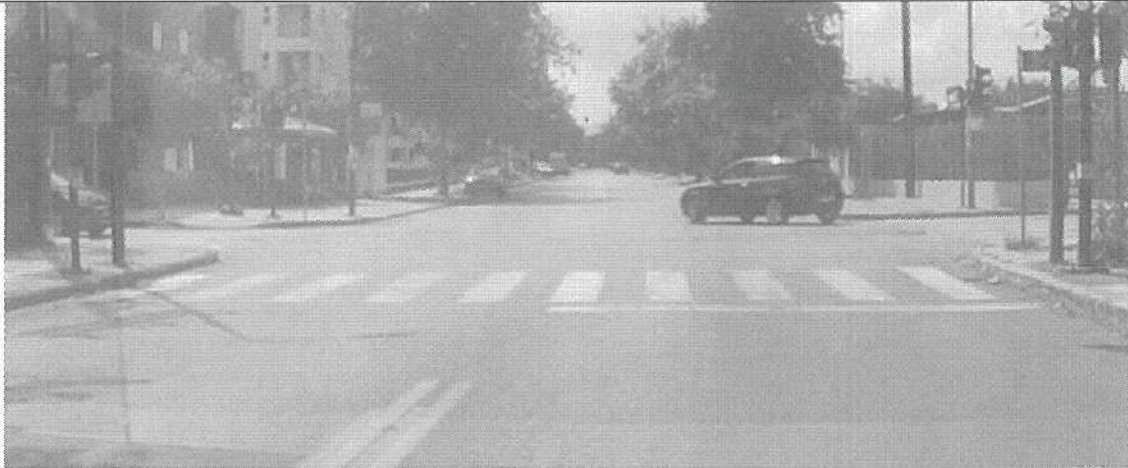
A/A	150	Στοιχεία Διάβασης	
Κωδικός	Κρήτης 14		
• Θέση-οδός:	Οδός Κρήτης		
• Συντεταγμένες (ΕΓΣΑ 87)	X	333576	
	Y	4099197	
• Ευρισκόμενη πλησίον εκπαιδευτικού ιδρύματος (εντός ζώνης 300μ) ή πόλου έλξης με συχνή διέλευση πεζών:	Μουσικό Γυμνάσιο – Λύκειο 26 ^ο Νηπιαγωγείο		
• Τύπος/υλικό:	Οριζόντια σήμανση-χρώση		
• Ύπαρξη ράμπας ΑΜΕΑ:	Καθόλου		
• Φωτογραφία:

Περιγραφή:	<ul style="list-style-type: none"> • Διαμόρφωση επιφάνειας με κυβόλιθους • Τοποθέτηση ράμπας ΑΜΕΑ εκατέρωθεν της διάβασης • Τοποθέτηση ενός φωτιστικού σώματος με ηλιακό πάνελ 		
Στοιχεία Τεκμηρίωσης Επιλογής			
Ιστορικό ατυχημάτων	Κατά μέσο όρο 13 ατυχήματα/έτος την τελευταία 5ετία με συνολικά 15 ατυχήματα με τραυματία		
Κυκλοφοριακός φόρτος οχημάτων (αθροιστικά και στις δύο κατευθύνσεις)	Πρωινή αιχμή	Απογευματινή αιχμή	
	192	209	
Κυκλοφορία πεζών	257 Μαθητές

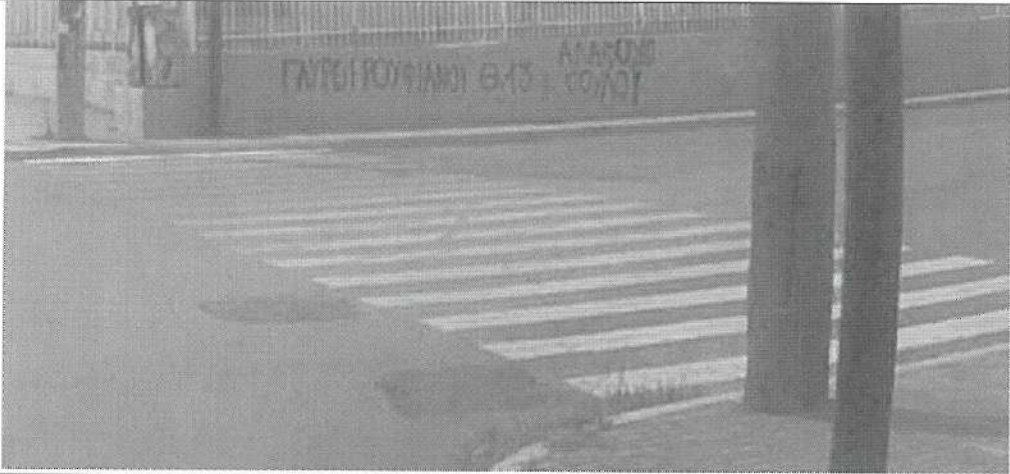
A/A	151	Στοιχεία Διάβασης	
Κωδικός		Κρήτης 15	
• Θέση-οδός:		Οδός Κρήτης	
• Συντεταγμένες (ΕΓΣΑ 87)		X	333872
		Y	4098731
• Ευρισκόμενη πλησίον εκπαιδευτικού ιδρύματος (εντός ζώνης 300μ) ή πόλου έλξης με συχνή διέλευση πεζών:		Παραλιακή ζώνη – τουριστικός πόλος έλξης

• Τύπος/υλικό:		Οριζόντια σήμανση-χρώση	
• Ύπαρξη ράμπας ΑΜΕΑ:		Καθόλου	
• Φωτογραφία:

Πρόταση διαμόρφωσης			
Περιγραφή:	<ul style="list-style-type: none"> • Διαμόρφωση επιφάνειας με κυβόλιθους • Τοποθέτηση ράμπας ΑΜΕΑ εκατέρωθεν της διάβασης • Τοποθέτηση ενός φωτιστικού σώματος με ηλιακό πάνελ 		
Στοιχεία Τεκμηρίωσης Επιλογής			
Ιστορικό ατυχημάτων	Κατά μέσο όρο 13 ατυχήματα/έτος την τελευταία 5ετία με συνολικά 15 ατυχήματα με τραυματία		
Κυκλοφοριακός φόρτος οχημάτων (αθροιστικά και στις δύο κατευθύνσεις)	Πρωινή αιχμή	Απογευματινή αιχμή	
	192	209	
Κυκλοφορία πεζών	Αρκετά ψηλή ιδιαίτερα σε τουριστική αιχμή

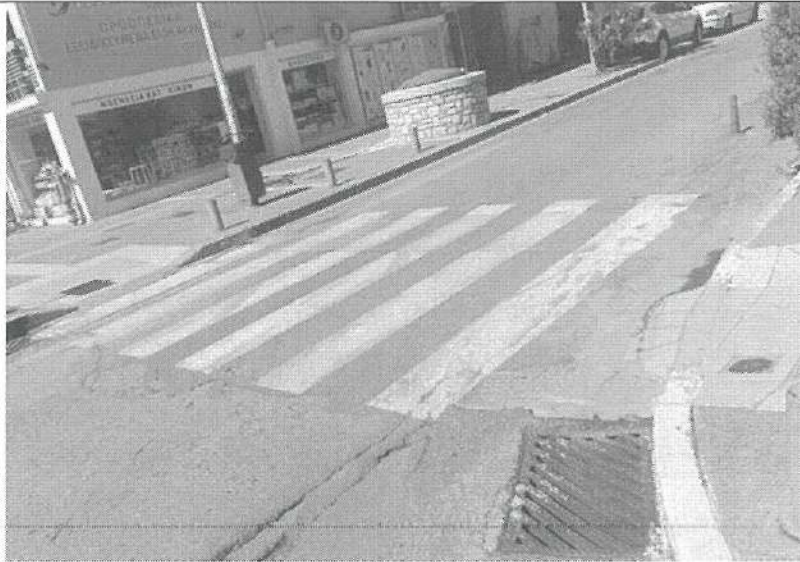
A/A	152	Στοιχεία Διάβασης
Κωδικός	Πλάτωνος 1	
• Θέση-οδός:	Οδός Πλάτωνος	
• Συντεταγμένες (ΕΓΣΑ 87)	X	332040
	Y	4099898
• Ευρισκόμενη πλησίον εκπαιδευτικού ιδρύματος (εντός ζώνης 300μ) ή πόλου έλξης με συχνή διέλευση πεζών:	1 ^ο Γυμνάσιο 24 Δημοτικό 4 ^ο Δημοτικό	
• Τύπος/υλικό:	Οριζόντια σήμανση-χρώση	
• Ύπαρξη ράμπας ΑΜΕΑ:	Εκατέρωθεν	
• Φωτογραφία:

Περιγραφή:	• Διαμόρφωση επιφάνειας με κυβόλιθους	
Στοιχεία Τεκμηρίωσης Επιλογής		
Ιστορικό ατυχημάτων		
Κυκλοφοριακός φόρτος οχημάτων	Πρωινή αιχμή	Απογευματινή αιχμή
	635	541
Κυκλοφορία πεζών	692 Μαθητές

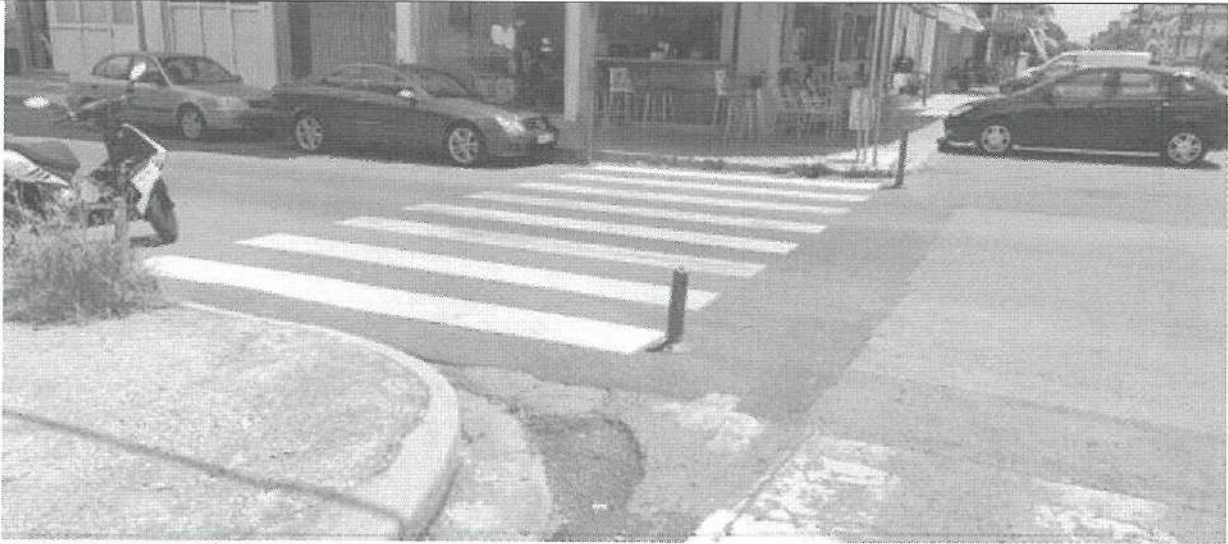
A/A	155	Στοιχεία Διάβασης	
Κωδικός		Μακεδονίας 1	
• Θέση-οδός:		Οδός Μακεδονίας	
• Συντεταγμένες (ΕΓΣΑ 87)		X	331716
		Y	4099913
• Ευρισκόμενη πλησίον εκπαιδευτικού ιδρύματος (εντός ζώνης 300μ) ή πόλου έλξης με συχνή διέλευση πεζών:		24 Δημοτικό 4 ^ο Δημοτικό	
• Τύπος/υλικό:		Οριζόντια σήμανση-χρώση	
• Ύπαρξη ράμπας ΑΜΕΑ:		Καθόλου	
• Φωτογραφία:

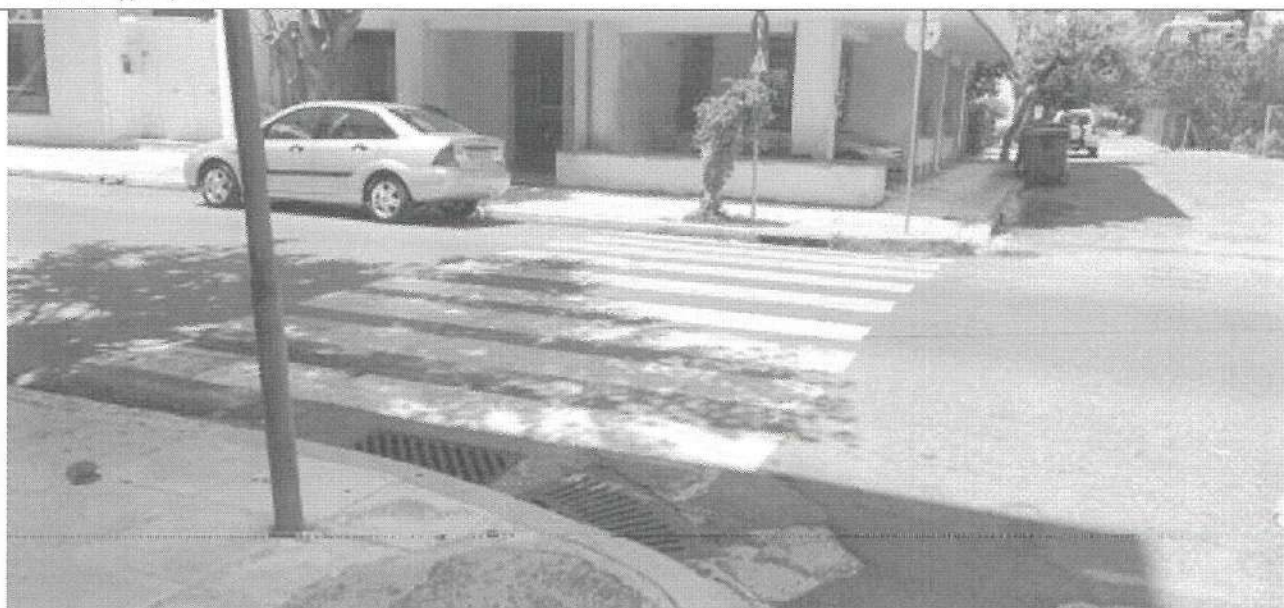
A/A	156	Στοιχεία Διάβασης
Κωδικός	Μακεδονίας 2	
• Θέση-οδός:	Οδός Μακεδονίας	
• Συντεταγμένες (ΕΓΣΑ 87)	X	331353
	Y	4099923
• Ευρισκόμενη πλησίον εκπαιδευτικού ιδρύματος (εντός ζώνης 300μ) ή πόλου έλξης με συχνή διέλευση πεζών:	11 ^ο Δημοτικό	
• Τύπος/υλικό:	Οριζόντια σήμανση-χρώση	
• Ύπαρξη ράμπας ΑΜΕΑ:	Καθόλου	
• Φωτογραφία:

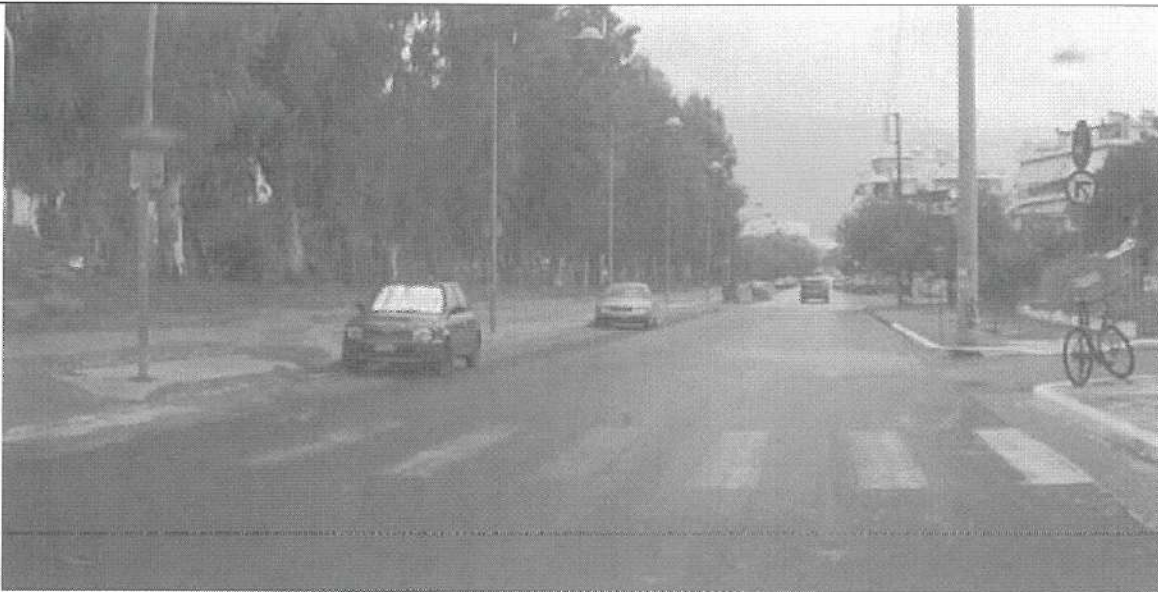
A/A	157	Στοιχεία Διάβασης	
Κωδικός	Νέδοντος 1		
• Θέση-οδός:	Οδός Νέδοντος		
• Συντεταγμένες (ΕΓΣΑ 87)	X	331323	
	Y	4100072	
• Ευρισκόμενη πλησίον εκπαιδευτικού ιδρύματος (εντός ζώνης 300μ) ή πόλου έλξης με συχνή διέλευση πεζών:	11 ^ο Δημοτικό		
• Τύπος/υλικό:	Οριζόντια σήμανση-χρώση		
• Ύπαρξη ράμπας ΑΜΕΑ:	Μόνο στην δυτική πλευρά		
• Φωτογραφία:

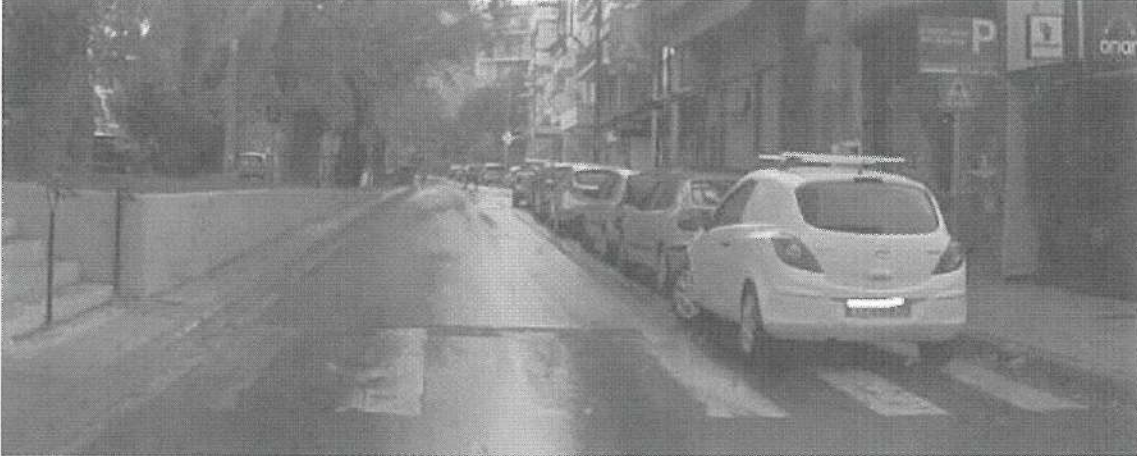
A/A	158	Στοιχεία Διάβασης	
Κωδικός		Νέδοντος 2	
• Θέση-οδός:		Οδός Νέδοντος	
• Συντεταγμένες (ΕΓΣΑ 87)		X	331749
		Y	4100677
• Ευρισκόμενη πλησίον εκπαιδευτικού ιδρύματος (εντός ζώνης 300μ) ή πόλου έλξης με συχνή διέλευση πεζών:		Κέντρο πόλης Καλαμάτας – κεντρική πλατεία Εμπορικός πεζόδρομος Δημοτικός χώρος στάθμευσης

• Τύπος/υλικό:		Οριζόντια σήμανση-χρώση	
• Ύπαρξη ράμπας ΑΜΕΑ:		Καθόλου	
• Φωτογραφία:

Πρόταση διαμόρφωσης			
Περιγραφή:	<ul style="list-style-type: none"> • Διαμόρφωση επιφάνειας με κυβόλιθους • Τοποθέτηση ράμπας ΑΜΕΑ εκατέρωθεν της διάβασης 		
Στοιχεία Τεκμηρίωσης Επιλογής			
Ιστορικό ατυχημάτων			
Κυκλοφοριακός φόρτος οχημάτων		Πρωινή αιχμή	Απογευματινή αιχμή
		525	526
Κυκλοφορία πεζών	Αυξημένη κυκλοφορία πεζών τις ώρες λειτουργίας των καταστημάτων Μόνιμη κυκλοφορία πεζών λόγω ύπαρξης του δημοτικού χώρου στάθμευσης

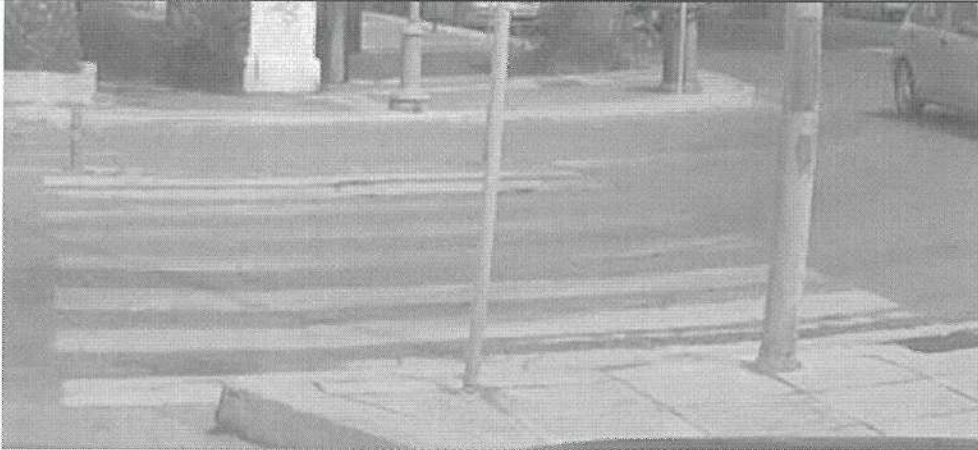
A/A	159	Στοιχεία Διάβασης
<u>Κωδικός</u>		<u>Νέδοντος 3</u>
• Θέση-οδός:		Οδός Νέδοντος
• Συντεταγμένες (ΕΓΣΑ 87)		X 331921 Y 4101022
• Ευρισκόμενη πλησίον εκπαιδευτικού ιδρύματος (εντός ζώνης 300μ) ή πόλου έλξης με συχνή διέλευση πεζών:		Κέντρο πόλης Καλαμάτας – κεντρική πλατεία Εμπορικός πεζόδρομος 5 ^ο Δημοτικό Δημοτικός χώρος στάθμευσης

• Τύπος/υλικό:		Οριζόντια σήμανση-χρώση
• Ύπαρξη ράμπας ΑΜΕΑ:		Καθόλου
• Φωτογραφία:

Πρόταση διαμόρφωσης		
Περιγραφή:	<ul style="list-style-type: none"> • Διαμόρφωση επιφάνειας με κυβόλιθους • Τοποθέτηση ράμπας ΑΜΕΑ εκατέρωθεν της διάβασης 	
Στοιχεία Τεκμηρίωσης Επιλογής		
Ιστορικό ατυχημάτων		
Κυκλοφοριακός φόρτος οχημάτων	Πρωινή αιχμή	Απογευματινή αιχμή
		247
Κυκλοφορία πεζών	106 μαθητές Αυξημένη κυκλοφορία πεζών λόγω εμπορικών χρήσεων γης και ύπαρξης του δημοτικού χώρου στάθμευσης

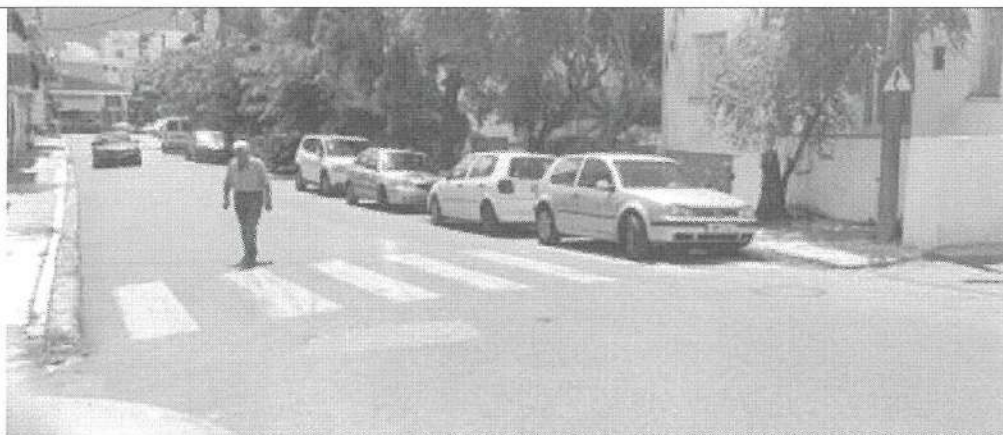
A/A	160	Στοιχεία Διάβασης	
Κωδικός	Λείκων 1		
• Θέση-οδός:	Οδός Λείκων		
• Συντεταγμένες (ΕΓΣΑ 87)	X	331687	
	Y	4101387	
• Ευρισκόμενη πλησίον εκπαιδευτικού ιδρύματος (εντός ζώνης 300μ) ή πόλου έλξης με συχνή διέλευση πεζών:	13 ^ο Δημοτικό 5 ^ο Δημοτικό		
• Τύπος/υλικό:	Οριζόντια σήμανση-χρώση		
• Ύπαρξη ράμπας ΑΜΕΑ:	Καθόλου		
• Φωτογραφία:

Περιγραφή:	<ul style="list-style-type: none"> • Διαμόρφωση επιφάνειας με κυβόλιθους • Τοποθέτηση ράμπας ΑΜΕΑ εκατέρωθεν της διάβασης • Τοποθέτηση ενός φωτιστικού σώματος με ηλιακό πάνελ
------------	---

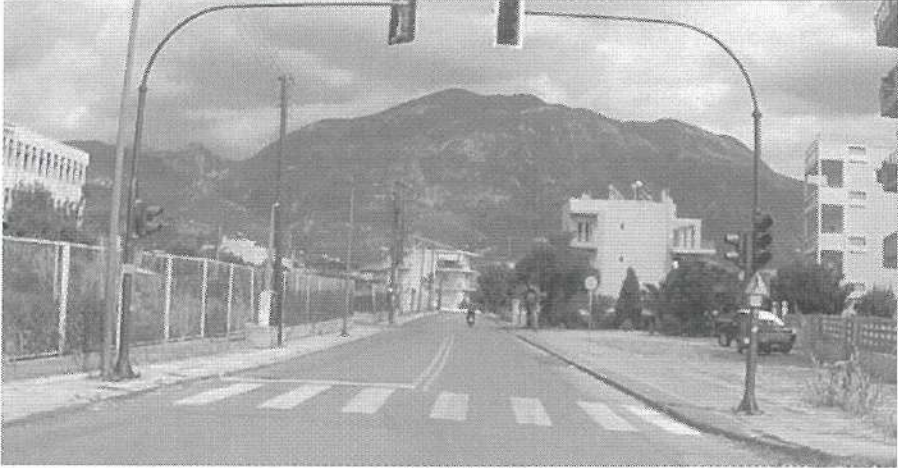
A/A	163	Στοιχεία Διάβασης	
Κωδικός		Λακωνικής 2	
• Θέση-οδός:		Οδός Λακωνικής	
• Συντεταγμένες (ΕΓΣΑ 87)		X	332957
		Y	4100389
• Ευρισκόμενη πλησίον εκπαιδευτικού ιδρύματος (εντός ζώνης 300μ) ή πόλου έλξης με συχνή διέλευση πεζών:		18 ^ο Δημοτικό Ειδικό Σχολείο 2 ^ο +3 ^ο Γυμνάσιο 2 ^ο + 5 ^ο Γενικό Λύκειο

• Τύπος/υλικό:		Οριζόντια σήμανση-χρώση	
• Υπαρξη ράμπας ΑΜΕΑ:		Καθόλου	
• Φωτογραφία:

Πρόταση διαμόρφωσης			
Περιγραφή:	<ul style="list-style-type: none"> • Διαμόρφωση επιφάνειας με κυβόλιθους • Τοποθέτηση ράμπας ΑΜΕΑ εκατέρωθεν της διάβασης • Τοποθέτηση ενός φωτιστικού σώματος με ηλιακό πάνελ 		
Στοιχεία Τεκμηρίωσης Επιλογής			
Ιστορικό ατυχημάτων	15 ατυχήματα/έτος την τελευταία 5ετία 1 από αυτά με τραυματισμό		
Κυκλοφοριακός φόρτος οχημάτων	Πρωινή αιχμή	Απογευματινή αιχμή	
	526	517	
Κυκλοφορία πεζών	1089 μαθητές

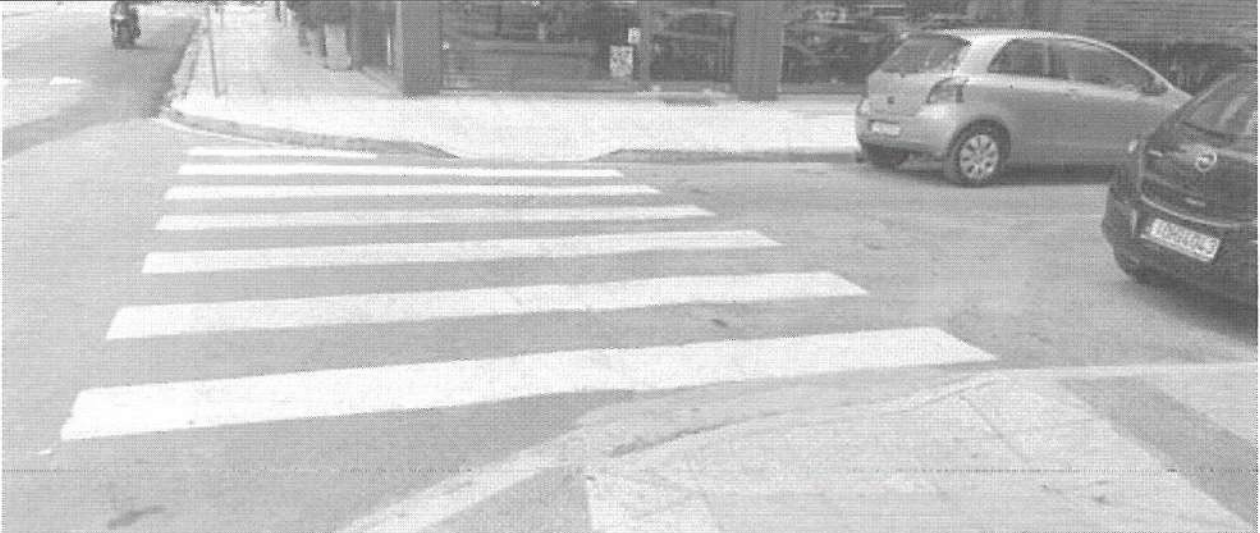
A/A	164	Στοιχεία Διάβασης	
<u>Κωδικός</u>	<u>Ασκληπιού 1</u>		
• Θέση-οδός:	Οδός Ασκληπιού		
• Συντεταγμένες (ΕΓΣΑ 87)	Χ	332084	
	Υ	4100306	
• Ευρισκόμενη πλησίον εκπαιδευτικού ιδρύματος (εντός ζώνης 300μ) ή πόλου έλξης με συχνή διέλευση πεζών:	21 ^ο Δημοτικό 1 ^ο Γυμνάσιο 3 ^ο Δημοτικό Κέντρο πόλης Καλαμάτας – κεντρική πλατεία		
• Τύπος/υλικό:	Οριζόντια σήμανση-χρώση		
• Ύπαρξη ράμπας ΑΜΕΑ:	Εκατέρωθεν		
• Φωτογραφία:

<u>Πρόταση διαμόρφωσης</u>			
Περιγραφή:	• Διαμόρφωση επιφάνειας με κυβόλιθους		
Στοιχεία Τεκμηρίωσης Επιλογής			
Ιστορικό ατυχημάτων			
Κυκλοφοριακός φόρτος οχημάτων	Πρωινή αιχμή	Απογευματινή αιχμή	
	-	-	
Κυκλοφορία πεζών	690 μαθητές

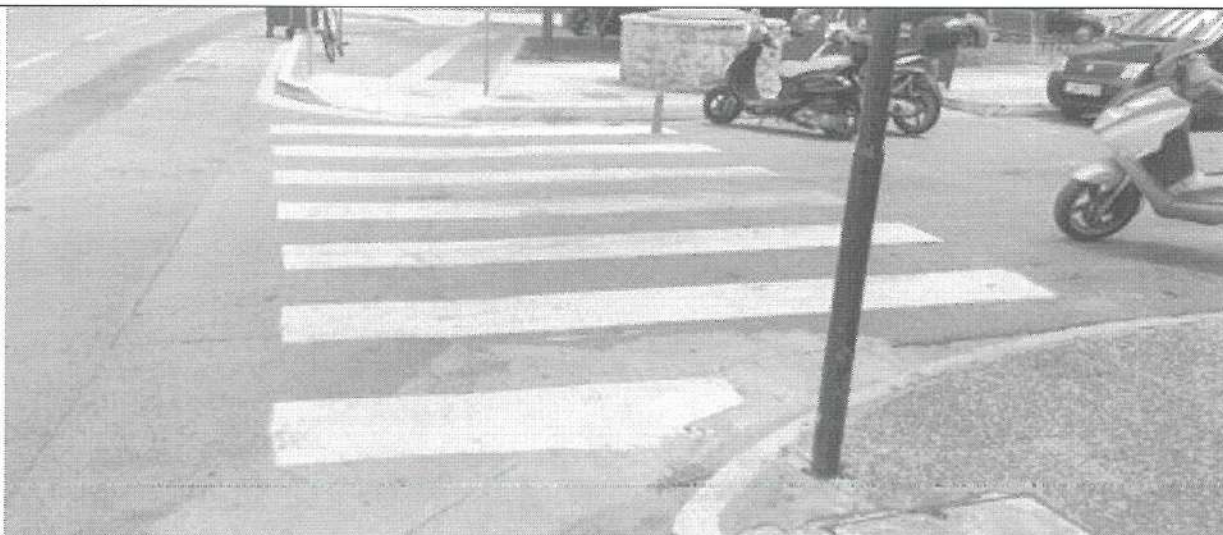
A/A	165	Στοιχεία Διάβασης
Κωδικός	Ασκληπιού 2	
• Θέση-οδός:	Οδός Ασκληπιού	
• Συντεταγμένες (ΕΓΣΑ 87)	X	332063
	Y	4100311
• Ευρισκόμενη πλησίον εκπαιδευτικού ιδρύματος (εντός ζώνης 300μ) ή πόλου έλξης με συχνή διέλευση πεζών:	21 ^ο Δημοτικό 1 ^ο Γυμνάσιο 3 ^ο Δημοτικό Κέντρο πόλης Καλαμάτας – κεντρική πλατεία	
• Τύπος/υλικό:	Οριζόντια σήμανση-χρώση	
• Ύπαρξη ράμπας ΑΜΕΑ:	Εκατέρωθεν	
• Φωτογραφία:

Περιγραφή:	• Διαμόρφωση επιφάνειας με κυβόλιθους	
Στοιχεία Τεκμηρίωσης Επιλογής		
Ιστορικό ατυχημάτων		
Κυκλοφοριακός φόρτος οχημάτων	Πρωινή αιχμή	Απογευματινή αιχμή
	-	-
Κυκλοφορία πεζών	690 μαθητές

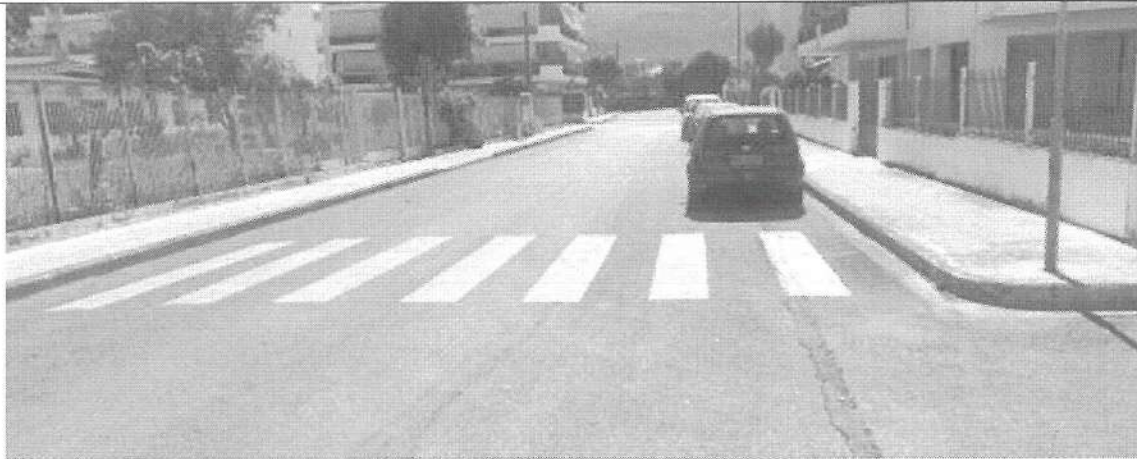
A/A	166	Στοιχεία Διάβασης
Κωδικός	Σωκράτους 1	
• Θέση-οδός:	Οδός Σωκράτους	
• Συντεταγμένες (ΕΓΣΑ 87)	X	332381
	Y	4100012
• Ευρισκόμενη πλησίον εκπαιδευτικού ιδρύματος (εντός ζώνης 300μ) ή πόλου έλξης με συχνή διέλευση πεζών:	3ο Δημοτικό 1 ^ο Γυμνάσιο 9 ^ο +21 ^ο Νηπιαγωγείο	
• Τύπος/υλικό:	Οριζόντια σήμανση-χρώση	
• Ύπαρξη ράμπας ΑΜΕΑ:	Καθόλου	
• Φωτογραφία:

Περιγραφή:	<ul style="list-style-type: none"> • Διαμόρφωση επιφάνειας με κυβόλιθους • Τοποθέτηση ράμπας ΑΜΕΑ εκατέρωθεν της διάβασης
------------	---
