**ΒΕΛΤΙΩΣΗ ΟΔΙΚΗΣ ΑΣΦΑΛΕΙΑΣ ΔΗΜΟΥ
ΚΑΛΑΜΑΤΑΣ**

**ΜΕΛΕΤΗ ΟΔΙΚΗΣ ΑΣΦΑΛΕΙΑΣ
ΜΕΛΕΤΗ ΣΚΟΠΙΜΟΤΗΤΑΣ - ΕΚΘΕΣΗ ΤΕΚΜΗΡΙΩΣΗΣ**

ΑΡ. ΤΕΥΧΟΥΣ Μ.ΣΚ.1

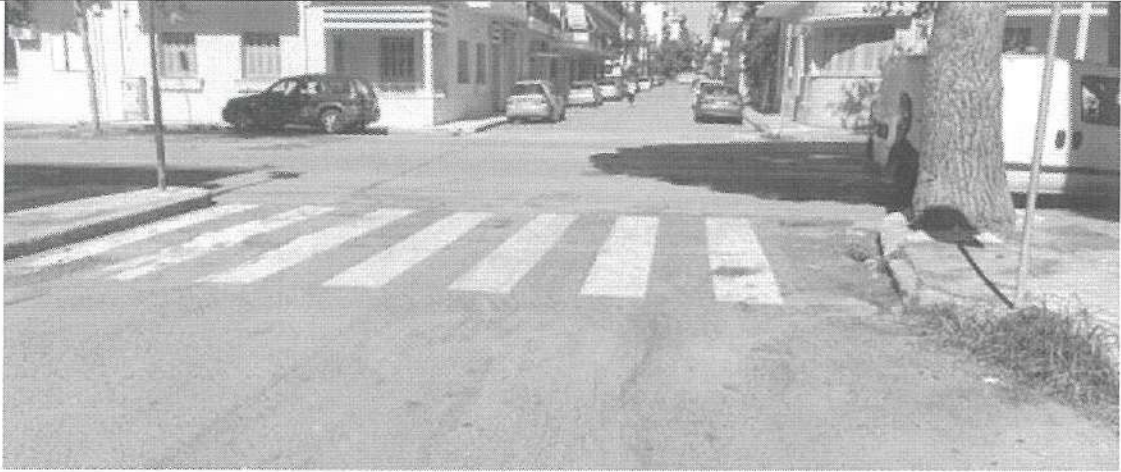
<u>A/A</u>	<u>167</u>	<u>Στοιχεία Διάβασης</u>	
<u>Κωδικός</u>	<u>Σωκράτους 2</u>		
• Θέση-οδός:	Οδός Σωκράτους		
• Συντεταγμένες (ΕΓΣΑ 87)	X	332310	
	Y	4100016	
• Ευρισκόμενη πλησίον εκπαιδευτικού ιδρύματος (εντός ζώνης 300μ) ή πόλου έλξης με συχνή διέλευση πεζών:	3ο Δημοτικό 1 ^ο Γυμνάσιο 9 ^ο +21 ^ο Νηπιαγωγείο		
• Τύπος/υλικό:	Οριζόντια σήμανση-χρώση		
• Ύπαρξη ράμπας ΑΜΕΑ:	Καθόλου		
• Φωτογραφία:

<u>Πρόταση διαμόρφωσης</u>			
Περιγραφή:	<ul style="list-style-type: none"> • Διαμόρφωση επιφάνειας με κυβόλιθους • Τοποθέτηση ράμπας ΑΜΕΑ εκατέρωθεν της διάβασης 		
<u>Στοιχεία Τεκμηρίωσης Επιλογής</u>			
Ιστορικό ατυχημάτων			
Κυκλοφοριακός φόρτος οχημάτων	Πρωινή αιχμή	Απογευματινή αιχμή	
	-	-	
Κυκλοφορία πεζών	525 μαθητές

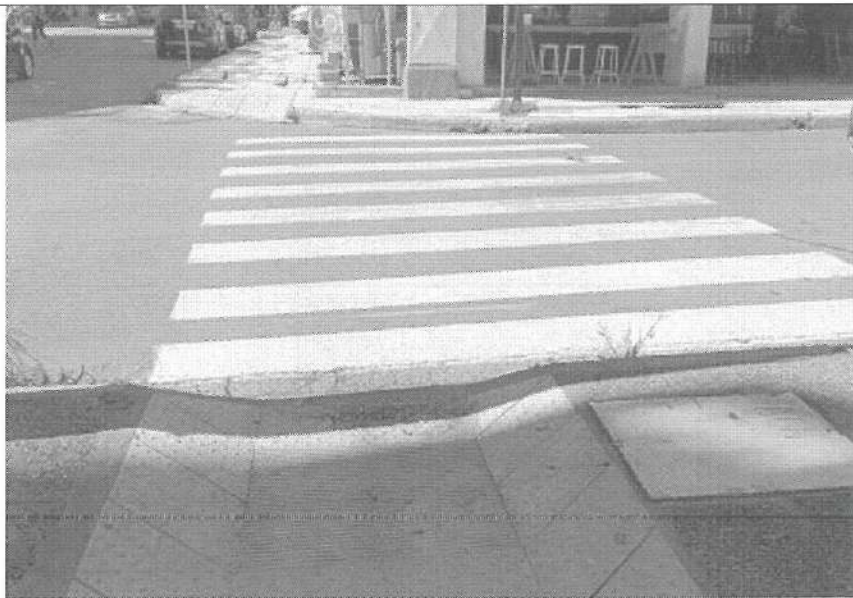
A/A	170	Στοιχεία Διάβασης
Κωδικός	Βασιλέως Κωνσταντίνου 2	
• Θέση-οδός:	Οδός Βασιλέως Κωνσταντίνου	
• Συντεταγμένες (ΕΓΣΑ 87)	X	332071
	Y	4100070
• Ευρισκόμενη πλησίον εκπαιδευτικού ιδρύματος (εντός ζώνης 300μ) ή πόλου έλεξης με συχνή διέλευση πεζών:	1 ^ο Γυμνάσιο 3 ^ο Δημοτικό	
• Τύπος/υλικό:	Οριζόντια σήμανση-χρώση	
• Ύπαρξη ράμπας ΑΜΕΑ:	Εκατέρωθεν	
• Φωτογραφία:

Περιγραφή:	• Διαμόρφωση επιφάνειας με κυβόλιθους	
Στοιχεία Τεκμηρίωσης Επιλογής		
Ιστορικό ατυχημάτων		
Κυκλοφοριακός φόρτος οχημάτων	Πρωινή αιχμή	Απογευματινή αιχμή
	357	493
Κυκλοφορία πεζών	457 μαθητές

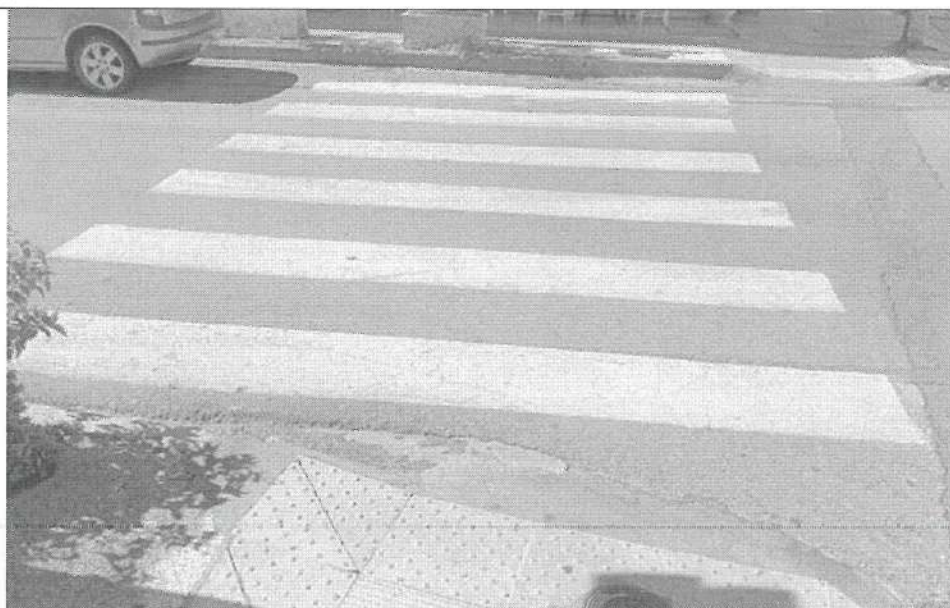
A/A	171	Στοιχεία Διάβασης
Κωδικός	Βασιλέως Κωνσταντίνου 3	
• Θέση-οδός:	Οδός Βασιλέως Κωνσταντίνου	
• Συντεταγμένες (ΕΓΣΑ 87)	X	332090
	Y	4100067
• Ευρισκόμενη πλησίον εκπαιδευτικού ιδρύματος (εντός ζώνης 300μ) ή πόλου έλξης με συχνή διέλευση πεζών:	1 ^ο Γυμνάσιο 3 ^ο Δημοτικό	
• Τύπος/υλικό:	Οριζόντια σήμανση-χρώση	
• Ύπαρξη ράμπας ΑΜΕΑ:	Εκατέρωθεν	
• Φωτογραφία:

Περιγραφή:	• Διαμόρφωση επιφάνειας με κυβόλιθους	
Στοιχεία Τεκμηρίωσης Επιλογής		
Ιστορικό ατυχημάτων		
Κυκλοφοριακός φόρτος οχημάτων	Πρωινή αιχμή	Απογευματινή αιχμή
	357	493
Κυκλοφορία πεζών	457 μαθητές

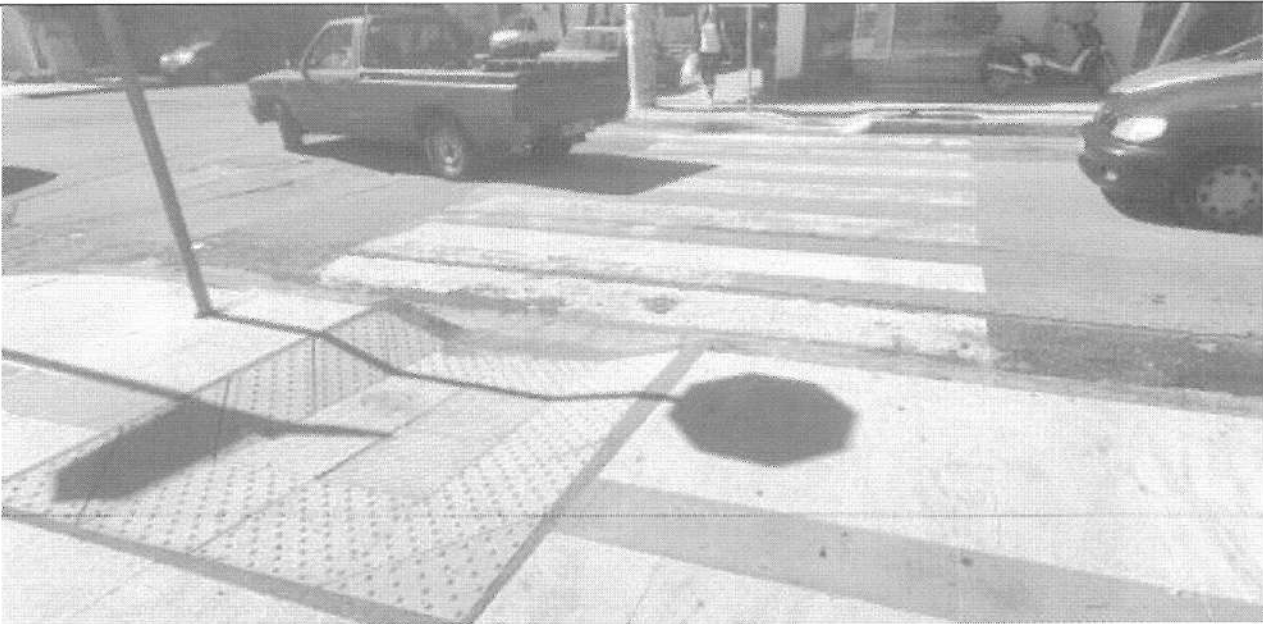
A/A	172	Στοιχεία Διάβασης	
Κωδικός	Βασιλέως Κωνσταντίνου 4		
• Θέση-οδός:	Οδός Βασιλέως Κωνσταντίνου		
• Συντεταγμένες (ΕΓΣΑ 87)	X	332292	
	Y	4100058	
• Ευρισκόμενη πλησίον εκπαιδευτικού ιδρύματος (εντός ζώνης 300μ) ή πόλου έλξης με συχνή διέλευση πεζών:	3ο Δημοτικό 1 ^ο Γυμνάσιο 9 ^ο +21 ^ο Νηπιαγωγείο		
• Τύπος/υλικό:	Οριζόντια σήμανση-χρώση		
• Ύπαρξη ράμπας ΑΜΕΑ:	Εκατέρωθεν		
• Φωτογραφία:

Πρόταση διαμόρφωσης			
Περιγραφή:	• Διαμόρφωση επιφάνειας με κυβόλιθους		
Στοιχεία Τεκμηρίωσης Επιλογής			
Ιστορικό ατυχημάτων			
Κυκλοφοριακός φόρτος οχημάτων	Πρωινή αιχμή	Απογευματινή αιχμή	
	357	493	
Κυκλοφορία πεζών	525 μαθητές

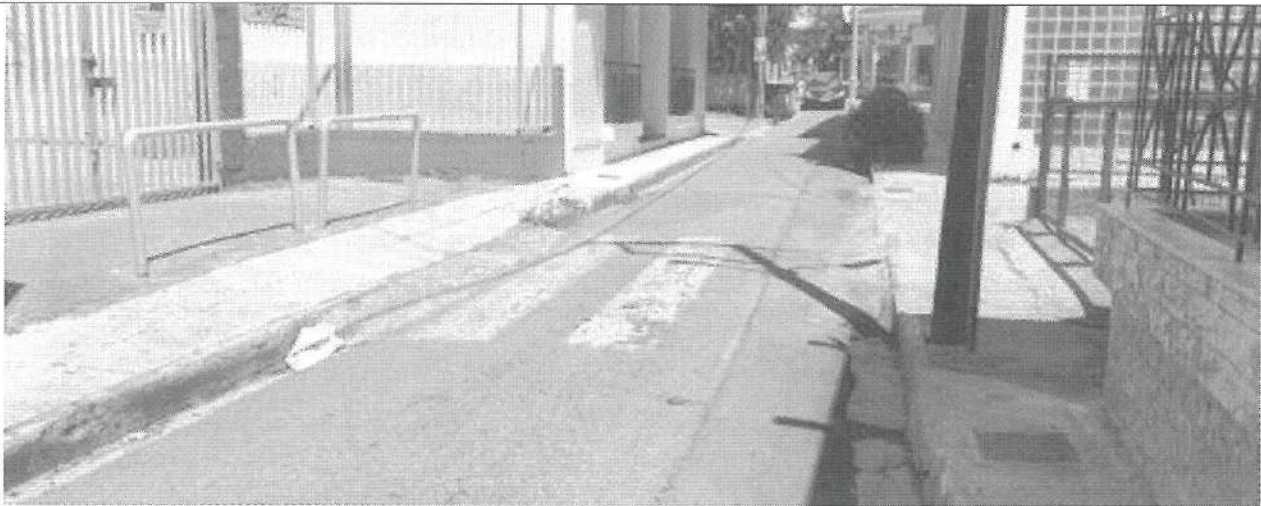
A/A	173	Στοιχεία Διάβασης	
Κωδικός	Αλκαίου 1		
• Θέση-οδός:	Οδός Αλκαίου		
• Συντεταγμένες (ΕΓΣΑ 87)	X	332342	
	Y	4100807	
• Ευρισκόμενη πλησίον εκπαιδευτικού ιδρύματος (εντός ζώνης 300μ) ή πόλου έλξης με συχνή διέλευση πεζών:	1ο Δημοτικό 2ο Δημοτικό 2° Νηπιαγωγείο		
• Τύπος/υλικό:	Οριζόντια σήμανση-χρώση		
• Ύπαρξη ράμπας ΑΜΕΑ:	Καθόλου		
• Φωτογραφία:

Περιγραφή:	<ul style="list-style-type: none"> • Διαμόρφωση επιφάνειας με κυβόλιθους • Τοποθέτηση ράμπας ΑΜΕΑ εκατέρωθεν της διάβασης
------------	---

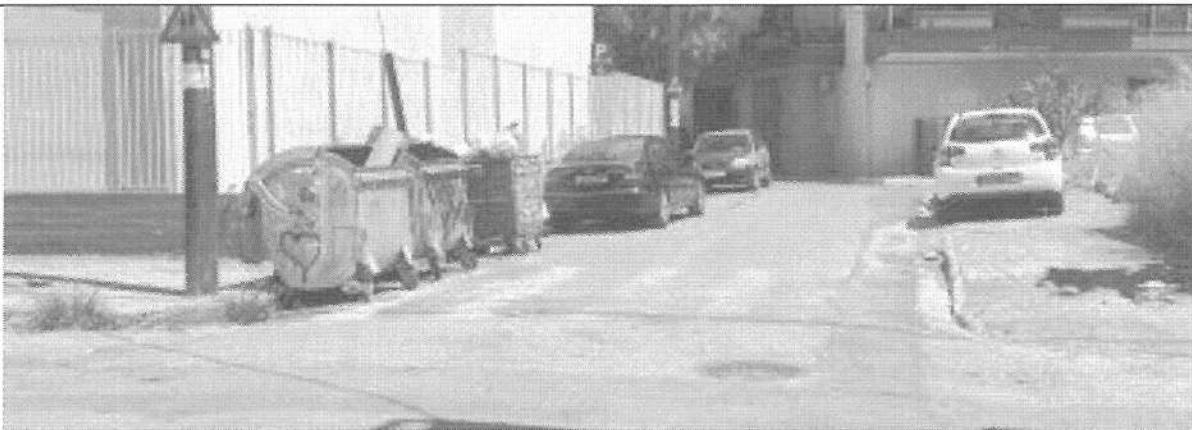
A/A	174	Στοιχεία Διάβασης
Κωδικός	Αλκαίου 2	
• Θέση-οδός:	Οδός Αλκαίου	
• Συντεταγμένες (ΕΓΣΑ 87)	X	332345
	Y	4100769
• Ευρισκόμενη πλησίον εκπαιδευτικού ιδρύματος (εντός ζώνης 300μ) ή πόλου έλξης με συχνή διέλευση πεζών:	1ο Δημοτικό 2ο Δημοτικό 2° Νηπιαγωγείο	
• Τύπος/υλικό:	Οριζόντια σήμανση-χρώση	
• Ύπαρξη ράμπας ΑΜΕΑ:	Καθόλου	
• Φωτογραφία:

Περιγραφή:	<ul style="list-style-type: none"> • Διαμόρφωση επιφάνειας με κυβόλιθους • Τοποθέτηση ράμπας ΑΜΕΑ εκατέρωθεν της διάβασης
------------	---

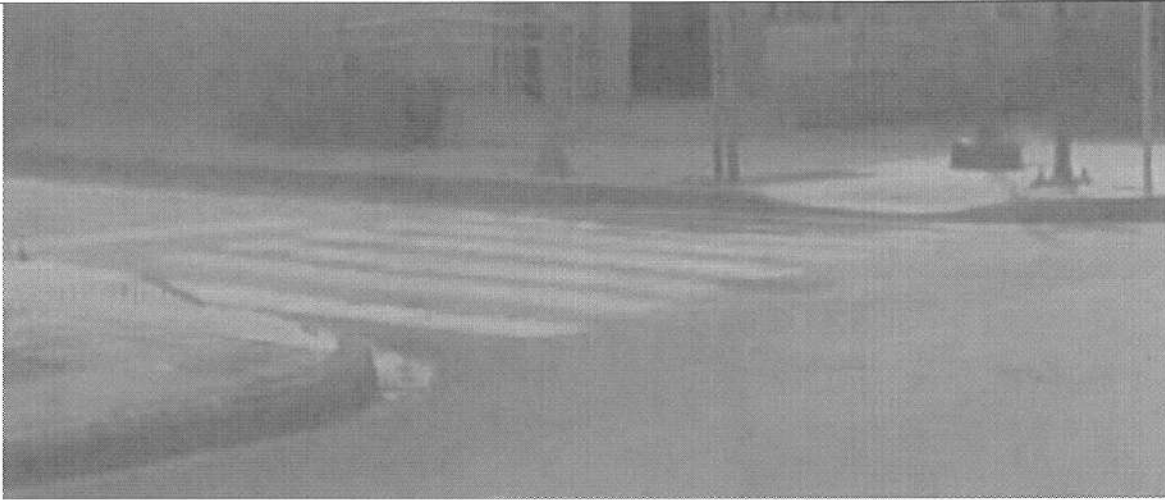
A/A	178	Στοιχεία Διάβασης	
<u>Κωδικός</u>		<u>Αύρας 1</u>	
• Θέση-οδός:		Οδός Αύρας	
• Συντεταγμένες (ΕΓΣΑ 87)		X	333563
		Y	4099192
• Ευρισκόμενη πλησίον εκπαιδευτικού ιδρύματος (εντός ζώνης 300μ) ή πόλου έλξης με συχνή διέλευση πεζών:		Μουσικό Γυμνάσιο – Λύκειο 26 ^ο Νηπιαγωγείο	
• Τύπος/υλικό:		Οριζόντια σήμανση-χρώση	
• Υπαρξη ράμπας ΑΜΕΑ:		Εκατέρωθεν	
• Φωτογραφία:

Πρόταση διαμόρφωσης			
Περιγραφή:	<ul style="list-style-type: none"> • Διαμόρφωση επιφάνειας με κυβόλιθους • Τοποθέτηση ενός φωτιστικού σώματος με ηλιακό πάνελ 		
Στοιχεία Τεκμηρίωσης Επιλογής			
Ιστορικό ατυχημάτων			
Κυκλοφοριακός φόρτος οχημάτων	Πρωινή αιχμή	Απογευματινή αιχμή	
	-	-	
Κυκλοφορία πεζών	257 μαθητές

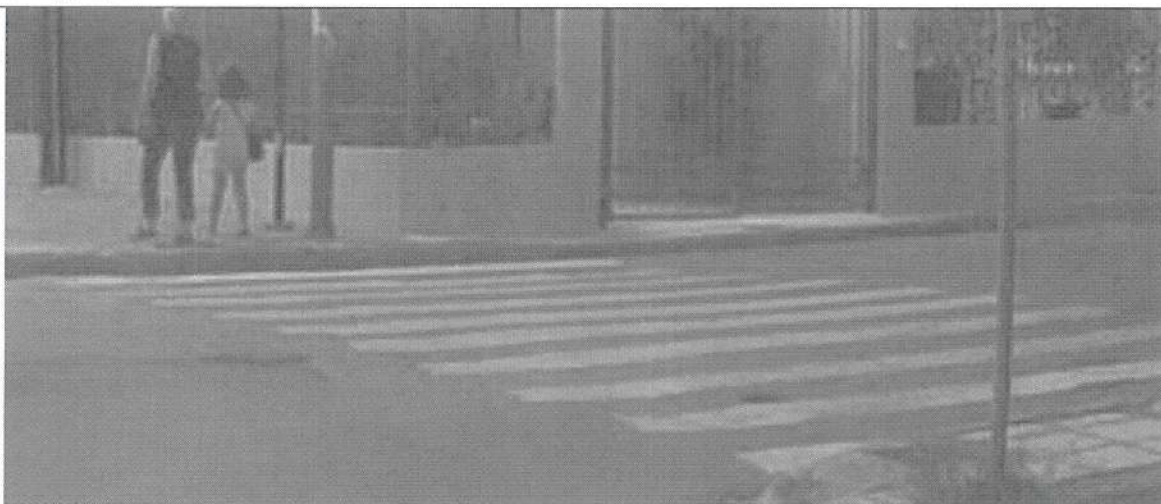
A/A	179	Στοιχεία Διάβασης
Κωδικός	Αύρας 2	
• Θέση-οδός:	Οδός Αύρας	
• Συντεταγμένες (ΕΓΣΑ 87)	X	333572
	Y	4099206
• Ευρισκόμενη πλησίον εκπαιδευτικού ιδρύματος (εντός ζώνης 300μ) ή πόλου έλξης με συχνή διέλευση πεζών:	Μουσικό Γυμνάσιο – Λύκειο 26° Νηπιαγωγείο	
• Τύπος/υλικό:	Οριζόντια σήμανση-χρώση	
• Ύπαρξη ράμπας ΑΜΕΑ:	Μόνο στα ανατολικά της διάβασης	
• Φωτογραφία:

Περιγραφή:	<ul style="list-style-type: none"> • Διαμόρφωση επιφάνειας με κυβόλιθους • Τοποθέτηση μιας ράμπας ΑΜΕΑ δυτικά της διάβασης • Τοποθέτηση ενός φωτιστικού σώματος με ηλιακό πάνελ
------------	--

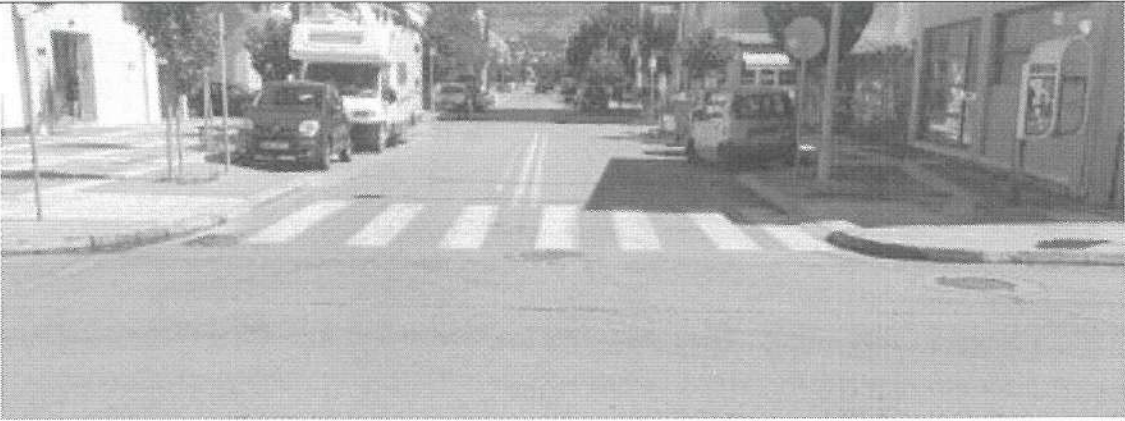
A/A	180	Στοιχεία Διάβασης	
<u>Κωδικός</u>		<u>Ηρώων 1</u>	
• Θέση-οδός:		Οδός Ηρώων	
• Συντεταγμένες (ΕΓΣΑ 87)		X	332752
		Y	4098987
• Ευρισκόμενη πλησίον εκπαιδευτικού ιδρύματος (εντός ζώνης 300μ) ή πόλου έλξης με συχνή διέλευση πεζών:		Παραλιακή ζώνη – τουριστικός πόλος έλξης	
• Τύπος/υλικό:		Οριζόντια σήμανση-χρώση	
• Υπαρξη ράμπας ΑΜΕΑ:		Εκατέρωθεν	
• Φωτογραφία:

<u>Πρόταση διαμόρφωσης</u>			
Περιγραφή:	• Διαμόρφωση επιφάνειας με κυβόλιθους		
Στοιχεία Τεκμηρίωσης Επιλογής			
Ιστορικό ατυχημάτων	44 ατυχήματα την τελευταία 5ετία		
Κυκλοφοριακός φόρτος οχημάτων	Πρωινή αιχμή	Απογευματινή αιχμή	
	-	231	
Κυκλοφορία πεζών	Αυξημένη κυκλοφορία πεζών ειδικά σε τουριστική αιχμή

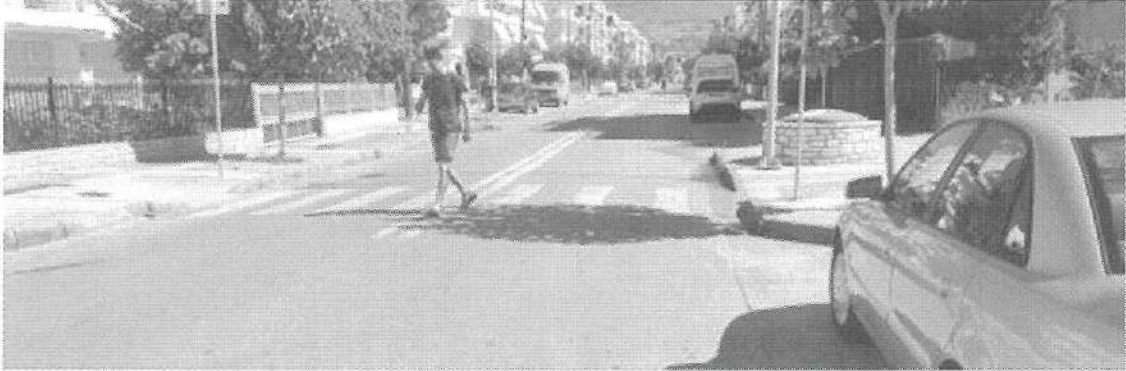
A/A	181	Στοιχεία Διάβασης	
<u>Κωδικός</u>		<u>Ηρώων 2</u>	
• Θέση-οδός:		Οδός Ηρώων	
• Συντεταγμένες (ΕΓΣΑ 87)		X	332759
		Y	4099112
• Ευρισκόμενη πλησίον εκπαιδευτικού ιδρύματος (εντός ζώνης 300μ) ή πόλου έλξης με συχνή διέλευση πεζών:		Γυμνάσιο Παραλίας 1 και 2 ΕΠΑΛ 10 ^ο Δημοτικό 8 ^ο Νηπιαγωγείο 14 ^ο Νηπιαγωγείο Εθνικό Στάδιο Καλαμάτας

• Τύπος/υλικό:		Οριζόντια σήμανση-χρώση	
• Υπαρξη ράμπας ΑΜΕΑ:		Εκατέρωθεν	
• Φωτογραφία:

<u>Πρόταση διαμόρφωσης</u>			
Περιγραφή:	<ul style="list-style-type: none"> • Διαμόρφωση επιφάνειας με κυβόλιθους • Τοποθέτηση ενός φωτιστικού σώματος με ηλιακό πάνελ 		
<u>Στοιχεία Τεκμηρίωσης Επιλογής</u>			
Ιστορικό ατυχημάτων	44 ατυχήματα την τελευταία 5ετία		
Κυκλοφοριακός φόρτος οχημάτων	Πρωινή αιχμή	Απογευματινή αιχμή

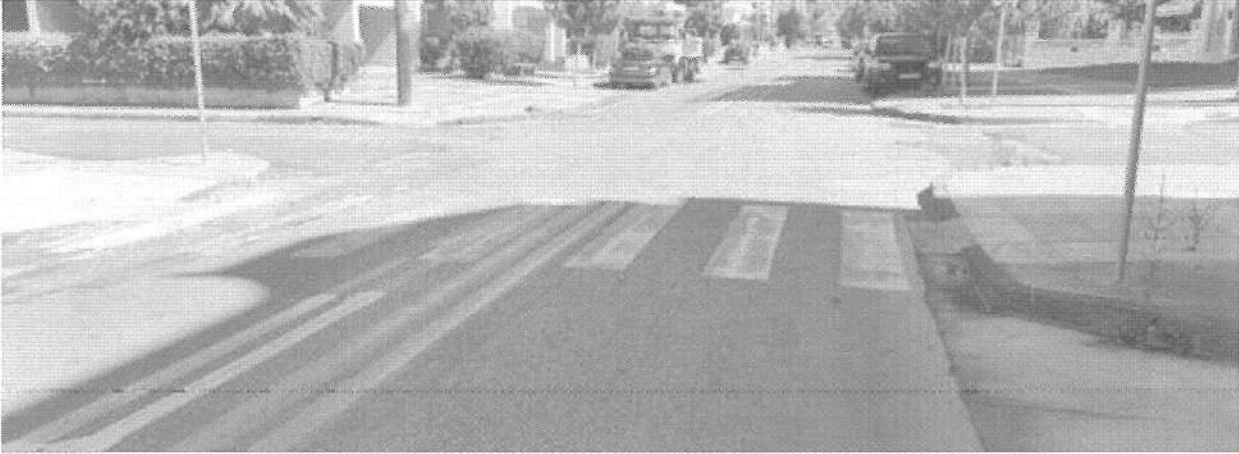
A/A	182	Στοιχεία Διάβασης	
<u>Κωδικός</u>		<u>Ηρώων 3</u>	
• Θέση-οδός:		Οδός Ηρώων	
• Συντεταγμένες (ΕΓΣΑ 87)		X	332764
		Y	4099251
• Ευρισκόμενη πλησίον εκπαιδευτικού ιδρύματος (εντός ζώνης 300μ) ή πόλου έλεξης με συχνή διέλευση πεζών:		Γυμνάσιο Παραλίας 1 και 2 ΕΠΑΛ 10 ^ο Δημοτικό 8 ^ο Νηπιαγωγείο 14 ^ο Νηπιαγωγείο Εθνικό Στάδιο Καλαμάτας

• Τύπος/υλικό:		Οριζόντια σήμανση-χρώση	
• Ύπαρξη ράμπας ΑΜΕΑ:		Εκατέρωθεν	
• Φωτογραφία:

Πρόταση διαμόρφωσης			
Περιγραφή:	<ul style="list-style-type: none"> • Διαμόρφωση επιφάνειας με κυβόλιθους • Τοποθέτηση ενός φωτιστικού σώματος με ηλιακό πάνελ 		
Στοιχεία Τεκμηρίωσης Επιλογής			
Ιστορικό ατυχημάτων	44 ατυχήματα την τελευταία 5ετία		
Κυκλοφοριακός φόρτος οχημάτων	Πρωινή αιχμή	Απογευματινή αιχμή

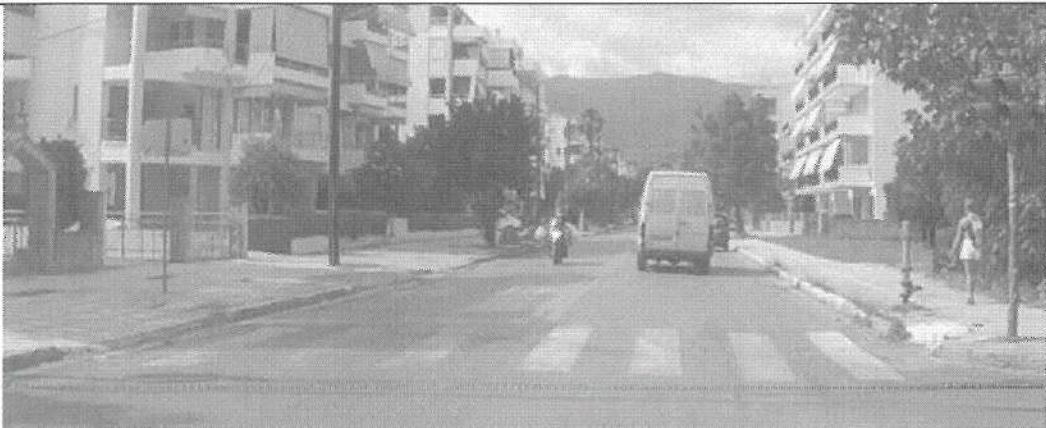
A/A	184	Στοιχεία Διάβασης	
Κωδικός	Ηρώων 5		
• Θέση-οδός:	Οδός Ηρώων		
• Συντεταγμένες (ΕΓΣΑ 87)	X	332771	
	Y	4099366	
• Ευρισκόμενη πλησίον εκπαιδευτικού ιδρύματος (εντός ζώνης 300μ) ή πόλου έλξης με συχνή διέλευση πεζών:	Γυμνάσιο Παραλίας 1 και 2 ΕΠΑΛ 10 ^ο Δημοτικό 8 ^ο Νηπιαγωγείο 14 ^ο Νηπιαγωγείο Εθνικό Στάδιο Καλαμάτας

• Τύπος/υλικό:	Οριζόντια σήμανση-χρώση		
• Ύπαρξη ράμπας ΑΜΕΑ:	Εκατέρωθεν		
• Φωτογραφία:

Πρόταση διαμόρφωσης			
Περιγραφή:	<ul style="list-style-type: none"> • Διαμόρφωση επιφάνειας με κυβόλιθους • Τοποθέτηση ενός φωτιστικού σώματος με ηλιακό πάνελ 		
Στοιχεία Τεκμηρίωσης Επιλογής			
Ιστορικό ατυχημάτων	44 ατυχήματα την τελευταία 5ετία		
Κυκλοφοριακός φόρτος οχημάτων	Πρωινή αιχμή	Απογευματινή αιχμή

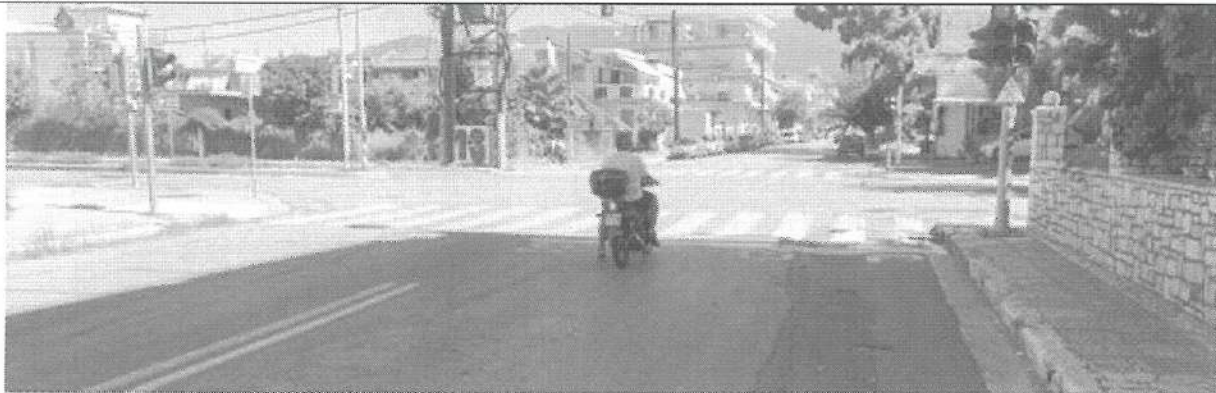
A/A	185	Στοιχεία Διάβασης	
Κωδικός	Ηρώων 6		
• Θέση-οδός:	Οδός Ηρώων		
• Συντεταγμένες (ΕΓΣΑ 87)	X	332810	
	Y	4100262	
• Ευρισκόμενη πλησίον εκπαιδευτικού ιδρύματος (εντός ζώνης 300μ) ή πόλου έλξης με συχνή διέλευση πεζών:	18 ^ο Δημοτικό Ειδικό Σχολείο 2 ^ο + 3 ^ο Γυμνάσιο 2 ^ο + 5 ^ο Γενικό Λύκειο		
• Τύπος/υλικό:	Οριζόντια σήμανση-χρώση		
• Υπαρξη ράμπας ΑΜΕΑ:	Εκατέρωθεν		
• Φωτογραφία:

Πρόταση διαμόρφωσης			
Περιγραφή:	<ul style="list-style-type: none"> • Διαμόρφωση επιφάνειας με κυβόλιθους • Τοποθέτηση ενός φωτιστικού σώματος με ηλιακό πάνελ 		
Στοιχεία Τεκμηρίωσης Επιλογής			
Ιστορικό ατυχημάτων	44 ατυχήματα την τελευταία 5ετία		
Κυκλοφοριακός φόρτος οχημάτων	Πρωινή αιχμή	Απογευματινή αιχμή	
	391	410	
Κυκλοφορία πεζών	1089 μαθητές

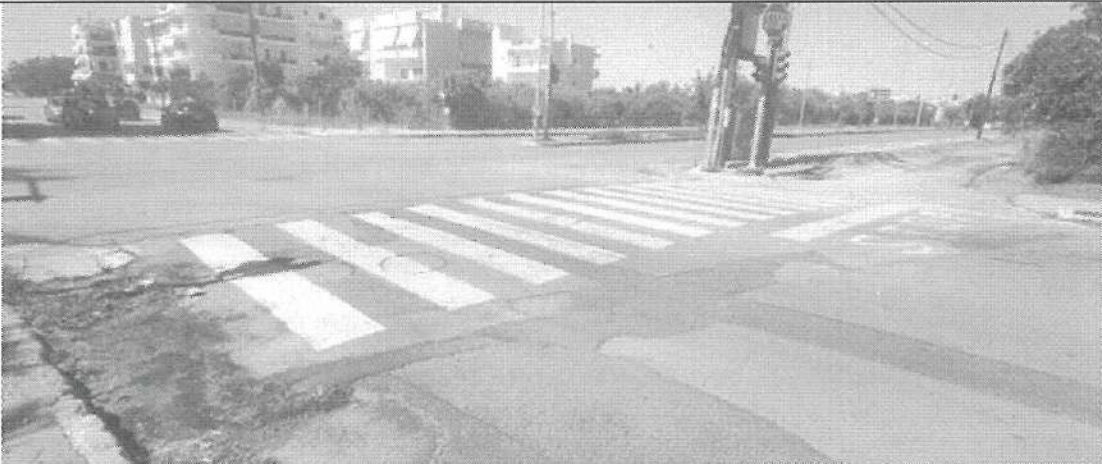
A/A	186	Στοιχεία Διάβασης	
Κωδικός	Ηρώων 7		
• Θέση-οδός:	Οδός Ηρώων		
• Συντεταγμένες (ΕΓΣΑ 87)	X	332810	
	Y	4100293	
• Ευρισκόμενη πλησίον εκπαιδευτικού ιδρύματος (εντός ζώνης 300μ) ή πόλου έλξης με συχνή διέλευση πεζών:	18 ^ο Δημοτικό Ειδικό Σχολείο 2 ^ο +3 ^ο Γυμνάσιο 2 ^ο + 5 ^ο Γενικό Λύκειο		
• Τύπος/υλικό:	Οριζόντια σήμανση-χρώση		
• Ύπαρξη ράμπας ΑΜΕΑ:	Καθόλου		
• Φωτογραφία:

Πρόταση διαμόρφωσης			
Περιγραφή:	<ul style="list-style-type: none"> • Διαμόρφωση επιφάνειας με κυβόλιθους • Τοποθέτηση ράμπας ΑΜΕΑ εκατέρωθεν της διάβασης • Τοποθέτηση ενός φωτιστικού σώματος με ηλιακό πάνελ 		
Στοιχεία Τεκμηρίωσης Επιλογής			
Ιστορικό ατυχημάτων	44 ατυχήματα την τελευταία 5ετία		
Κυκλοφοριακός φόρτος οχημάτων	Πρωινή αιχμή	Απογευματινή αιχμή	
	-	309	
Κυκλοφορία πεζών	1089 μαθητές

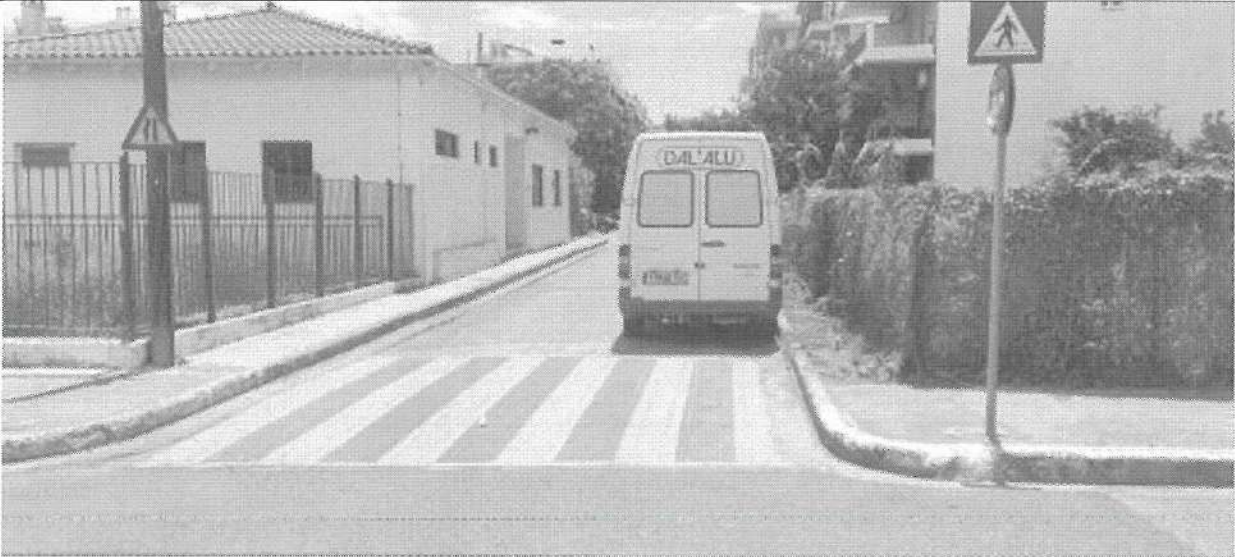
A/A	187	Στοιχεία Διάβασης	
<u>Κωδικός</u>		<u>Μαιζώνος 1</u>	
• Θέση-οδός:		Οδός Μαιζώνος	
• Συντεταγμένες (ΕΓΣΑ 87)		X	332115
		Y	4099524
• Ευρισκόμενη πλησίον εκπαιδευτικού ιδρύματος (εντός ζώνης 300μ) ή πόλου έλξης με συχνή διέλευση πεζών:		7 ^ο Δημοτικό 23 ^ο Νηπιαγωγείο 4 ^ο Δημοτικό	
• Τύπος/υλικό:		Κυβόλιθοι	
• Ύπαρξη ράμπας ΑΜΕΑ:		Καθόλου	
• Φωτογραφία:

<u>Πρόταση διαμόρφωσης</u>			
Περιγραφή:		• Τοποθέτηση ράμπας ΑΜΕΑ εκατέρωθεν της διάβασης	
Στοιχεία Τεκμηρίωσης Επιλογής			
Ιστορικό ατυχημάτων			
Κυκλοφοριακός φόρτος οχημάτων		Πρωινή αιχμή	Απογευματινή αιχμή
		-	-
Κυκλοφορία πεζών	482 μαθητές

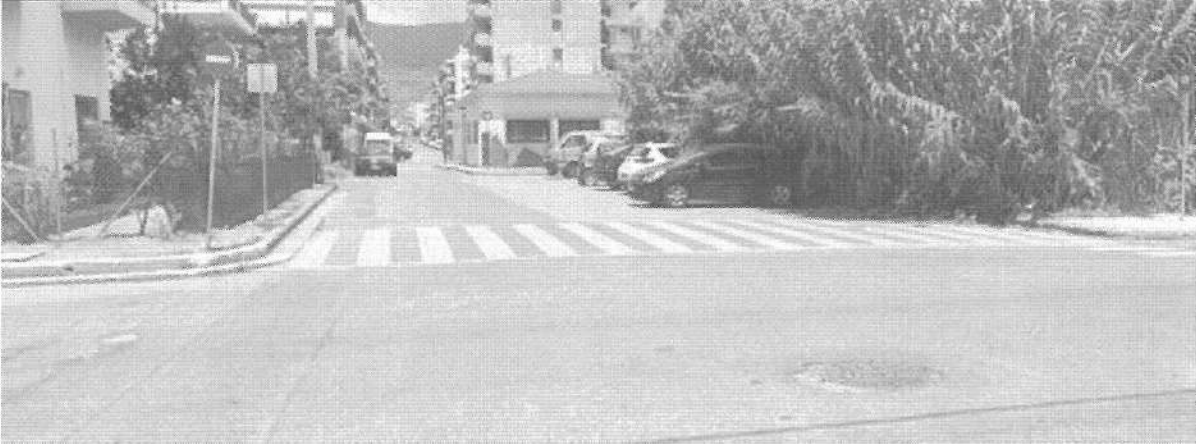
A/A	188	Στοιχεία Διάβασης	
Κωδικός	Μαιζώνος 2		
• Θέση-οδός:	Οδός Μαιζώνος		
• Συντεταγμένες (ΕΓΣΑ 87)	X	332118	
	Y	4099462	
• Ευρισκόμενη πλησίον εκπαιδευτικού ιδρύματος (εντός ζώνης 300μ) ή πόλου έλεξης με συχνή διέλευση πεζών:	7 ^ο Δημοτικό 23ο Νηπιαγωγείο 19ο Δημοτικό 1ο και 2ο ΕΠΑΛ		
• Τύπος/υλικό:	Κυβόλιθοι		
• Υπαρξη ράμπας ΑΜΕΑ:	Καθόλου		
• Φωτογραφία:

Πρόταση διαμόρφωσης			
Περιγραφή:	• Τοποθέτηση ράμπας ΑΜΕΑ εκατέρωθεν της διάβασης		
Στοιχεία Τεκμηρίωσης Επιλογής			
Ιστορικό ατυχημάτων			
Κυκλοφοριακός φόρτος οχημάτων	Πρωινή αιχμή	Απογευματινή αιχμή	
	-	-	
Κυκλοφορία πεζών	888 μαθητές

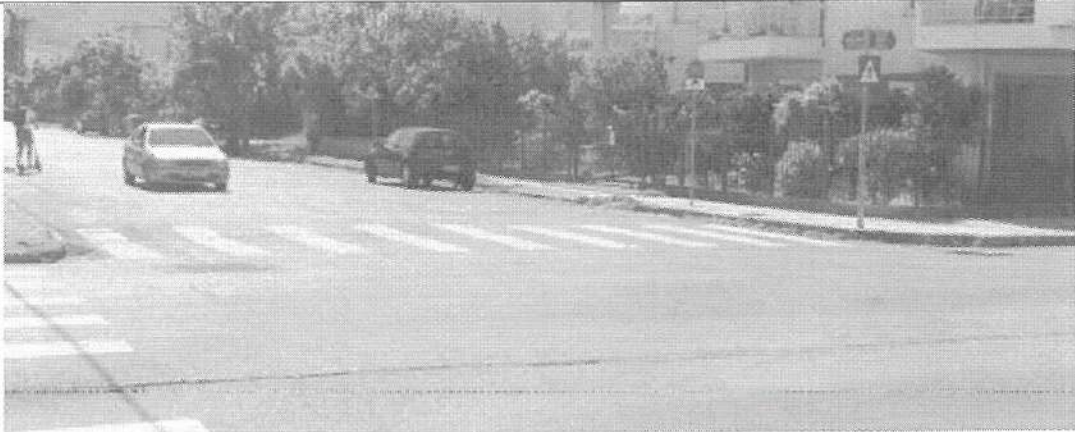
A/A	190	Στοιχεία Διάβασης	
<u>Κωδικός</u>		<u>Πραξιτέλους 2</u>	
• Θέση-οδός:		Οδός Πραξιτέλους	
• Συντεταγμένες (ΕΓΣΑ 87)		X	332289
		Y	4099449
• Ευρισκόμενη πλησίον εκπαιδευτικού ιδρύματος (εντός ζώνης 300μ) ή πόλου έλξης με συχνή διέλευση πεζών:		3ο Γενικό Λύκειο Γυμνάσιο Παραλίας 1 και 2 ΕΠΑΛ 10 ^ο Δημοτικό 8 ^ο Νηπιαγωγείο 23 ^ο Νηπιαγωγείο	
• Τύπος/υλικό:		Οριζόντια σήμανση-χρώση	
• Υπαρξη ράμπας ΑΜΕΑ:		Καθόλου	
• Φωτογραφία:

Πρόταση διαμόρφωσης			
Περιγραφή:	<ul style="list-style-type: none"> • Τοποθέτηση ράμπας ΑΜΕΑ εκατέρωθεν της διάβασης • Διαμόρφωση επιφάνειας με κυβόλιθους 		
Στοιχεία Τεκμηρίωσης Επιλογής			
Ιστορικό ατυχημάτων			
Κυκλοφοριακός φόρτος οχημάτων	Πρωινή αιχμή	Απογευματινή αιχμή	
	-	-	
Κυκλοφορία πεζών	1623 μαθητές

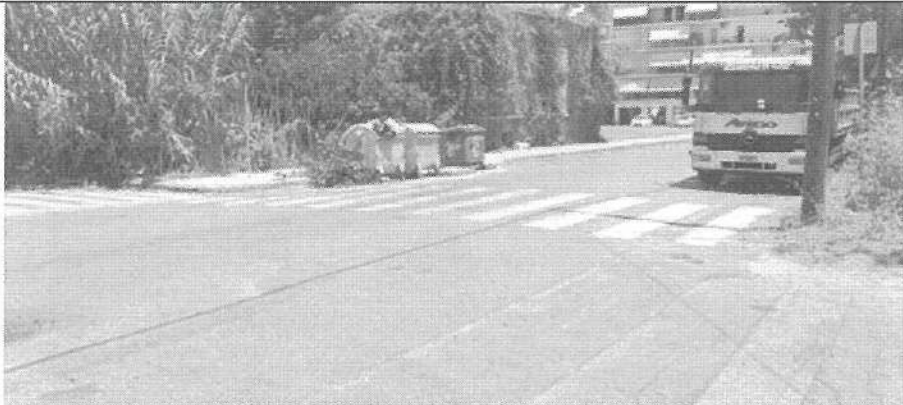
A/A	192	Στοιχεία Διάβασης	
Κωδικός	Πραξιτέλους 4		
• Θέση-οδός:	Οδός Πραξιτέλους		
• Συντεταγμένες (ΕΓΣΑ 87)	X	332123	
	Y	4099454	
• Ευρισκόμενη πλησίον εκπαιδευτικού ιδρύματος (εντός ζώνης 300μ) ή πόλου έλξης με συχνή διέλευση πεζών:	7 ^ο Δημοτικό 23ο Νηπιαγωγείο 19ο Δημοτικό 1ο και 2ο ΕΠΑΛ		
• Τύπος/υλικό:	Οριζόντια σήμανση-χρώση		
• Υπαρξη ράμπας ΑΜΕΑ:	Καθόλου		
• Φωτογραφία:

Πρόταση διαμόρφωσης			
Περιγραφή:	<ul style="list-style-type: none"> • Τοποθέτηση ράμπας ΑΜΕΑ εκατέρωθεν της διάβασης • Διαμόρφωση επιφάνειας με κυβόλιθους 		
Στοιχεία Τεκμηρίωσης Επιλογής			
Ιστορικό ατυχημάτων			
Κυκλοφοριακός φόρτος οχημάτων	Πρωινή αιχμή	Απογευματινή αιχμή	
	-	-	
Κυκλοφορία πεζών	888 μαθητές

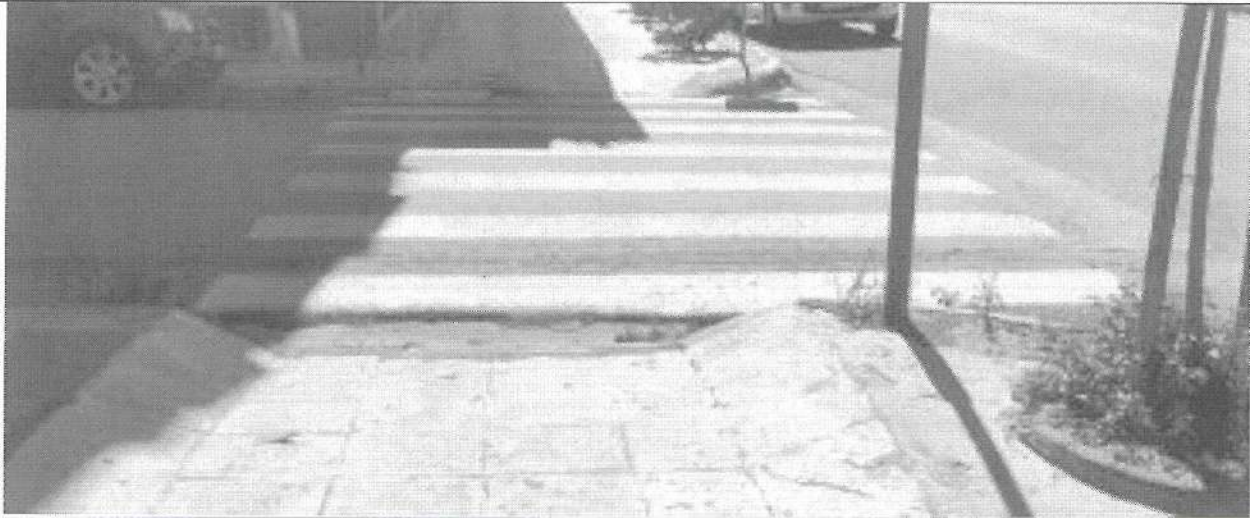
A/A	199	Στοιχεία Διάβασης	
Κωδικός		Ρήγα Φεραίου 1	
• Θέση-οδός:		Οδός Ρήγα Φεραίου	
• Συντεταγμένες (ΕΓΣΑ 87)		X	332336
		Y	4099002
• Ευρισκόμενη πλησίον εκπαιδευτικού ιδρύματος (εντός ζώνης 300μ) ή πόλου έλξης με συχνή διέλευση πεζών:		Παραλιακή ζώνη – τουριστικός πόλος έλξης 10ο Δημοτικό 8 ^ο Νηπιαγωγείο	
• Τύπος/υλικό:		Οριζόντια σήμανση-χρώση	
• Ύπαρξη ράμπας ΑΜΕΑ:		Εκατέρωθεν	
• Φωτογραφία:

Πρόταση διαμόρφωσης			
Περιγραφή:		• Διαμόρφωση επιφάνειας με κυβόλιθους	
Στοιχεία Τεκμηρίωσης Επιλογής			
Ιστορικό ατυχημάτων			
Κυκλοφοριακός φόρτος οχημάτων		Πρωινή αιχμή	Απογευματινή αιχμή
		-	-
Κυκλοφορία πεζών		255 μαθητές Αρκετά αυξημένη ζήτηση σε περίοδο τουριστικής αιχμής

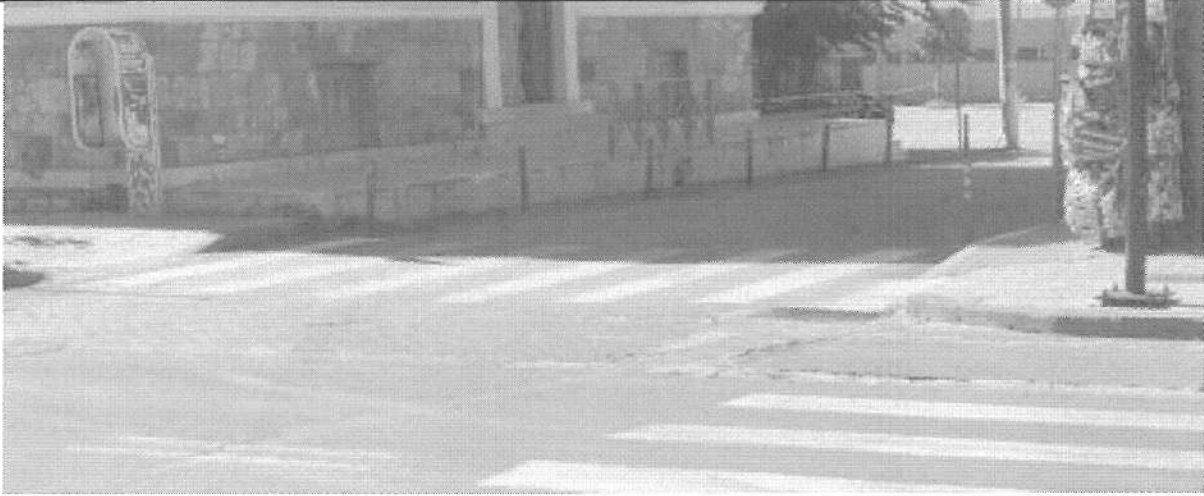
A/A	200	Στοιχεία Διάβασης	
<u>Κωδικός</u>		<u>Ρήγα Φεραίου 2</u>	
• Θέση-οδός:		Οδός Ρήγα Φεραίου	
• Συντεταγμένες (ΕΓΣΑ 87)		X	332336
		Y	4098990
• Ευρισκόμενη πλησίον εκπαιδευτικού ιδρύματος (εντός ζώνης 300μ) ή πόλου έλξης με συχνή διέλευση πεζών:		Παραλιακή ζώνη – τουριστικός πόλος έλξης 10ο Δημοτικό 8ο Νηπιαγωγείο	
• Τύπος/υλικό:		Οριζόντια σήμανση-χρώση	
• Ύπαρξη ράμπας ΑΜΕΑ:		Εκατέρωθεν	
• Φωτογραφία:

<u>Πρόταση διαμόρφωσης</u>			
Περιγραφή:		• Διαμόρφωση επιφάνειας με κυβόλιθους	
Στοιχεία Τεκμηρίωσης Επιλογής			
Ιστορικό ατυχημάτων			
Κυκλοφοριακός φόρτος οχημάτων		Πρωινή αιχμή	Απογευματινή αιχμή
		-	-
Κυκλοφορία πεζών		255 μαθητές Αρκετά αυξημένη ζήτηση σε περίοδο τουριστικής αιχμής

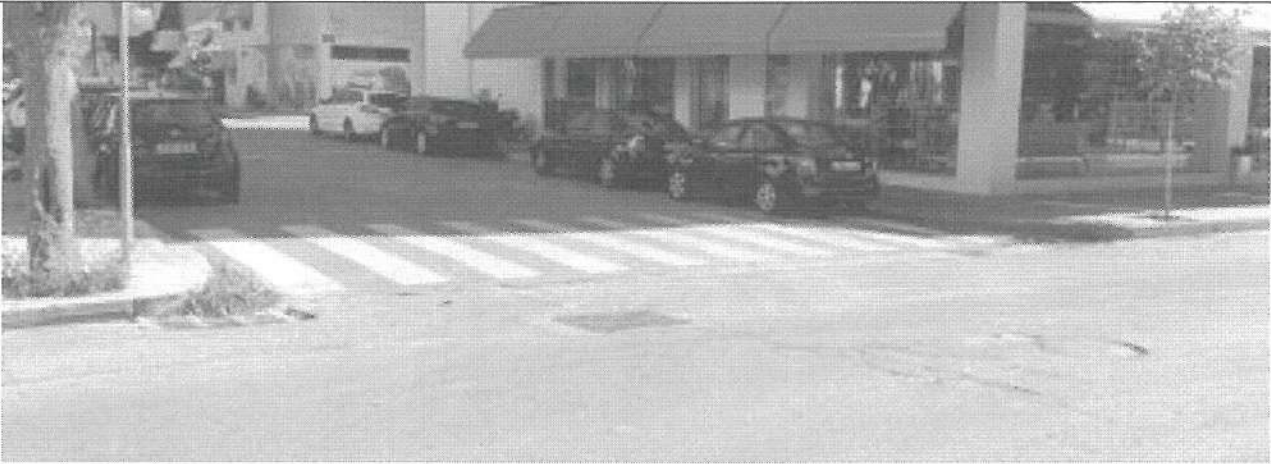
A/A	201	Στοιχεία Διάβασης	
<u>Κωδικός</u>		<u>Μεγάλου Αλεξάνδρου 1</u>	
• Θέση-οδός:		Οδός Μεγάλου Αλεξάνδρου	
• Συντεταγμένες (ΕΓΣΑ 87)		X	332406
		Y	4099002
• Ευρισκόμενη πλησίον εκπαιδευτικού ιδρύματος (εντός ζώνης 300μ) ή πόλου έλξης με συχνή διέλευση πεζών:		Παραλιακή ζώνη – τουριστικός πόλος έλξης 10ο Δημοτικό 8ο Νηπιαγωγείο	
• Τύπος/υλικό:		Οριζόντια σήμανση-χρώση	
• Ύπαρξη ράμπας ΑΜΕΑ:		Εκατέρωθεν	
• Φωτογραφία:

Πρόταση διαμόρφωσης			
Περιγραφή:	• Διαμόρφωση επιφάνειας με κυβόλιθους		
Στοιχεία Τεκμηρίωσης Επιλογής			
Ιστορικό ατυχημάτων			
Κυκλοφοριακός φόρτος οχημάτων	Πρωινή αιχμή	Απογευματινή αιχμή	
	-	-	
Κυκλοφορία πεζών	255 μαθητές Αρκετά αυξημένη ζήτηση σε περίοδο τουριστικής αιχμής

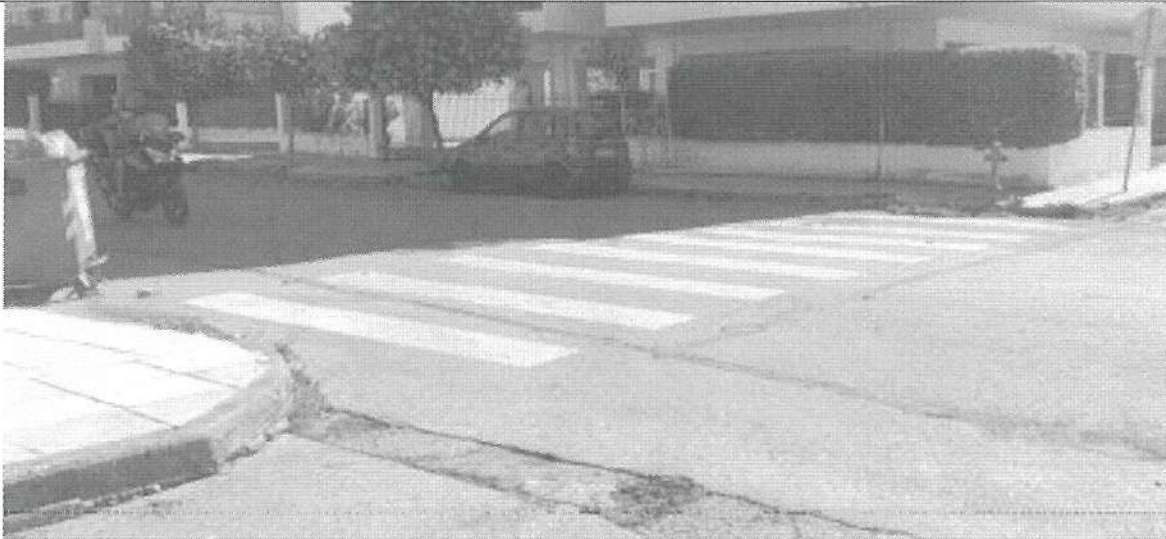
A/A	202	Στοιχεία Διάβασης	
Κωδικός		<u>Μεγάλου Αλεξάνδρου 2</u>	
• Θέση-οδός:		Οδός Μεγάλου Αλεξάνδρου	
• Συντεταγμένες (ΕΓΣΑ 87)		Χ	332438
		Υ	4100017
• Ευρισκόμενη πλησίον εκπαιδευτικού ιδρύματος (εντός ζώνης 300μ) ή πόλου έλξης με συχνή διέλευση πεζών:		3ο Δημοτικό 1 ^ο Γυμνάσιο 9 ^ο +21 ^ο Νηπιαγωγείο	
• Τύπος/υλικό:		Οριζόντια σήμανση-χρώση	
• Ύπαρξη ράμπας ΑΜΕΑ:		Καθόλου	
• Φωτογραφία:

Πρόταση διαμόρφωσης			
Περιγραφή:	<ul style="list-style-type: none"> • Τοποθέτηση ράμπας ΑΜΕΑ εκατέρωθεν της διάβασης • Διαμόρφωση επιφάνειας με κυβόλιθους 		
Στοιχεία Τεκμηρίωσης Επιλογής			
Ιστορικό ατυχημάτων			
Κυκλοφοριακός φόρτος οχημάτων	Πρωινή αιχμή	Απογευματινή αιχμή	
	-	-	
Κυκλοφορία πεζών	525 μαθητές

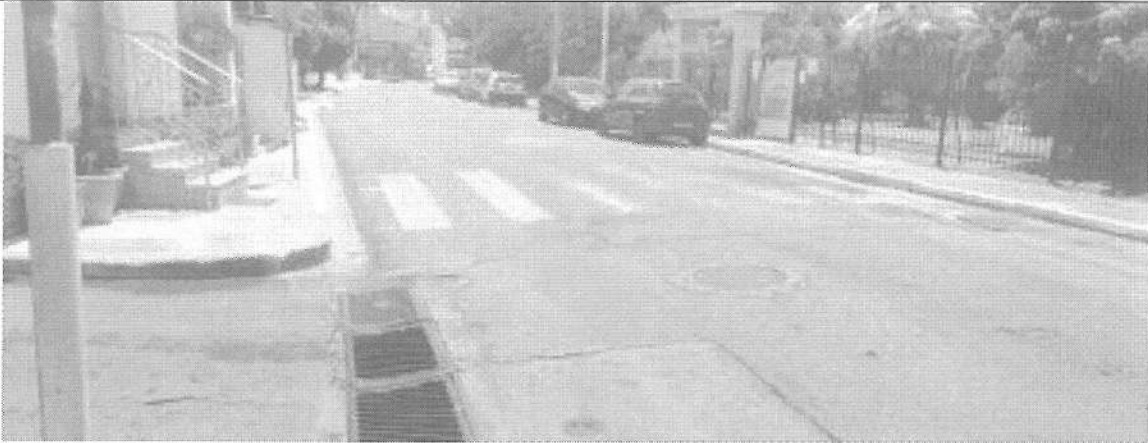
A/A	203	Στοιχεία Διάβασης	
<u>Κωδικός</u>		<u>Καλλιπάτειρας 1</u>	
• Θέση-οδός:		Οδός Καλλιπάτειρας	
• Συντεταγμένες (ΕΓΣΑ 87)		X	332997
		Y	4100829
• Ευρισκόμενη πλησίον εκπαιδευτικού ιδρύματος (εντός ζώνης 300μ) ή πόλου έλξης με συχνή διέλευση πεζών:		12ο Δημοτικό Πανεπιστήμιο Πελοποννήσου	
• Τύπος/υλικό:		Οριζόντια σήμανση-χρώση	
• Ύπαρξη ράμπας ΑΜΕΑ:		Καθόλου	
• Φωτογραφία:

Πρόταση διαμόρφωσης			
Περιγραφή:	<ul style="list-style-type: none"> • Τοποθέτηση ράμπας ΑΜΕΑ εκατέρωθεν της διάβασης • Διαμόρφωση επιφάνειας με κυβόλιθους 		
Στοιχεία Τεκμηρίωσης Επιλογής			
Ιστορικό ατυχημάτων			
Κυκλοφοριακός φόρτος οχημάτων	Πρωινή αιχμή	Απογευματινή αιχμή	
	393	288	
Κυκλοφορία πεζών	103 μαθητές Φοιτητές πανεπιστημίου

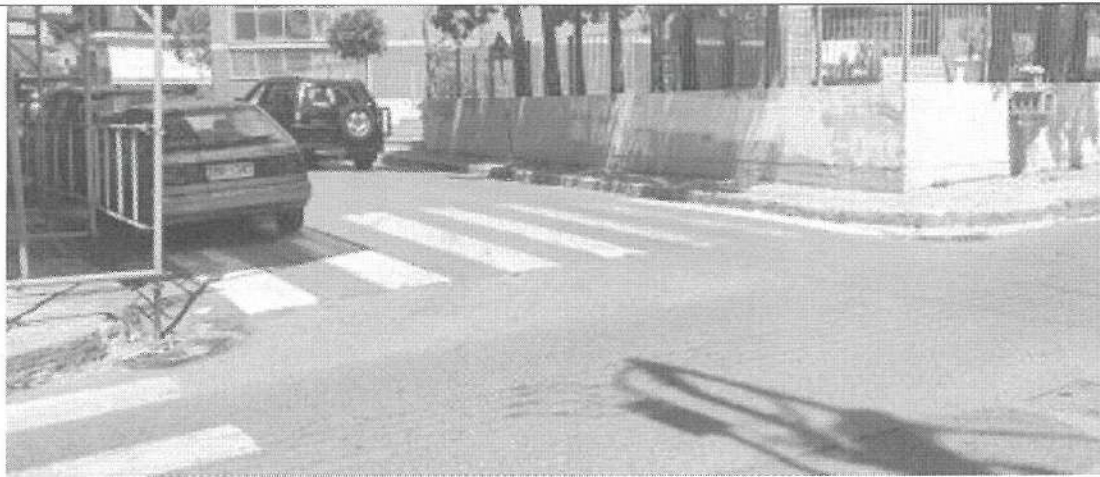
A/A	204	Στοιχεία Διάβασης
Κωδικός	Καλλιπάτειρας 2	
• Θέση-οδός:	Οδός Καλλιπάτειρας	
• Συντεταγμένες (ΕΓΣΑ 87)	X	332452
	Y	4100943
• Ευρισκόμενη πλησίον εκπαιδευτικού ιδρύματος (εντός ζώνης 300μ) ή πόλου έλεξης με συχνή διέλευση πεζών:	1 ^ο Δημοτικό 2ο Δημοτικό 2ο Νηπιαγωγείο	
• Τύπος/υλικό:	Οριζόντια σήμανση-χρώση	
• Ύπαρξη ράμπας ΑΜΕΑ:	Καθόλου	
• Φωτογραφία:

Περιγραφή:	<ul style="list-style-type: none"> • Τοποθέτηση ράμπας ΑΜΕΑ εκατέρωθεν της διάβασης • Διαμόρφωση επιφάνειας με κυβόλιθους
------------	---

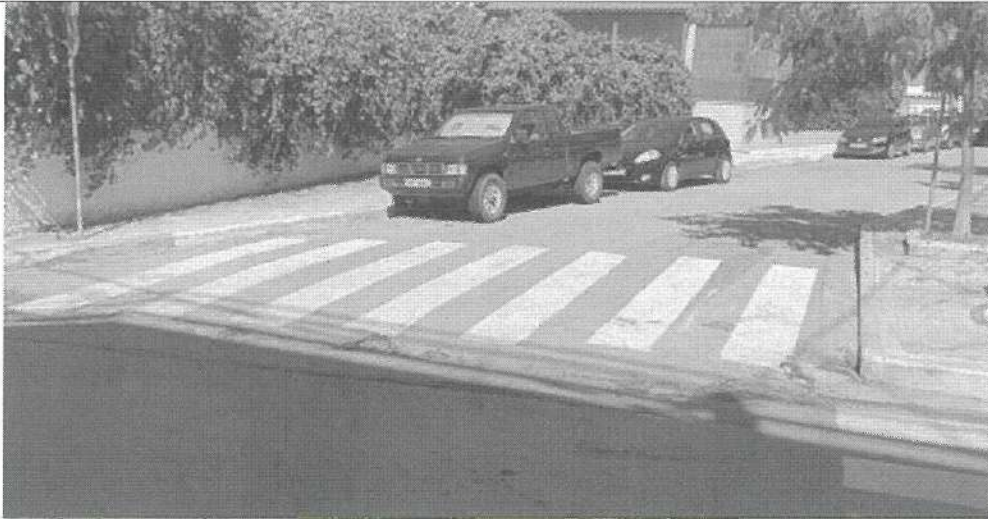
A/A	205	Στοιχεία Διάβασης	
Κωδικός	Κουμουνδουράκη 1		
• Θέση-οδός:	Οδός Κουμουνδουράκη		
• Συντεταγμένες (ΕΓΣΑ 87)	X	332329	
	Y	4100976	
• Ευρισκόμενη πλησίον εκπαιδευτικού ιδρύματος (εντός ζώνης 300μ) ή πόλου έλξης με συχνή διέλευση πεζών:	1 ^ο Δημοτικό 2 ^ο Δημοτικό		
• Τύπος/υλικό:	Οριζόντια σήμανση-χρώση		
• Ύπαρξη ράμπας ΑΜΕΑ:	Στην βόρεια πλευρά		
• Φωτογραφία:

Περιγραφή:	<ul style="list-style-type: none"> • Τοποθέτηση ράμπας ΑΜΕΑ νότια της διάβασης • Διαμόρφωση επιφάνειας με κυβόλιθους
------------	--

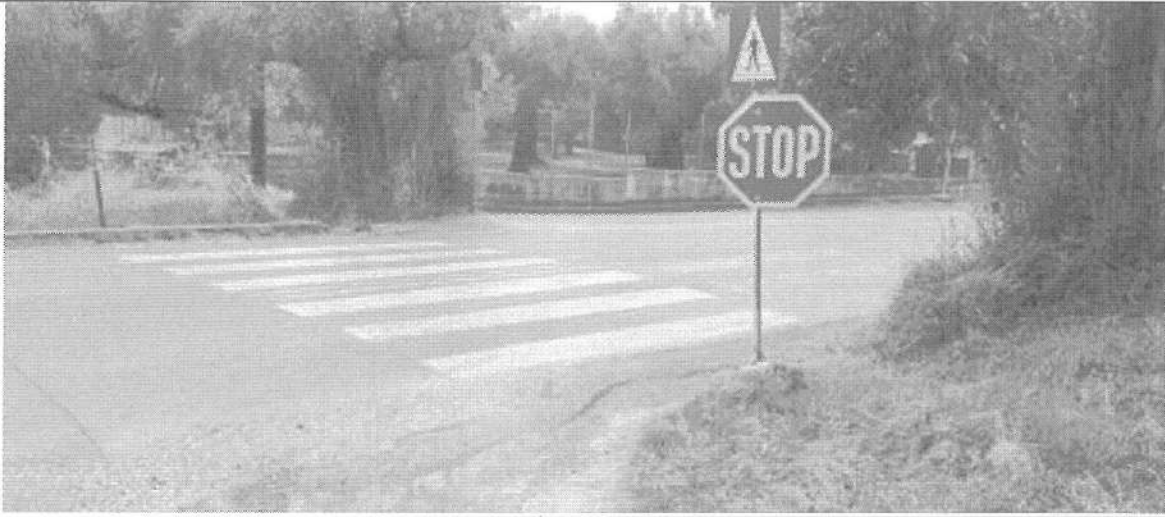
A/A	207	Στοιχεία Διάβασης	
Κωδικός	Σπάρτης 1		
• Θέση-οδός:	Οδός Σπάρτης		
• Συντεταγμένες (ΕΓΣΑ 87)	X	332652	
	Y	4101346	
• Ευρισκόμενη πλησίον εκπαιδευτικού ιδρύματος (εντός ζώνης 300μ) ή πόλου έλξης με συχνή διέλευση πεζών:	17 ^ο Δημοτικό		
• Τύπος/υλικό:	Οριζόντια σήμανση-χρώση		
• Ύπαρξη ράμπας ΑΜΕΑ:	Καθόλου		
• Φωτογραφία:

<u>Πρόταση διαμόρφωσης</u>			
Περιγραφή:	<ul style="list-style-type: none"> • Τοποθέτηση ράμπας ΑΜΕΑ εκατέρωθεν της διάβασης • Διαμόρφωση επιφάνειας με κυβόλιθους 		
<u>Στοιχεία Τεκμηρίωσης Επιλογής</u>			
Ιστορικό ατυχημάτων	Συνολικά 53 ατυχήματα την τελευταία 5ετία		
Κυκλοφοριακός φόρτος οχημάτων	Πρωινή αιχμή	Απογευματινή αιχμή	
	396	393	
Κυκλοφορία πεζών	93 μαθητές

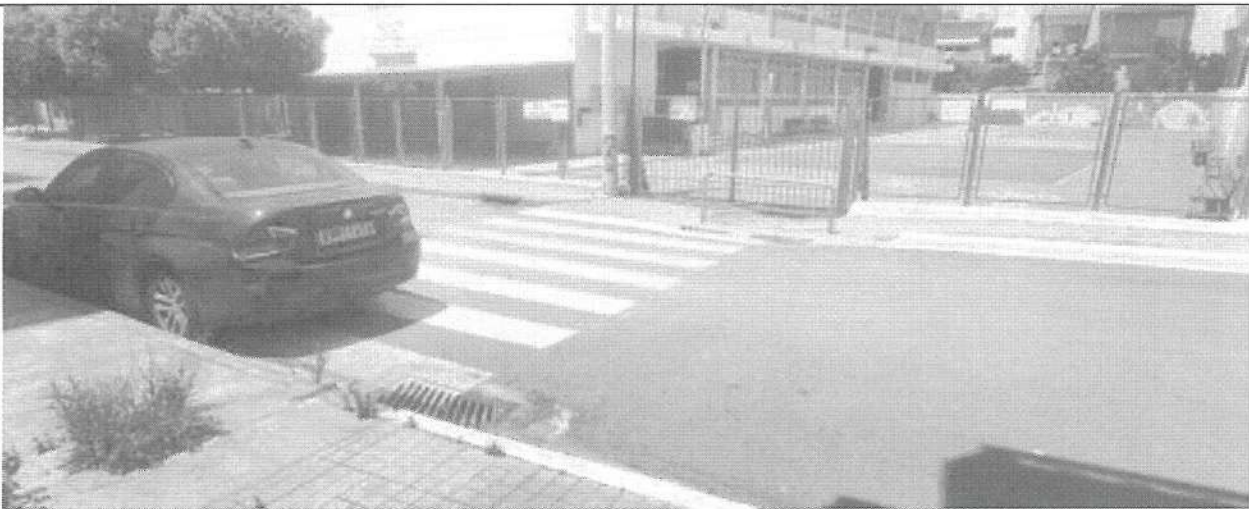
A/A	208	Στοιχεία Διάβασης
Κωδικός	Ηπείρου 1	
• Θέση-οδός:	Οδός Ηπείρου	
• Συντεταγμένες (ΕΓΣΑ 87)	X	331316
	Y	4099848
• Ευρισκόμενη πλησίον εκπαιδευτικού ιδρύματος (εντός ζώνης 300μ) ή πόλου έλξης με συχνή διέλευση πεζών:	11 ^ο Δημοτικό	
• Τύπος/υλικό:	Οριζόντια σήμανση-χρώση	
• Ύπαρξη ράμπας ΑΜΕΑ:	Μόνο στην βόρεια πλευρά	
• Φωτογραφία:

- Τοποθέτηση ράμπας ΑΜΕΑ νότια της διάβασης
- Διαμόρφωση επιφάνειας με κυβόλιθους

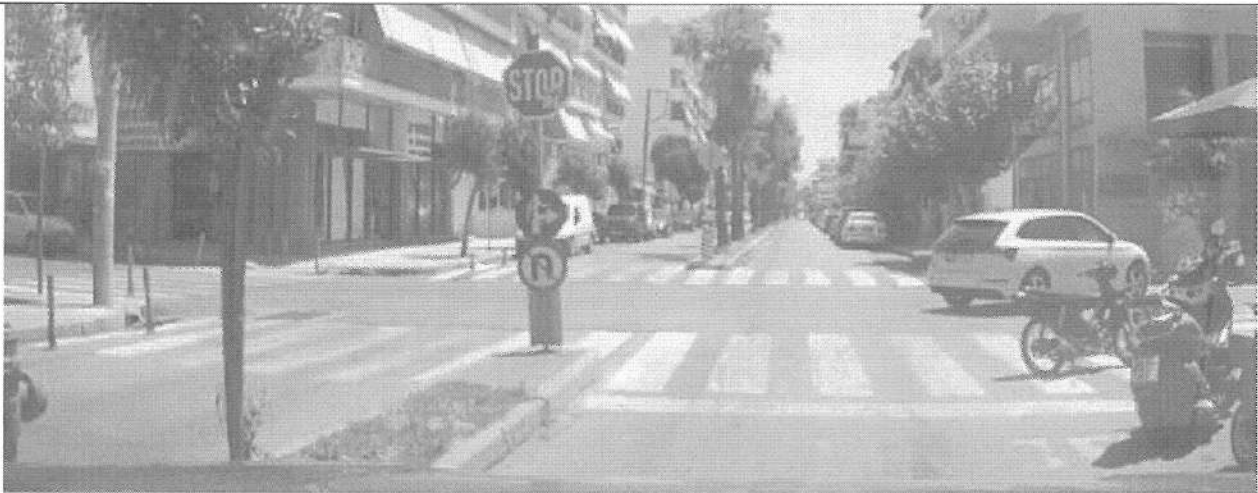
A/A	209	Στοιχεία Διάβασης
Κωδικός	Θεμιστοκλέους 1	
• Θέση-οδός:	Οδός Θεμιστοκλέους	
• Συντεταγμένες (ΕΓΣΑ 87)	X	331529
	Y	4099927
• Ευρισκόμενη πλησίον εκπαιδευτικού ιδρύματος (εντός ζώνης 300μ) ή πόλου έλξης με συχνή διέλευση πεζών:	17 ^ο Δημοτικό 24 ^ο Δημοτικό	
• Τύπος/υλικό:	Οριζόντια σήμανση-χρώση	
• Ύπαρξη ράμπας ΑΜΕΑ:	Καθόλου	
• Φωτογραφία:

Περιγραφή:	<ul style="list-style-type: none"> • Τοποθέτηση ράμπας ΑΜΕΑ εκατέρωθεν της διάβασης • Διαμόρφωση επιφάνειας με κυβόλιθους 	
Στοιχεία Τεκμηρίωσης Επιλογής		
Ιστορικό ατυχημάτων	49 ατυχήματα την τελευταία 5ετία, τα 3 από αυτά με τραυματισμό	
Κυκλοφοριακός φόρτος οχημάτων	Πρωινή αιχμή	Απογευματινή αιχμή
	-	-
Κυκλοφορία πεζών	459 μαθητές

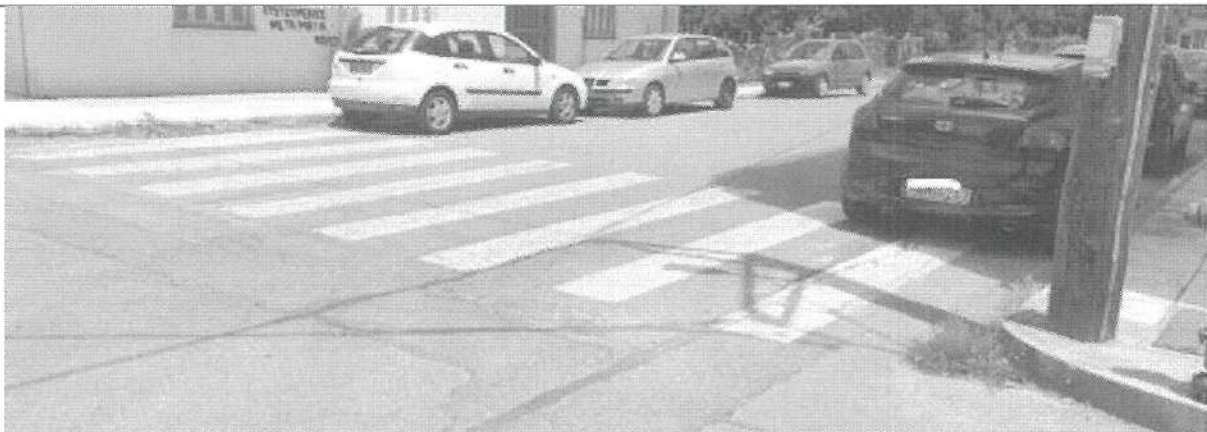
A/A	210	Στοιχεία Διάβασης
Κωδικός	Τριών Ναυάρχων 1	
• Θέση-οδός:	Οδός Τριών Ναυάρχων	
• Συντεταγμένες (ΕΓΣΑ 87)	X	331353
	Y	4099486
• Ευρισκόμενη πλησίον εκπαιδευτικού ιδρύματος (εντός ζώνης 300μ) ή πόλου έλξης με συχνή διέλευση πεζών:	8 ^ο Δημοτικό 1 ^ο Γενικό Λύκειο 5 ^ο Νηπιαγωγείο	
• Τύπος/υλικό:	Οριζόντια σήμανση-χρώση	
• Ύπαρξη ράμπας ΑΜΕΑ:	Καθόλου	
• Φωτογραφία:

Περιγραφή:	<ul style="list-style-type: none"> • Τοποθέτηση ράμπας ΑΜΕΑ εκατέρωθεν της διάβασης • Διαμόρφωση επιφάνειας με κυβόλιθους
------------	---

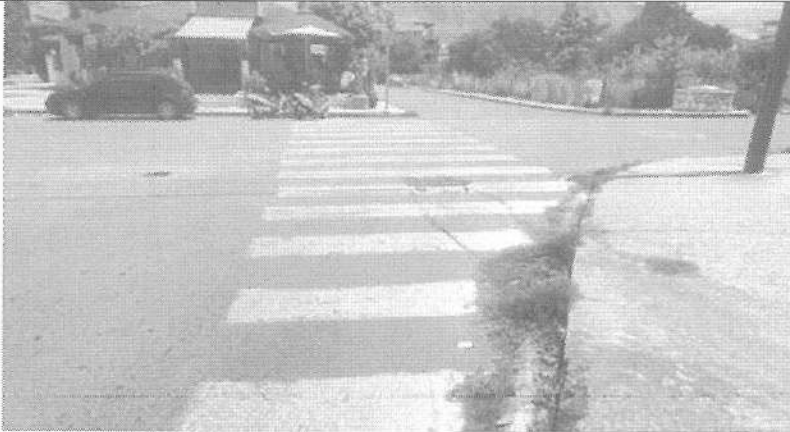
A/A	212	Στοιχεία Διάβασης	
Κωδικός	Βασιλείου Βουλγαροκτόνου 1		
• Θέση-οδός:	Οδός Βασιλείου Βουλγαροκτόνου		
• Συντεταγμένες (ΕΓΣΑ 87)	X	332543	
	Y	4099274	
• Ευρισκόμενη πλησίον εκπαιδευτικού ιδρύματος (εντός ζώνης 300μ) ή πόλου έλξης με συχνή διέλευση πεζών:	3ο Γενικό Λύκειο Γυμνάσιο Παραλίας 1 και 2 ΕΠΑΛ 10 ^ο Δημοτικό 8 ^ο Νηπιαγωγείο 14 ^ο Νηπιαγωγείο		
• Τύπος/υλικό:	Οριζόντια σήμανση-χρώση		
• Υπαρξη ράμπας ΑΜΕΑ:	Καθόλου		
• Φωτογραφία:

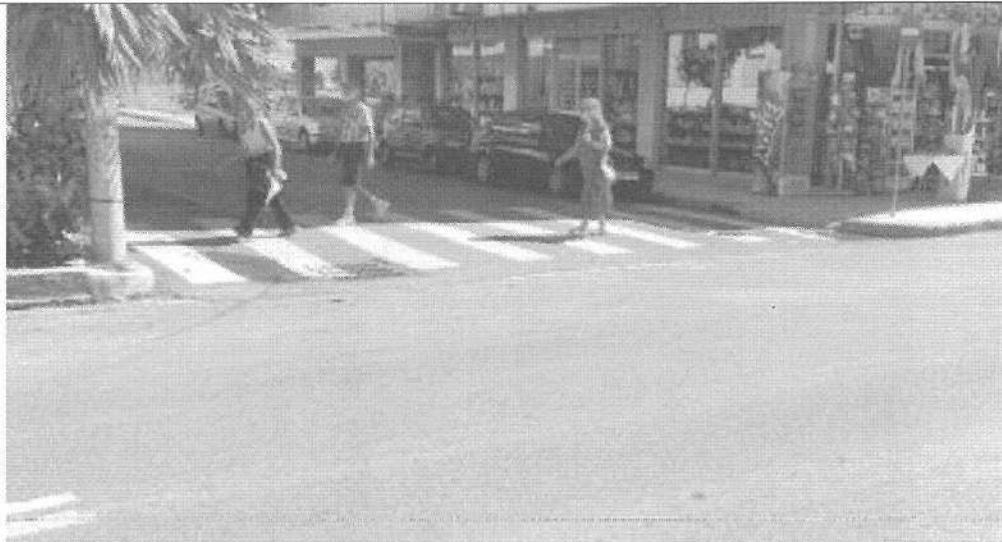
A/A	213	Στοιχεία Διάβασης
Κωδικός	Βουλγαροκτόνου 1	
• Θέση-οδός:	Οδός Βουλγαροκτόνου	
• Συντεταγμένες (ΕΓΣΑ 87)	X	332539
	Y	4098995
• Ευρισκόμενη πλησίον εκπαιδευτικού ιδρύματος (εντός ζώνης 300μ) ή πόλου έλεξης με συχνή διέλευση πεζών:	Παραλιακή ζώνη – τουριστικός πόλος έλεξης 10ο Δημοτικό 8° Νηπιαγωγείο	
• Τύπος/υλικό:	Οριζόντια σήμανση-χρώση	
• Ύπαρξη ράμπας ΑΜΕΑ:	Εκατέρωθεν	
• Φωτογραφία:

Περιγραφή:	• Διαμόρφωση επιφάνειας με κυβόλιθους	
Στοιχεία Τεκμηρίωσης Επιλογής		
Ιστορικό ατυχημάτων		
Κυκλοφοριακός φόρτος οχημάτων	Πρωινή αιχμή	Απογευματινή αιχμή
	-	-
Κυκλοφορία πεζών	255 μαθητές Αρκετά αυξημένη ζήτηση σε περίοδο τουριστικής αιχμής
