**ΒΕΛΤΙΩΣΗ ΟΔΙΚΗΣ ΑΣΦΑΛΕΙΑΣ ΔΗΜΟΥ
ΚΑΛΑΜΑΤΑΣ**

**ΜΕΛΕΤΗ ΟΔΙΚΗΣ ΑΣΦΑΛΕΙΑΣ
ΜΕΛΕΤΗ ΣΚΟΠΙΜΟΤΗΤΑΣ - ΕΚΘΕΣΗ ΤΕΚΜΗΡΙΩΣΗΣ**

ΑΡ. ΤΕΥΧΟΥΣ Μ.ΣΚ.1

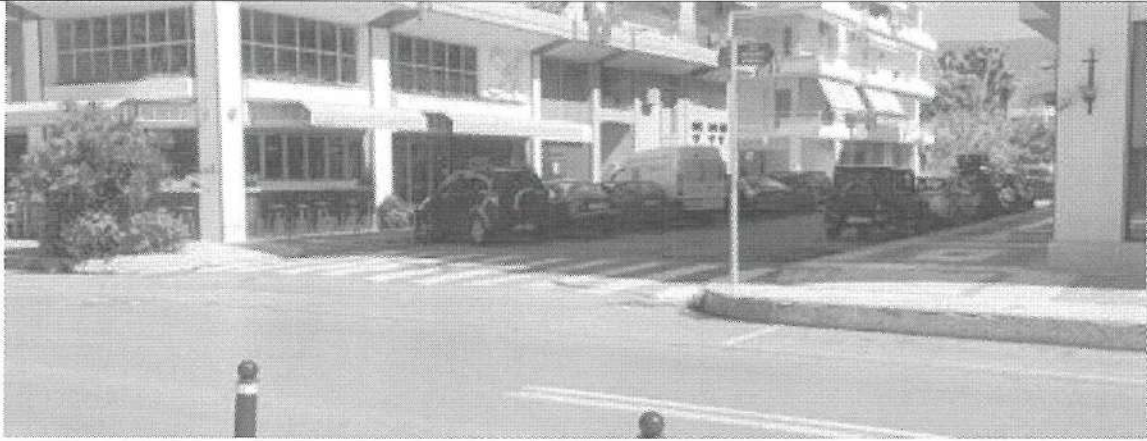
A/A	214	Στοιχεία Διάβασης	
Κωδικός	Υψηλάντου 1		
• Θέση-οδός:	Οδός Υψηλάντου		
• Συντεταγμένες (ΕΓΣΑ 87)	X	332543	
	Y	4099274	
• Ευρισκόμενη πλησίον εκπαιδευτικού ιδρύματος (εντός ζώνης 300μ) ή πόλου έλξης με συχνή διέλευση πεζών:	Παραλιακή ζώνη – τουριστικός πόλος έλξης 10ο Δημοτικό 8ο Νηπιαγωγείο		
• Τύπος/υλικό:	Οριζόντια σήμανση-χρώση		
• Ύπαρξη ράμπας ΑΜΕΑ:	Εκατέρωθεν		
• Φωτογραφία:

Πρόταση διαμόρφωσης			
Περιγραφή:	• Διαμόρφωση επιφάνειας με κυβόλιθους		
Στοιχεία Τεκμηρίωσης Επιλογής			
Ιστορικό ατυχημάτων			
Κυκλοφοριακός φόρτος οχημάτων	Πρωινή αιχμή	Απογευματινή αιχμή	
	-	-	
Κυκλοφορία πεζών	255 μαθητές Αρκετά αυξημένη ζήτηση σε περίοδο τουριστικής αιχμής

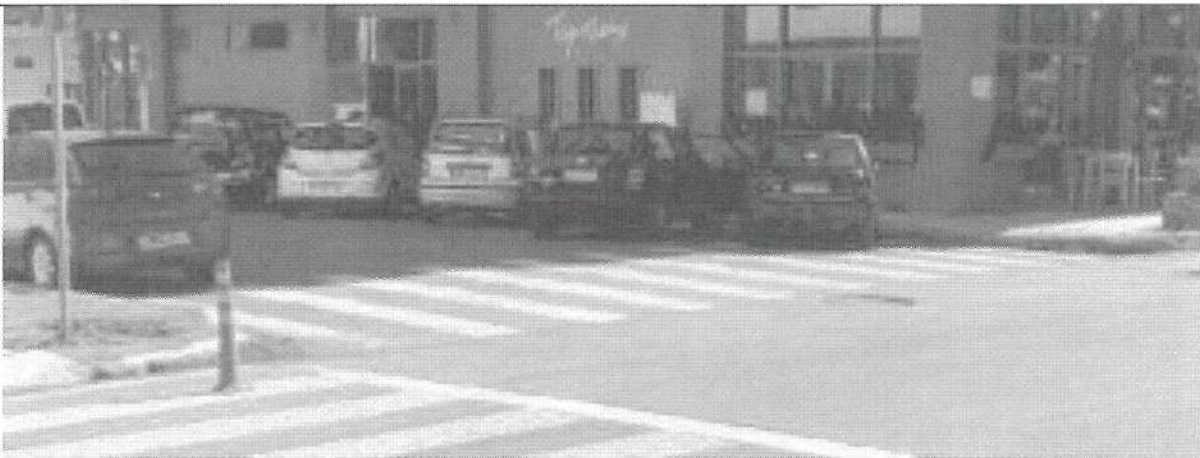
A/A	219	Στοιχεία Διάβασης
<u>Κωδικός</u>		<u>Λεωνίδου 1</u>
• Θέση-οδός:		Οδός Λεωνίδου
• Συντεταγμένες (ΕΓΣΑ 87)	X	332606
	Y	4098993
• Ευρισκόμενη πλησίον εκπαιδευτικού ιδρύματος (εντός ζώνης 300μ) ή πόλου έλξης με συχνή διέλευση πεζών:		Παραλιακή ζώνη – τουριστικός πόλος έλξης
• Τύπος/υλικό:		Οριζόντια σήμανση-χρώση
• Ύπαρξη ράμπας ΑΜΕΑ:		Καθόλου
• Φωτογραφία:

<u>Πρόταση διαμόρφωσης</u>		
Περιγραφή:	<ul style="list-style-type: none"> • Διαμόρφωση επιφάνειας με κυβόλιθους • Τοποθέτηση ράμπας ΑΜΕΑ εκατέρωθεν της διάβασης 	
Στοιχεία Τεκμηρίωσης Επιλογής		
Ιστορικό ατυχημάτων		
Κυκλοφοριακός φόρτος οχημάτων	Πρωινή αιχμή	Απογευματινή αιχμή
	-	-
Κυκλοφορία πεζών	Αρκετά αυξημένη ζήτηση σε περίοδο τουριστικής αιχμής

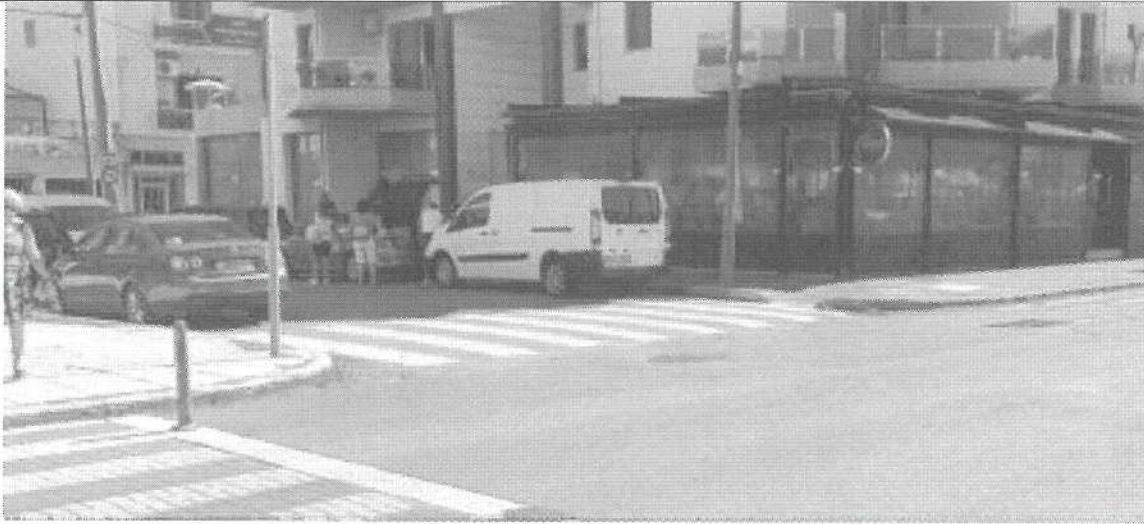
A/A	220	Στοιχεία Διάβασης	
Κωδικός	Παπανικολή 1		
• Θέση-οδός:	Οδός Παπανικολή		
• Συντεταγμένες (ΕΓΣΑ 87)	X	332682	
	Y	4098990	
• Ευρισκόμενη πλησίον εκπαιδευτικού ιδρύματος (εντός ζώνης 300μ) ή πόλου έλξης με συχνή διέλευση πεζών:	Παραλιακή ζώνη – τουριστικός πόλος έλξης		
• Τύπος/υλικό:	Οριζόντια σήμανση-χρώση		
• Ύπαρξη ράμπας ΑΜΕΑ:	Εκατέρωθεν		
• Φωτογραφία:

Πρόταση διαμόρφωσης			
Περιγραφή:	• Διαμόρφωση επιφάνειας με κυβόλιθους		
Στοιχεία Τεκμηρίωσης Επιλογής			
Ιστορικό ατυχημάτων			
Κυκλοφοριακός φόρτος οχημάτων	Πρωινή αιχμή	Απογευματινή αιχμή	
	-	-	
Κυκλοφορία πεζών	Αρκετά αυξημένη ζήτηση σε περίοδο τουριστικής αιχμής

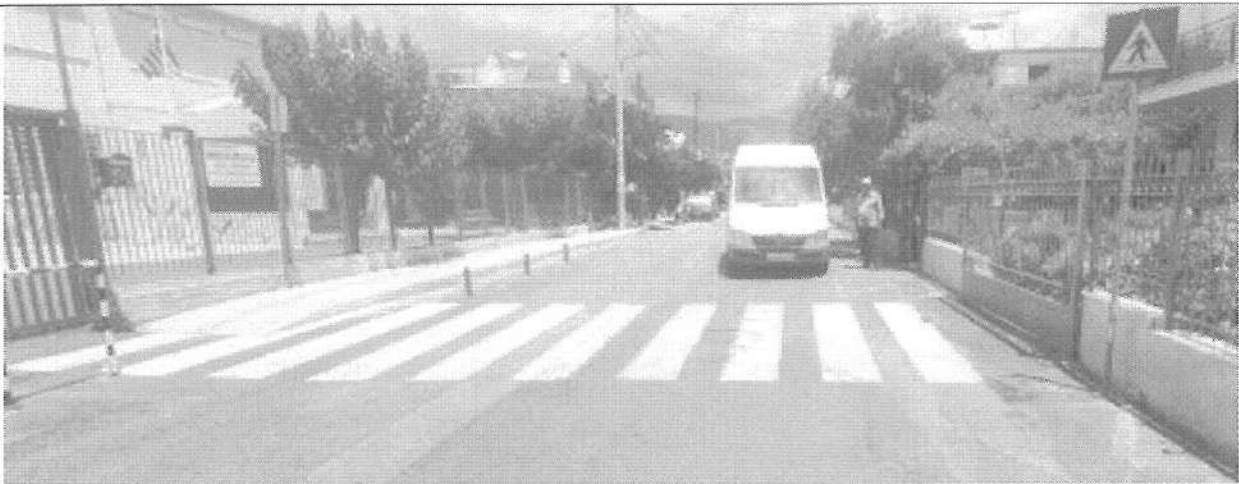
A/A	221	Στοιχεία Διάβασης
Κωδικός	Πανεπιστημίου Πελοποννήσου 1	
• Θέση-οδός:	Οδός Πανεπιστημίου Πελοποννήσου	
• Συντεταγμένες (ΕΓΣΑ 87)	X	333949
	Y	4099393
• Ευρισκόμενη πλησίον εκπαιδευτικού ιδρύματος (εντός ζώνης 300μ) ή πόλου έλλξης με συχνή διέλευση πεζών:	22 ^ο Δημοτικό	
• Τύπος/υλικό:	Οριζόντια σήμανση-χρώση	
• Ύπαρξη ράμπας ΑΜΕΑ:	Εκατέρωθεν	
• Φωτογραφία:

Περιγραφή:	• Διαμόρφωση επιφάνειας με κυβόλιθους	
Στοιχεία Τεκμηρίωσης Επιλογής		
Ιστορικό ατυχημάτων		
Κυκλοφοριακός φόρτος οχημάτων	Πρωινή αιχμή	Απογευματινή αιχμή
	-	-
Κυκλοφορία πεζών	237 Μαθητές

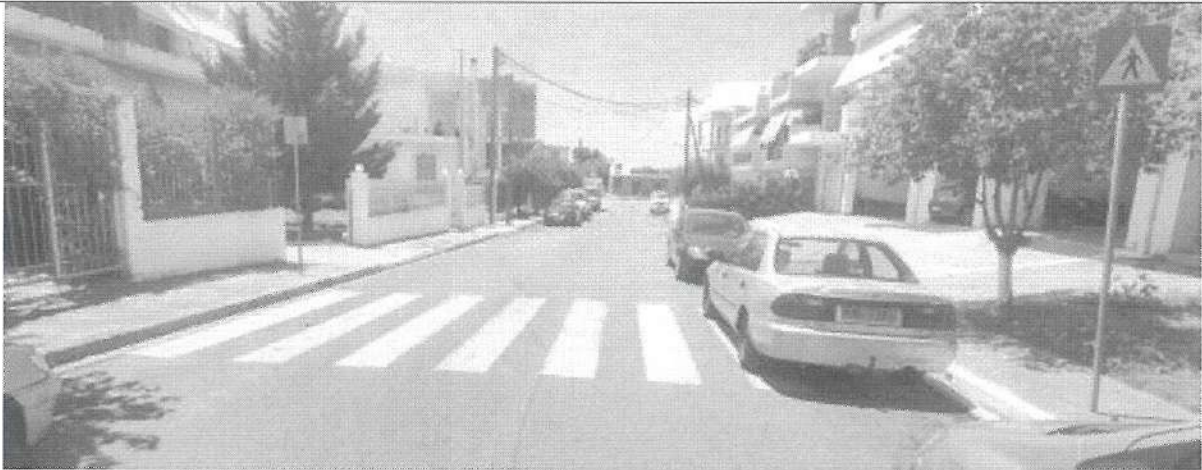
A/A	222	Στοιχεία Διάβασης
Κωδικός	Ιωανν. Ζάρκου 1	
• Θέση-οδός:	Οδός Ιωανν. Ζάρκου	
• Συντεταγμένες (ΕΓΣΑ 87)	X	334143
	Y	4099502
• Ευρισκόμενη πλησίον εκπαιδευτικού ιδρύματος (εντός ζώνης 300μ) ή πόλου έλξης με συχνή διέλευση πεζών:	19 ^ο Νηπιαγωγείο	
• Τύπος/υλικό:	Οριζόντια σήμανση-χρώση	
• Ύπαρξη ράμπας ΑΜΕΑ:	Καθόλου	
• Φωτογραφία:

Περιγραφή:	<ul style="list-style-type: none"> • Διαμόρφωση επιφάνειας με κυβόλιθους • Τοποθέτηση ράμπας ΑΜΕΑ εκατέρωθεν της διάβασης 	
Στοιχεία Τεκμηρίωσης Επιλογής		
Ιστορικό ατυχημάτων		
Κυκλοφοριακός φόρτος οχημάτων	Πρωινή αιχμή	Απογευματινή αιχμή
	-	-
Κυκλοφορία πεζών	42 Μαθητές

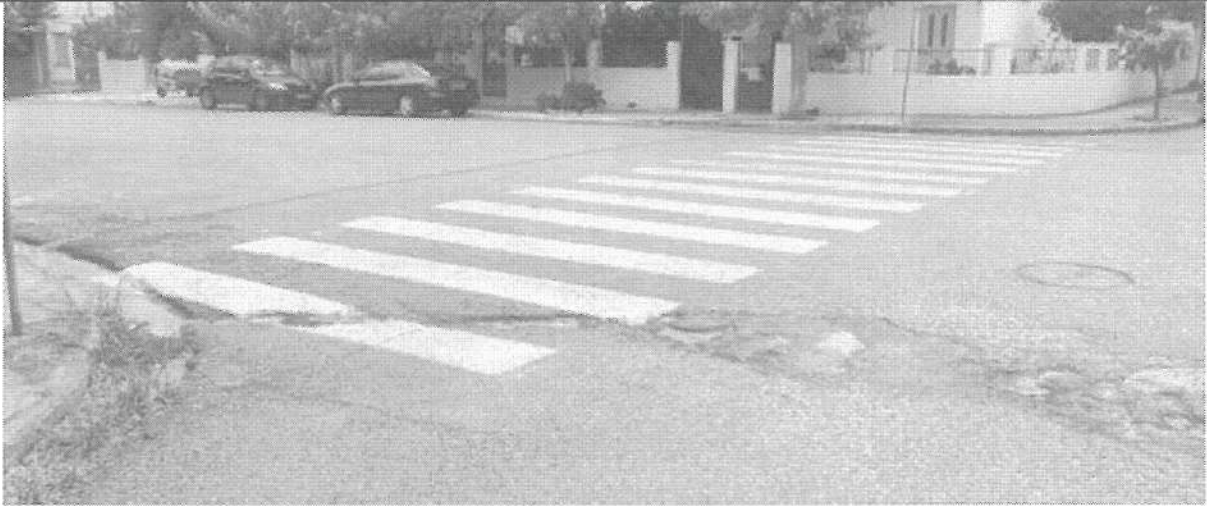
A/A	223	Στοιχεία Διάβασης	
Κωδικός	Παν. Καρκαλη 1		
• Θέση-οδός:	Οδός Παν. Καρκαλη		
• Συντεταγμένες (ΕΓΣΑ 87)	X	330251	
	Y	4101233	
• Ευρισκόμενη πλησίον εκπαιδευτικού ιδρύματος (εντός ζώνης 300μ) ή πόλου έλξης με συχνή διέλευση πεζών:	4 Επαγγελματικό Λύκειο 6 Γενικό Λύκειο 16 Δημοτικό		
• Τύπος/υλικό:	Οριζόντια σήμανση-χρώση		
• Ύπαρξη ράμπας ΑΜΕΑ:	Καθόλου		
• Φωτογραφία:

Πρόταση διαμόρφωσης			
Περιγραφή:	<ul style="list-style-type: none"> • Διαμόρφωση επιφάνειας με κυβόλιθους • Τοποθέτηση ράμπας ΑΜΕΑ εκατέρωθεν της διάβασης 		
Στοιχεία Τεκμηρίωσης Επιλογής			
Ιστορικό ατυχημάτων			
Κυκλοφοριακός φόρτος οχημάτων	Πρωινή αιχμή	Απογευματινή αιχμή	
	-	-	
Κυκλοφορία πεζών	706 Μαθητές

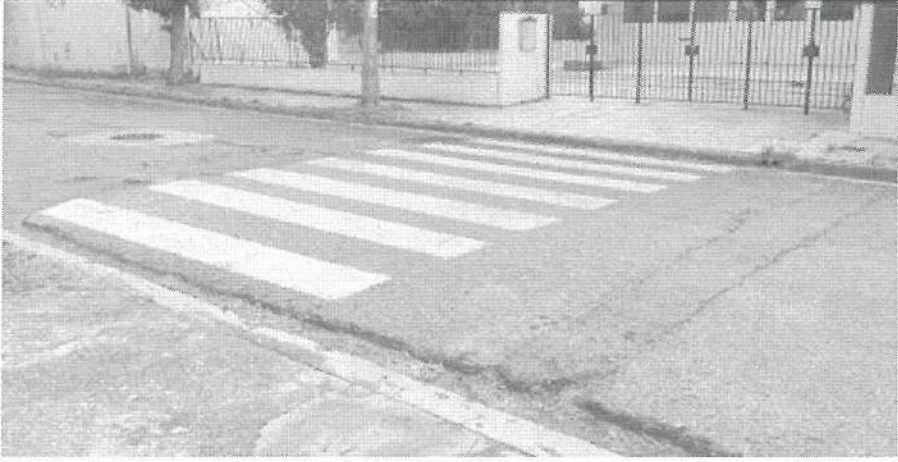
A/A	224	Στοιχεία Διάβασης	
Κωδικός		Παν. Καρκάλη (Παράδρομος) 1	
• Θέση-οδός:		Παράδρομος Παν. Καρκάλη	
• Συντεταγμένες (ΕΓΣΑ 87)		X	330296
		Y	4101231
• Ευρισκόμενη πλησίον εκπαιδευτικού ιδρύματος (εντός ζώνης 300μ) ή πόλου έλξης με συχνή διέλευση πεζών:		4 Επαγγελματικό Λύκειο 6 Γενικό Λύκειο 16 Δημοτικό	
• Τύπος/υλικό:		Οριζόντια σήμανση-χρώση	
• Ύπαρξη ράμπας ΑΜΕΑ:		Καθόλου	
• Φωτογραφία:

Πρόταση διαμόρφωσης			
Περιγραφή:	<ul style="list-style-type: none"> • Διαμόρφωση επιφάνειας με κυβόλιθους • Τοποθέτηση ράμπας ΑΜΕΑ εκατέρωθεν της διάβασης 		
Στοιχεία Τεκμηρίωσης Επιλογής			
Ιστορικό ατυχημάτων			
Κυκλοφοριακός φόρτος οχημάτων	Πρωινή αιχμή	Απογευματινή αιχμή	
	-	-	
Κυκλοφορία πεζών	706 Μαθητές

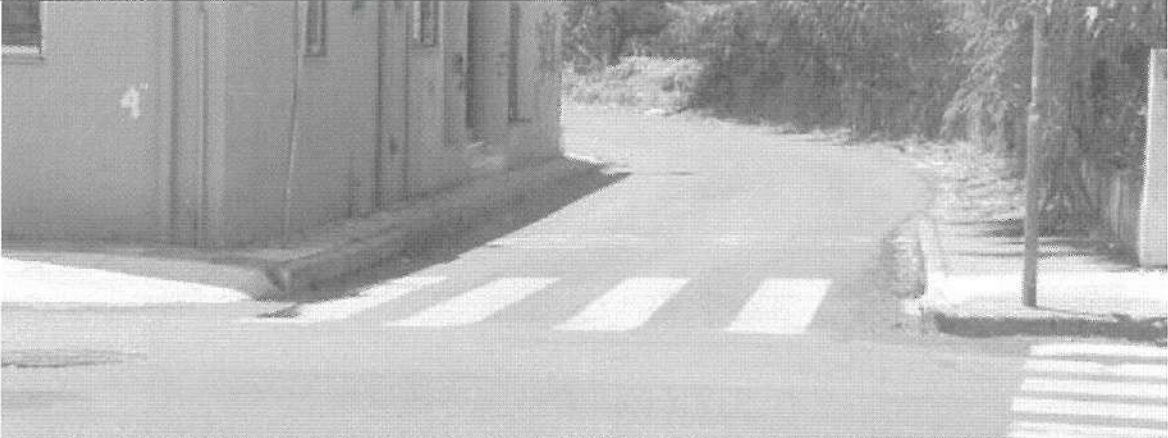
A/A	225	Στοιχεία Διάβασης	
Κωδικός		Σφακιανάκη 1	
• Θέση-οδός:		Οδός Σφακιανάκη	
• Συντεταγμένες (ΕΓΣΑ 87)		X	332944
		Y	4100259
• Ευρισκόμενη πλησίον εκπαιδευτικού ιδρύματος (εντός ζώνης 300μ) ή πόλου έλξης με συχνή διέλευση πεζών:		18 ^ο Δημοτικό Ειδικό Σχολείο 2 ^ο +3 ^ο Γυμνάσιο 2 ^ο + 5 ^ο Γενικό Λύκειο	
• Τύπος/υλικό:		Οριζόντια σήμανση-χρώση	
• Ύπαρξη ράμπας ΑΜΕΑ:		Εκατέρωθεν	
• Φωτογραφία:

<u>Πρόταση διαμόρφωσης</u>			
Περιγραφή:	• Διαμόρφωση επιφάνειας με κυβόλιθους		
Στοιχεία Τεκμηρίωσης Επιλογής			
Ιστορικό ατυχημάτων			
Κυκλοφοριακός φόρτος οχημάτων	Πρωινή αιχμή	Απογευματινή αιχμή	
	-	-	
Κυκλοφορία πεζών	1089 Μαθητές

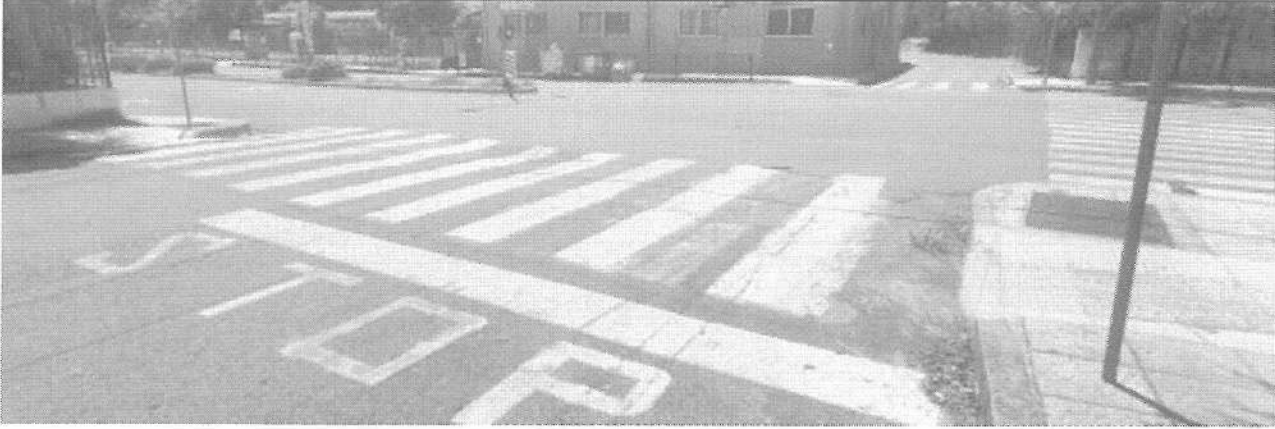
A/A	226	Στοιχεία Διάβασης	
Κωδικός	Σφακιανάκη 2		
• Θέση-οδός:	Οδός Σφακιανάκη		
• Συντεταγμένες (ΕΓΣΑ 87)	X	332946	
	Y	4100277	
• Ευρισκόμενη πλησίον εκπαιδευτικού ιδρύματος (εντός ζώνης 300μ) ή πόλου έλξης με συχνή διέλευση πεζών:	18 ^ο Δημοτικό Ειδικό Σχολείο 2 ^ο + 3 ^ο Γυμνάσιο 2 ^ο + 5 ^ο Γενικό Λύκειο		
• Τύπος/υλικό:	Οριζόντια σήμανση-χρώση		
• Υπαρξη ράμπας ΑΜΕΑ:	Εκατέρωθεν		
• Φωτογραφία:

Πρόταση διαμόρφωσης			
Περιγραφή:	• Διαμόρφωση επιφάνειας με κυβόλιθους		
Στοιχεία Τεκμηρίωσης Επιλογής			
Ιστορικό ατυχημάτων			
Κυκλοφοριακός φόρτος οχημάτων	Πρωινή αιχμή	Απογευματινή αιχμή	
	-	157	
Κυκλοφορία πεζών	1089 Μαθητές

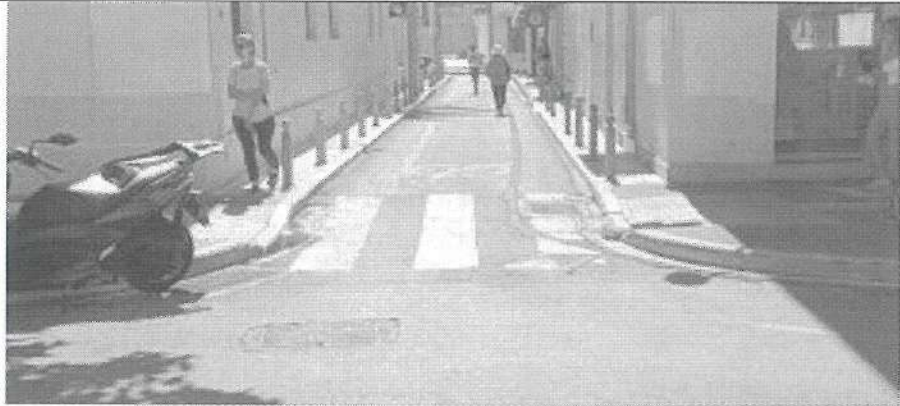
A/A	234	Στοιχεία Διάβασης	
Κωδικός	Παυσανίου 1		
• Θέση-οδός:	Οδός Παυσανίου		
• Συντεταγμένες (ΕΓΣΑ 87)	X	331917	
	Y	4100686	
• Ευρισκόμενη πλησίον εκπαιδευτικού ιδρύματος (εντός ζώνης 300μ) ή πόλου έλξης με συχνή διέλευση πεζών:	21 ^ο Δημοτικό Κέντρο πόλης Καλαμάτας – κεντρική πλατεία		
• Τύπος/υλικό:	Οριζόντια σήμανση-χρώση		
• Ύπαρξη ράμπας ΑΜΕΑ:	Εκατέρωθεν		
• Φωτογραφία:

Πρόταση διαμόρφωσης			
Περιγραφή:	• Διαμόρφωση επιφάνειας με κυβόλιθους		
Στοιχεία Τεκμηρίωσης Επιλογής			
Ιστορικό ατυχημάτων			
Κυκλοφοριακός φόρτος οχημάτων	Πρωινή αιχμή	Απογευματινή αιχμή	
	-	-	
Κυκλοφορία πεζών	232 Μαθητές Έντονη κίνηση πεζών τις ώρες ανοικτών καταστημάτων

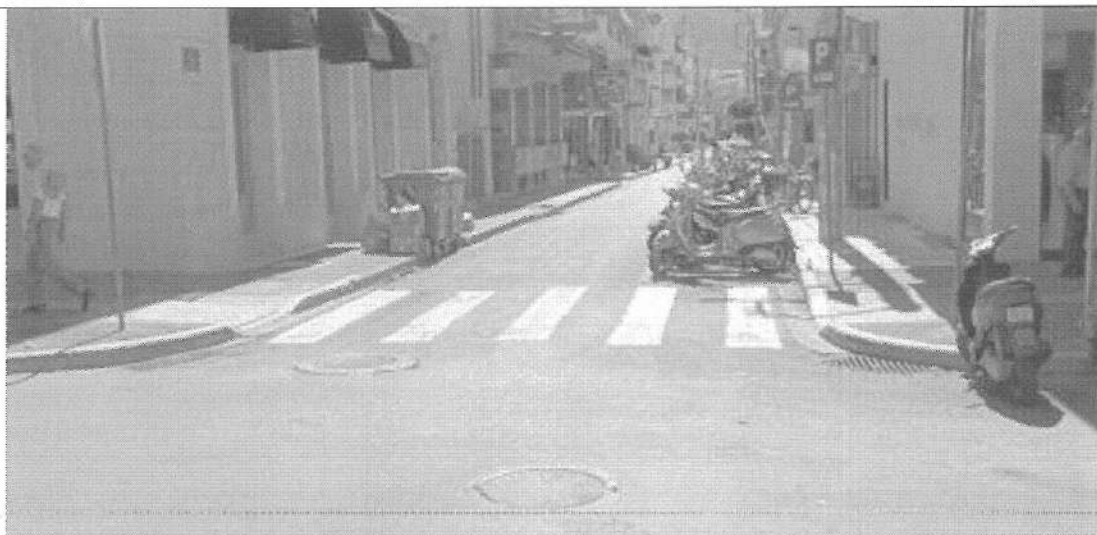
A/A	235	Στοιχεία Διάβασης	
Κωδικός		Πολυχάρους 1	
• Θέση-οδός:		Οδός Πολυχάρους	
• Συντεταγμένες (ΕΓΣΑ 87)		X	331889
		Y	4100524
• Ευρισκόμενη πλησίον εκπαιδευτικού ιδρύματος (εντός ζώνης 300μ) ή πόλου έλεξης με συχνή διέλευση πεζών:		21 ^ο Δημοτικό Κέντρο πόλης Καλαμάτας – κεντρική πλατεία	
• Τύπος/υλικό:		Οριζόντια σήμανση-χρώση	
• Υπαρξη ράμπας ΑΜΕΑ:		Εκατέρωθεν	
• Φωτογραφία:

Περιγραφή:	• Διαμόρφωση επιφάνειας με κυβόλιθους	
Στοιχεία Τεκμηρίωσης Επιλογής		
Ιστορικό ατυχημάτων		
Κυκλοφοριακός φόρτος οχημάτων	Πρωινή αιχμή	Απογευματινή αιχμή
	-	-
Κυκλοφορία πεζών	232 Μαθητές Έντονη κίνηση πεζών τις ώρες ανοικτών καταστημάτων

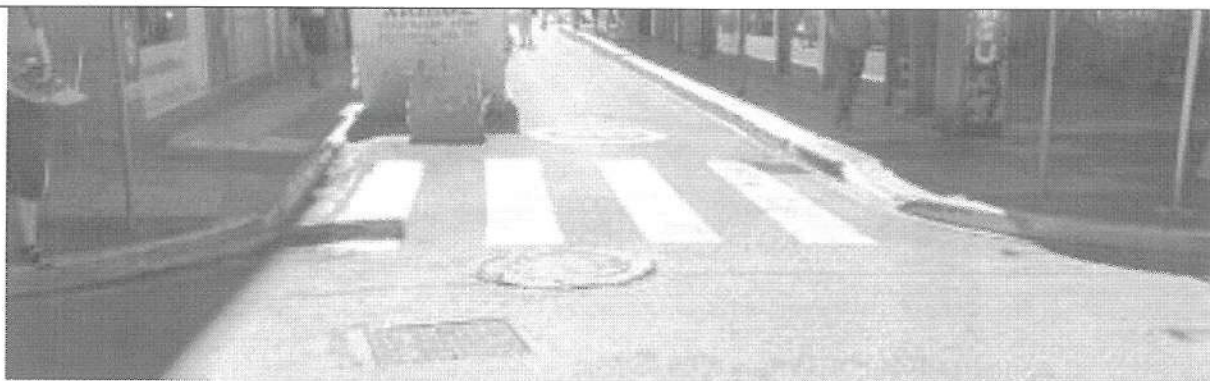
A/A	236	Στοιχεία Διάβασης
Κωδικός	Παναγιώτη Καίσαρη 1	
• Θέση-οδός:	Οδός Παναγιώτη Καίσαρη	
• Συντεταγμένες (ΕΓΣΑ 87)	X	331900
	Y	4100596
• Ευρισκόμενη πλησίον εκπαιδευτικού ιδρύματος (εντός ζώνης 300μ) ή πόλου έλξης με συχνή διέλευση πεζών:	21 ^ο Δημοτικό Κέντρο πόλης Καλαμάτας – κεντρική πλατεία	
• Τύπος/υλικό:	Οριζόντια σήμανση-χρώση	
• Ύπαρξη ράμπας ΑΜΕΑ:	Εκατέρωθεν	
• Φωτογραφία:

Περιγραφή:	• Διαμόρφωση επιφάνειας με κυβόλιθους	
Στοιχεία Τεκμηρίωσης Επιλογής		
Ιστορικό ατυχημάτων		
Κυκλοφοριακός φόρτος οχημάτων	Πρωινή αιχμή	Απογευματινή αιχμή
	-	-
Κυκλοφορία πεζών	232 Μαθητές Έντονη κίνηση πεζών τις ώρες ανοικτών καταστημάτων

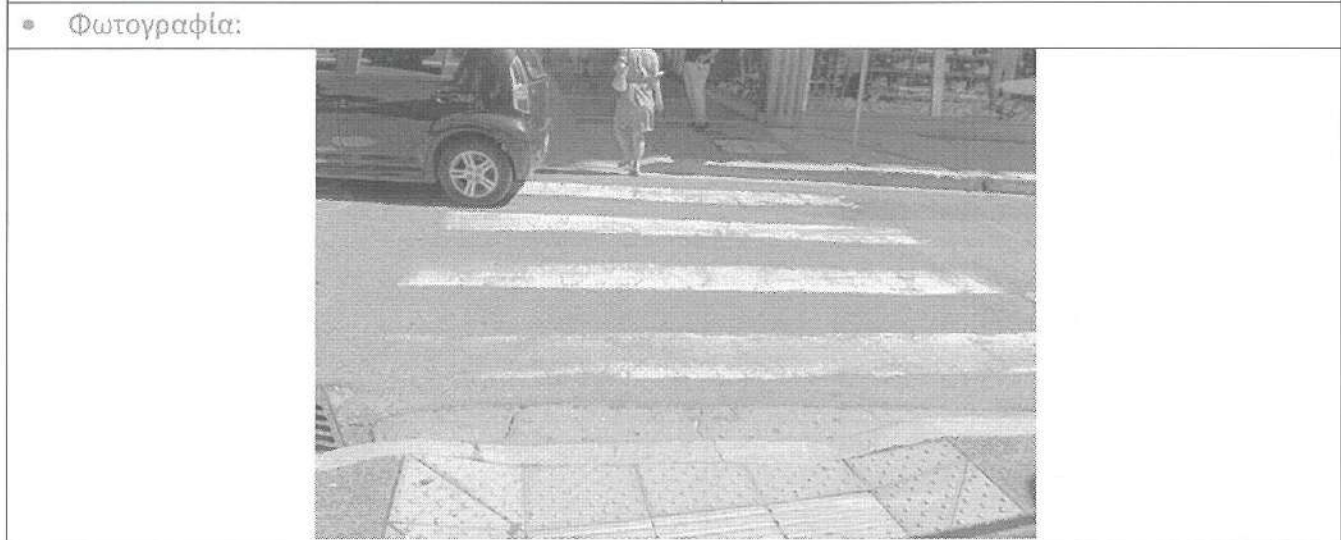
A/A	237	Στοιχεία Διάβασης
Κωδικός	Γεωργούλη 1	
• Θέση-οδός:	Οδός Γεωργούλη	
• Συντεταγμένες (ΕΓΣΑ 87)	X	331879
	Y	4100493
• Ευρισκόμενη πλησίον εκπαιδευτικού ιδρύματος (εντός ζώνης 300μ) ή πόλου έλξης με συχνή διέλευση πεζών:	21 ^ο Δημοτικό Κέντρο πόλης Καλαμάτας – κεντρική πλατεία	
• Τύπος/υλικό:	Οριζόντια σήμανση-χρώση	
• Ύπαρξη ράμπας ΑΜΕΑ:	Εκατέρωθεν

Περιγραφή:	• Διαμόρφωση επιφάνειας με κυβόλιθους	
Στοιχεία Τεκμηρίωσης Επιλογής		
Ιστορικό ατυχημάτων		
Κυκλοφοριακός φόρτος οχημάτων	Πρωινή αιχμή	Απογευματινή αιχμή
	-	-
Κυκλοφορία πεζών	232 Μαθητές Έντονη κίνηση πεζών τις ώρες ανοικτών καταστημάτων

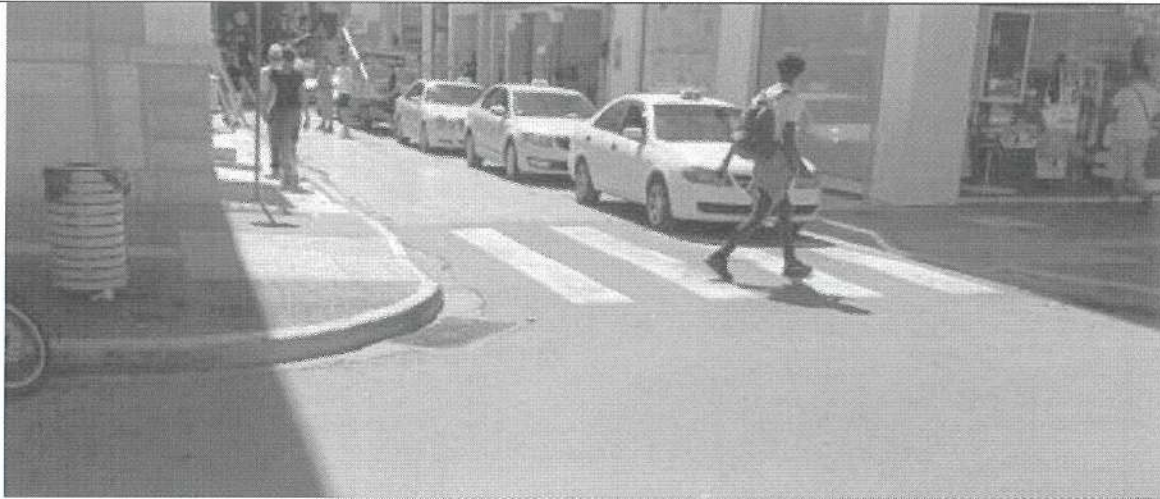
A/A	238	Στοιχεία Διάβασης	
Κωδικός	Βαλαωρίτου 1		
• Θέση-οδός:	Οδός Βαλαωρίτου		
• Συντεταγμένες (ΕΓΣΑ 87)	X	331863	
	Y	4100406	
• Ευρισκόμενη πλησίον εκπαιδευτικού ιδρύματος (εντός ζώνης 300μ) ή πόλου έλξης με συχνή διέλευση πεζών:	21 ^ο Δημοτικό Κέντρο πόλης Καλαμάτας – κεντρική πλατεία		
• Τύπος/υλικό:	Οριζόντια σήμανση-χρώση		
• Ύπαρξη ράμπας ΑΜΕΑ:	Εκατέρωθεν		
• Φωτογραφία:

Πρόταση διαμόρφωσης			
Περιγραφή:	• Διαμόρφωση επιφάνειας με κυβόλιθους		
Στοιχεία Τεκμηρίωσης Επιλογής			
Ιστορικό ατυχημάτων			
Κυκλοφοριακός φόρτος οχημάτων	Πρωινή αιχμή	Απογευματινή αιχμή	
	-	-	
Κυκλοφορία πεζών	232 Μαθητές Έντονη κίνηση πεζών τις ώρες ανοικτών καταστημάτων

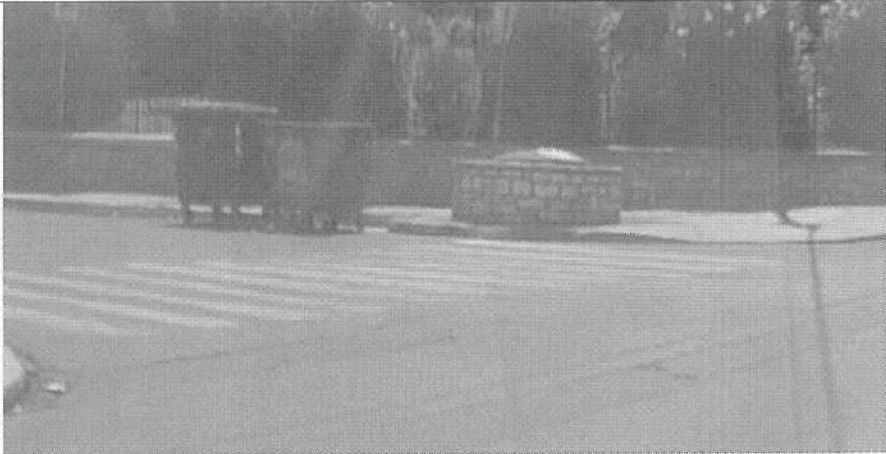
A/A	239	Στοιχεία Διάβασης	
Κωδικός	Αγίου Δημητρίου 1		
• Θέση-οδός:	Οδός Αγίου Δημητρίου		
• Συντεταγμένες (ΕΓΣΑ 87)	X	331063	
	Y	4100816	
• Ευρισκόμενη πλησίον εκπαιδευτικού ιδρύματος (εντός ζώνης 300μ) ή πόλου έλξης με συχνή διέλευση πεζών:	Δημαρχείο Καλαμάτας		
• Τύπος/υλικό:	Οριζόντια σήμανση-χρώση		
• Ύπαρξη ράμπας ΑΜΕΑ:	Εκατέρωθεν		
• Φωτογραφία:

Πρόταση διαμόρφωσης			
Περιγραφή:	• Διαμόρφωση επιφάνειας με κυβόλιθους		
Στοιχεία Τεκμηρίωσης Επιλογής			
Ιστορικό ατυχημάτων			
Κυκλοφοριακός φόρτος οχημάτων	Πρωινή αιχμή	Απογευματινή αιχμή	
	-	-	
Κυκλοφορία πεζών	Υπάλληλοι Δήμου και δημότες

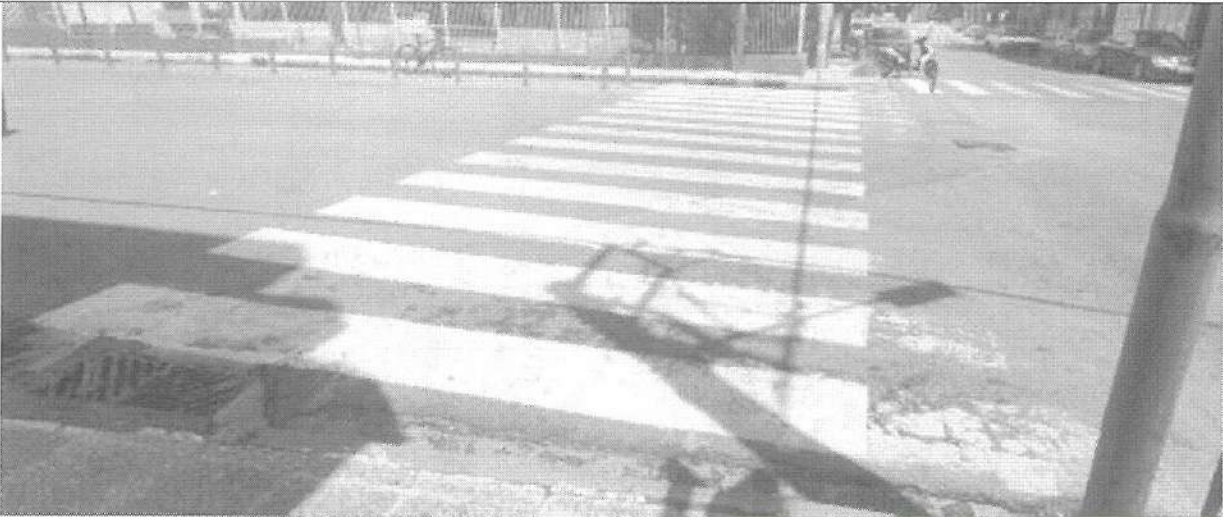
A/A	245	Στοιχεία Διάβασης	
Κωδικός		Ψαρρών 1	
• Θέση-οδός:		Οδός Ψαρρών	
• Συντεταγμένες (ΕΓΣΑ 87)		X	331708
		Y	4099920
• Ευρισκόμενη πλησίον εκπαιδευτικού ιδρύματος (εντός ζώνης 300μ) ή πόλου έλξης με συχνή διέλευση πεζών:		24 Δημοτικό 4 ^ο Δημοτικό	
• Τύπος/υλικό:		Οριζόντια σήμανση-χρώση	
• Ύπαρξη ράμπας ΑΜΕΑ:		Καθόλου	
• Φωτογραφία:

Πρόταση διαμόρφωσης			
Περιγραφή:		<ul style="list-style-type: none"> • Διαμόρφωση επιφάνειας με κυβόλιθους • Τοποθέτηση ράμπας ΑΜΕΑ εκατέρωθεν της διάβασης 	
Στοιχεία Τεκμηρίωσης Επιλογής			
Ιστορικό ατυχημάτων			
Κυκλοφοριακός φόρτος οχημάτων		Πρωινή αιχμή	Απογευματινή αιχμή
		-	-
Κυκλοφορία πεζών		400 Μαθητές

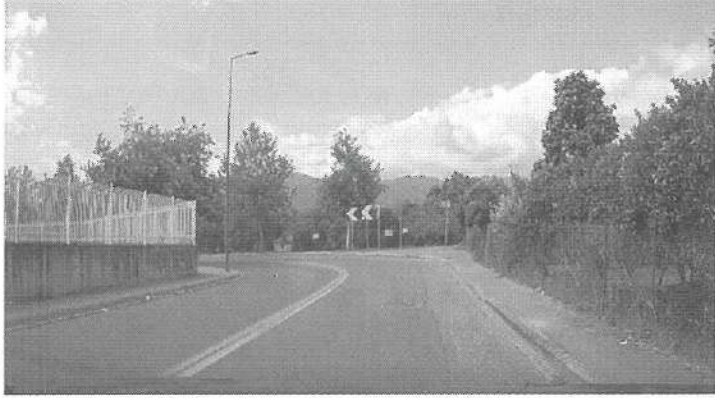
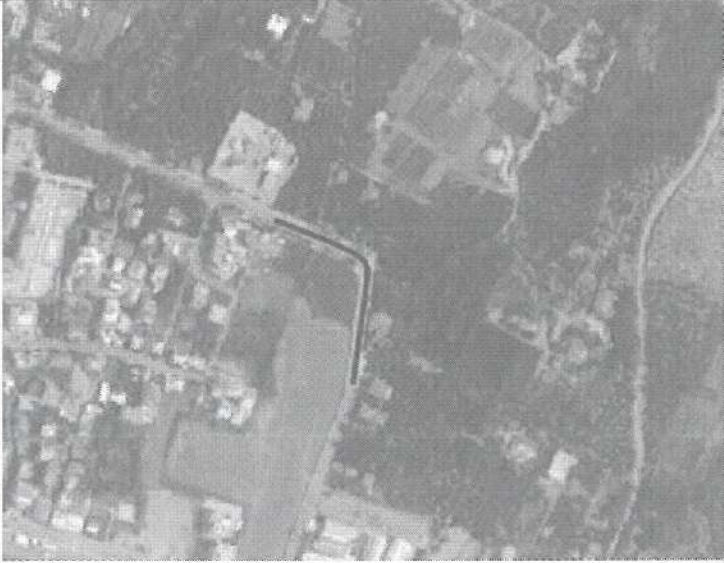
<p>Οδός: Κρήτης</p> <hr/> <p>Σημείο παρέμβασης στην οδό: 1</p> <hr/> <p>Θέση: Ένωση Κρήτης με οδό Πέτρου Καρακούση Μήκος: 197μ</p>
<p>Ατυχήματα την τελευταία 5ετία στην οδό:</p> <ul style="list-style-type: none">• 2017: 17ατυχ. – 10 με τραυματισμό• 2018: -• 2019: 17ατυχ. – 3 με τραυματισμό• 2020: 17ατυχ. – 2 με τραυματισμό• 2021: 12 ατυχ.	
<p>Άλλα εντοπιζόμενα προβλήματα - Αίτια παρέμβασης: Μικρή ακτίνα καμπύλης οδού</p>

Έχουν επιλεχθεί τμήματα οδών στις οποίες έχουν καταγραφεί πολλά ατυχήματα και δυστυχήματα την τελευταία πενταετία καθώς και μη ικανοποιητικά ή επικίνδυνα διαμορφωμένες θέσεις Ι.Κ., φθοράς οδοστρώματος, επικίνδυνων καμπυλών και απορροής όμβριων εντός οδού. Στα τμήματα αυτά προτείνεται η αντικατάσταση των ασφαλτικών στρώσεων με νέες αντιολισθηρές.

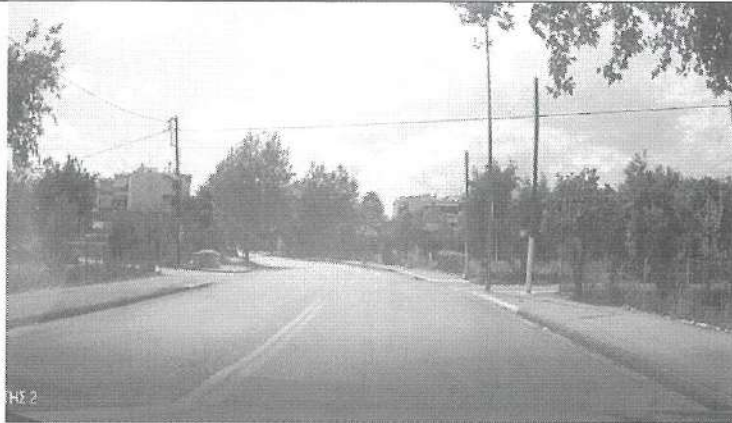
Οδός: Κρήτης

Θέση: Από ύψος Γηπέδου Καλαμάτας
έως οδό Ρήγα Φεραίου

Άλλα εντοπιζόμενα προβλήματα - Αίτια παρέμβασης: Μικρές ακτίνες καμπύλης οδού χωρίς ικανοποιητική πρόσφυση, μετά από παρατεταμένες ευθείες

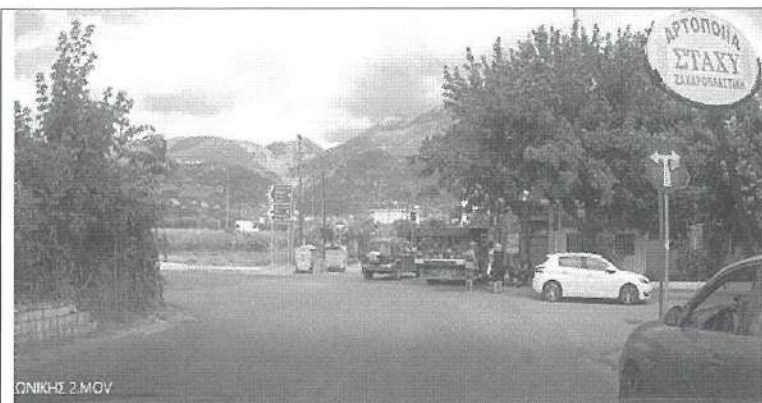
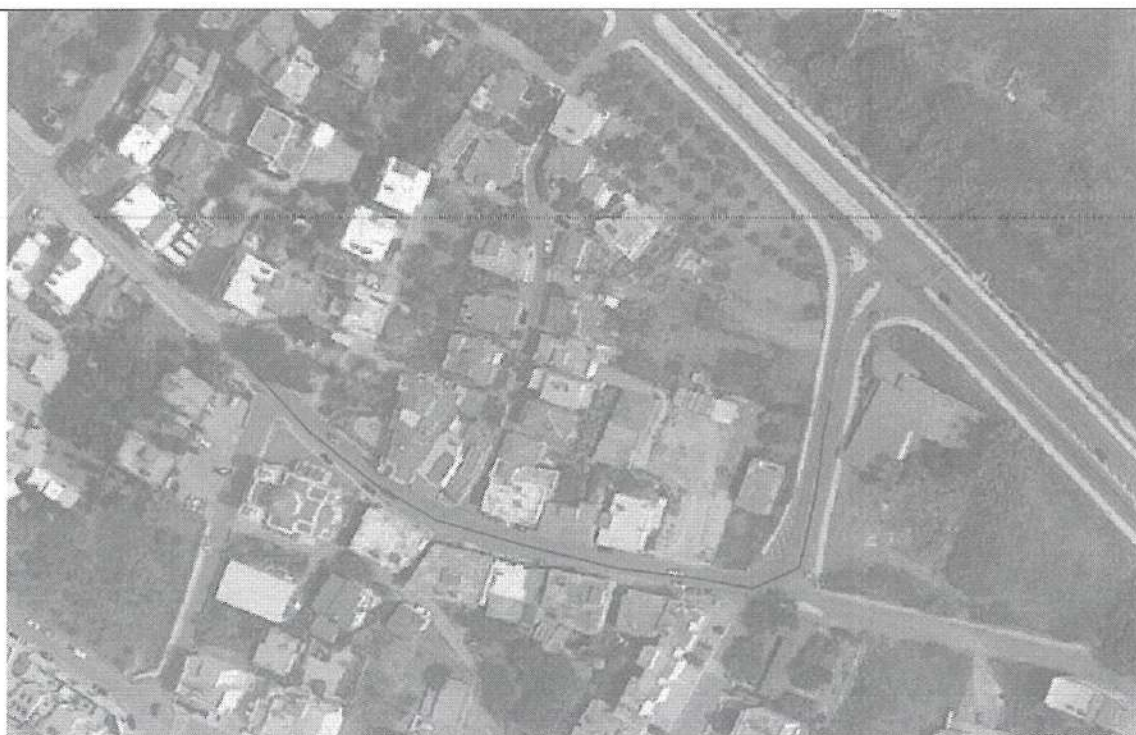
Οδός: Λακωνικής

Θέση: Από Βασ.Γεωργίου έως
Πανεπιστημίου Πελοποννήσου
Μήκος: 230 μ

Άλλα εντοπιζόμενα προβλήματα - Αίτια παρέμβασης: Μικρή ακτίνα καμπύλης οδού, μη διαμορφωμένος κόμβος

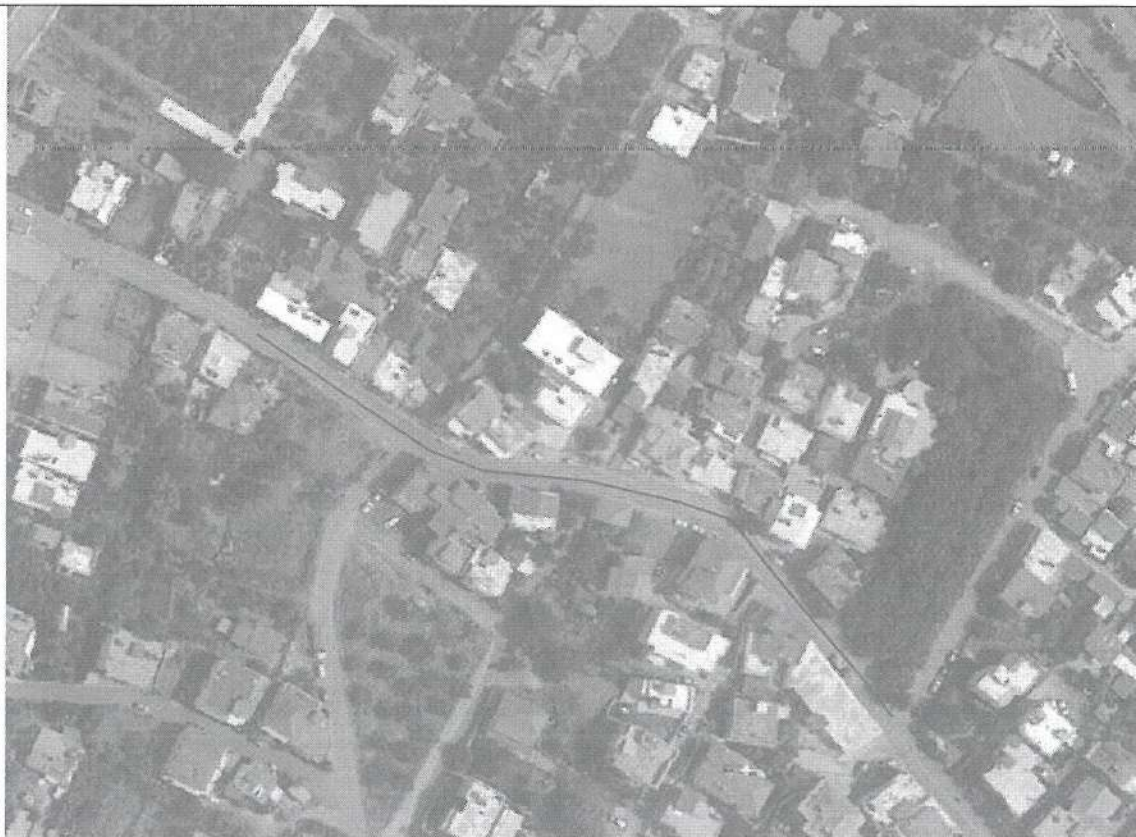
Οδός: Λακωνικής

Θέση: Από Δραχμής έως Αφροδίτης
Μήκος: 222 μ

- Συνεχείς αντίρροποι ελιγμοί μετά από παρατεταμένα ευθύγραμμα τμήματα.
- Ύπαρξη σταθερών εμποδίων παραπλεύρως της οδού

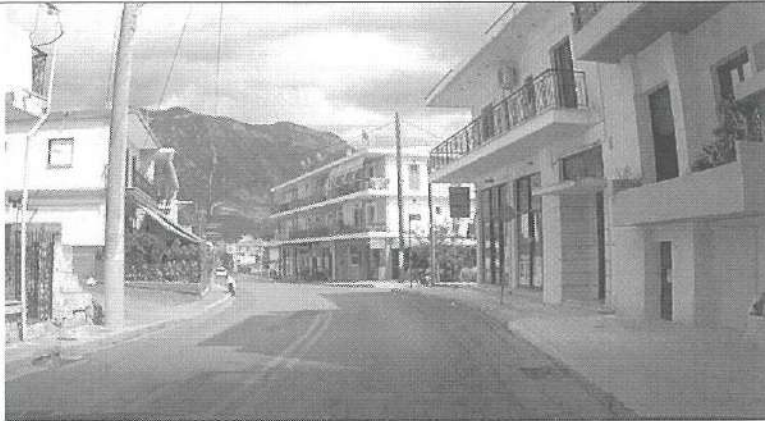
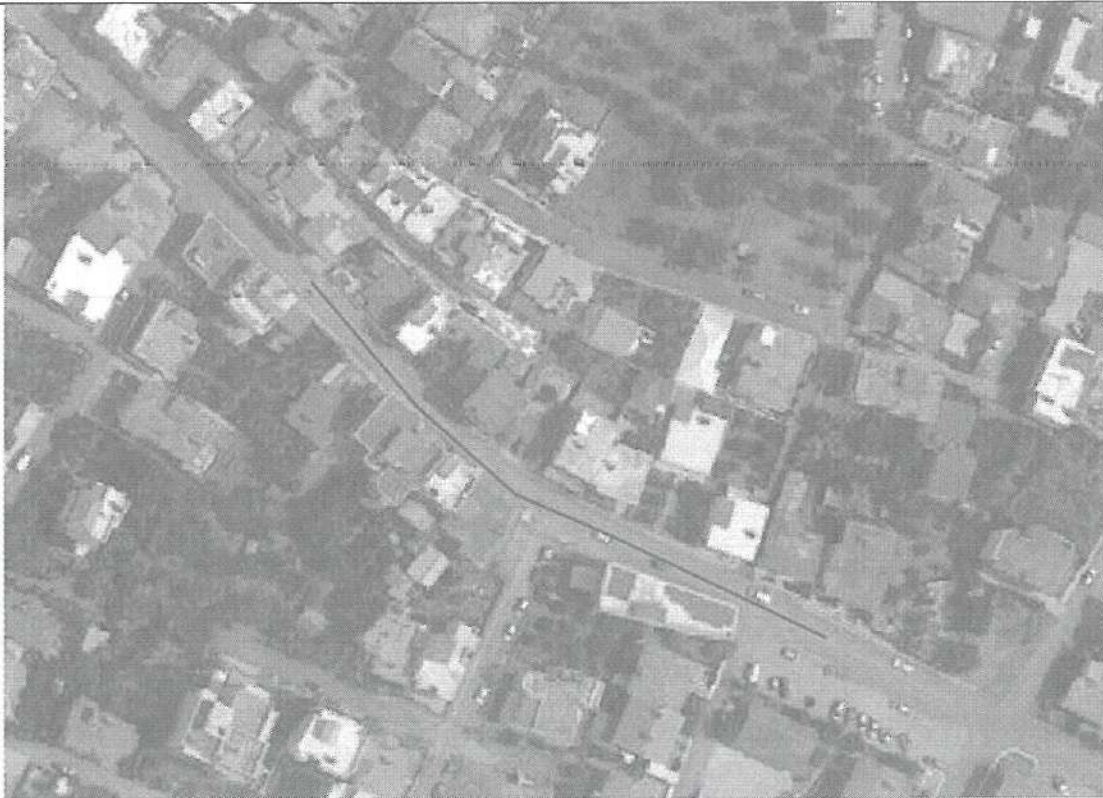
Οδός: Λακωνικής

Θέση: Από Γοργάσου έως Γιάννη Ταβουλαρέα

- Απότομος ελιγμός μετά από παρατεταμένα ευθύγραμμα τμήματα.
- Ύπαρξη σταθερών εμποδίων παραπλεύρως της οδού

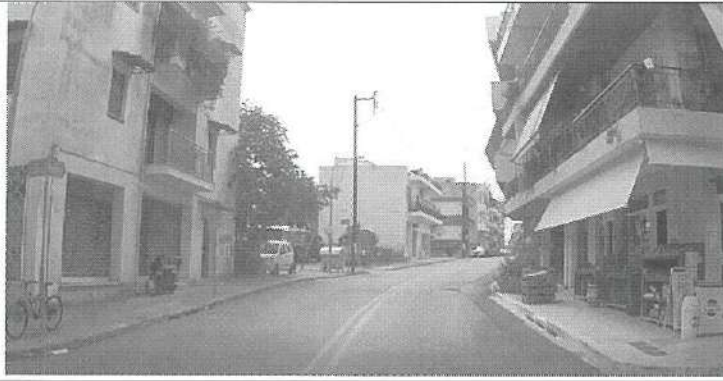
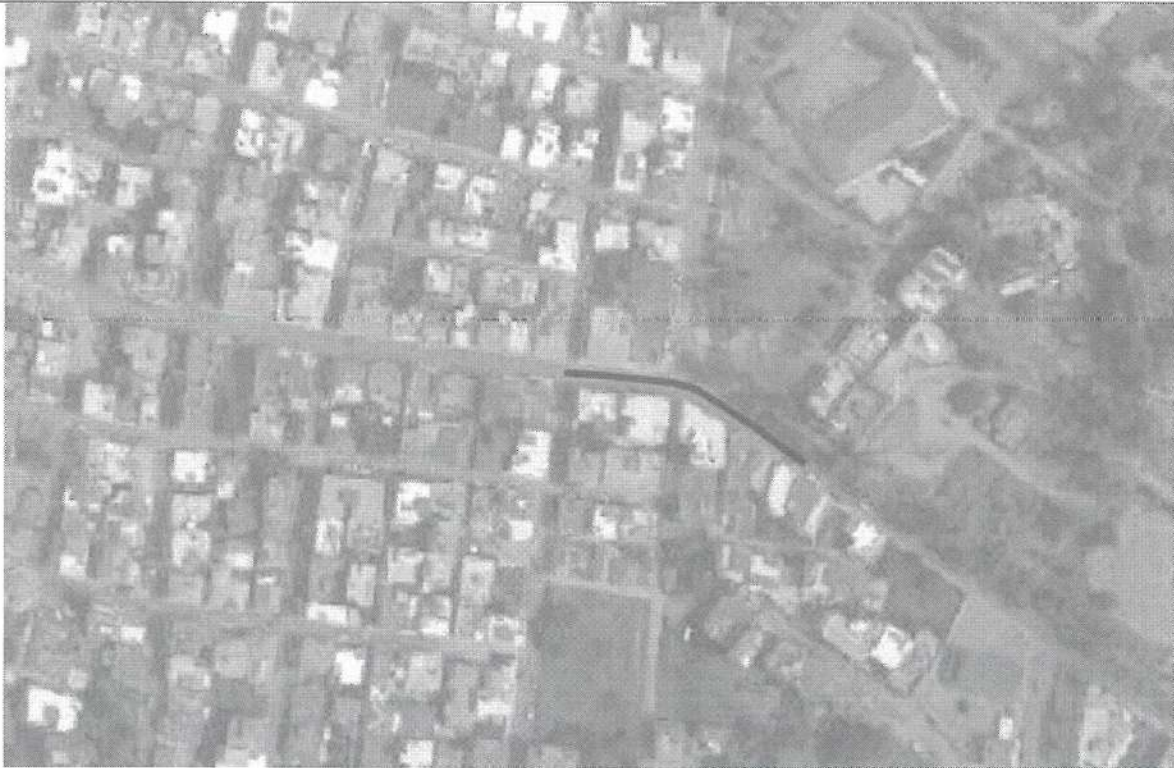
Σημείο παρέμβασης στην οδό: 6

Θέση: Μετά την συμβολή με Ιλαρχου
Κουρκουτά έως Ι. Παλαιολόγου
Μήκος: 90,43μ

Άλλα εντοπιζόμενα προβλήματα - Αίτια παρέμβασης:
Μη διαμορφωμένος κόμβος με την Ιλαρχου Κουρκουτα

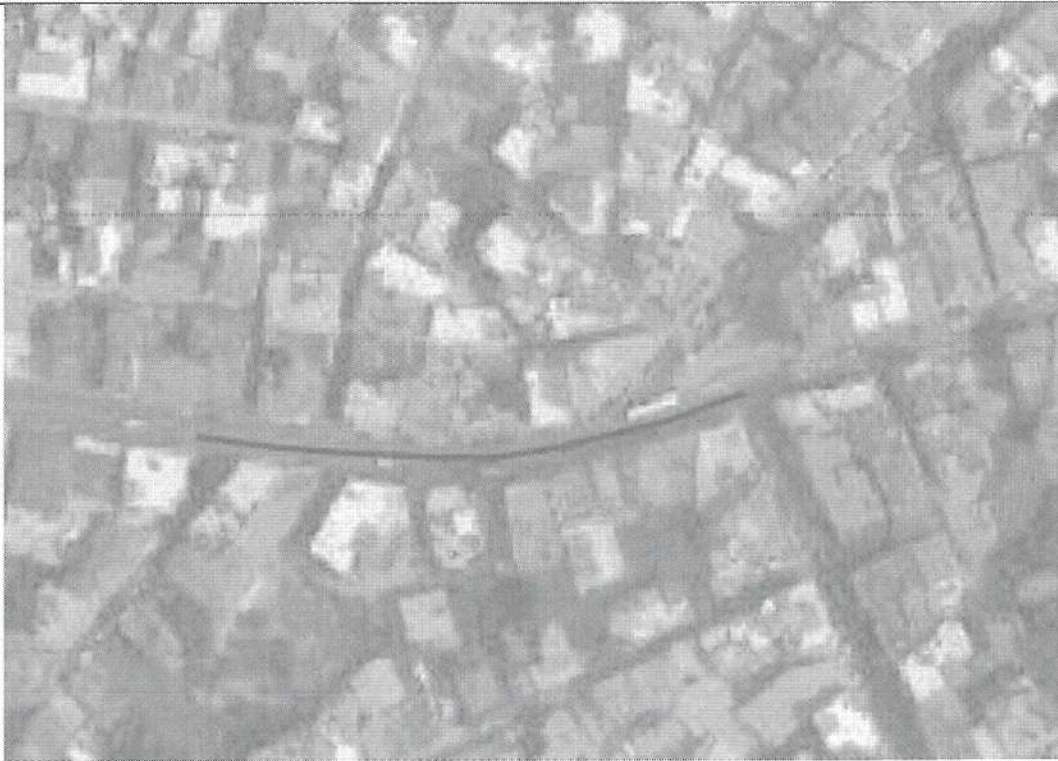
Οδός: Αθηνών

Θέση: Από Κλαδά έως Παμίσου
Μήκος: 122 μ

- Αυξημένος κυκλοφοριακός φόρτος
- Έντονη κυκλοφορία βαρέων οχημάτων

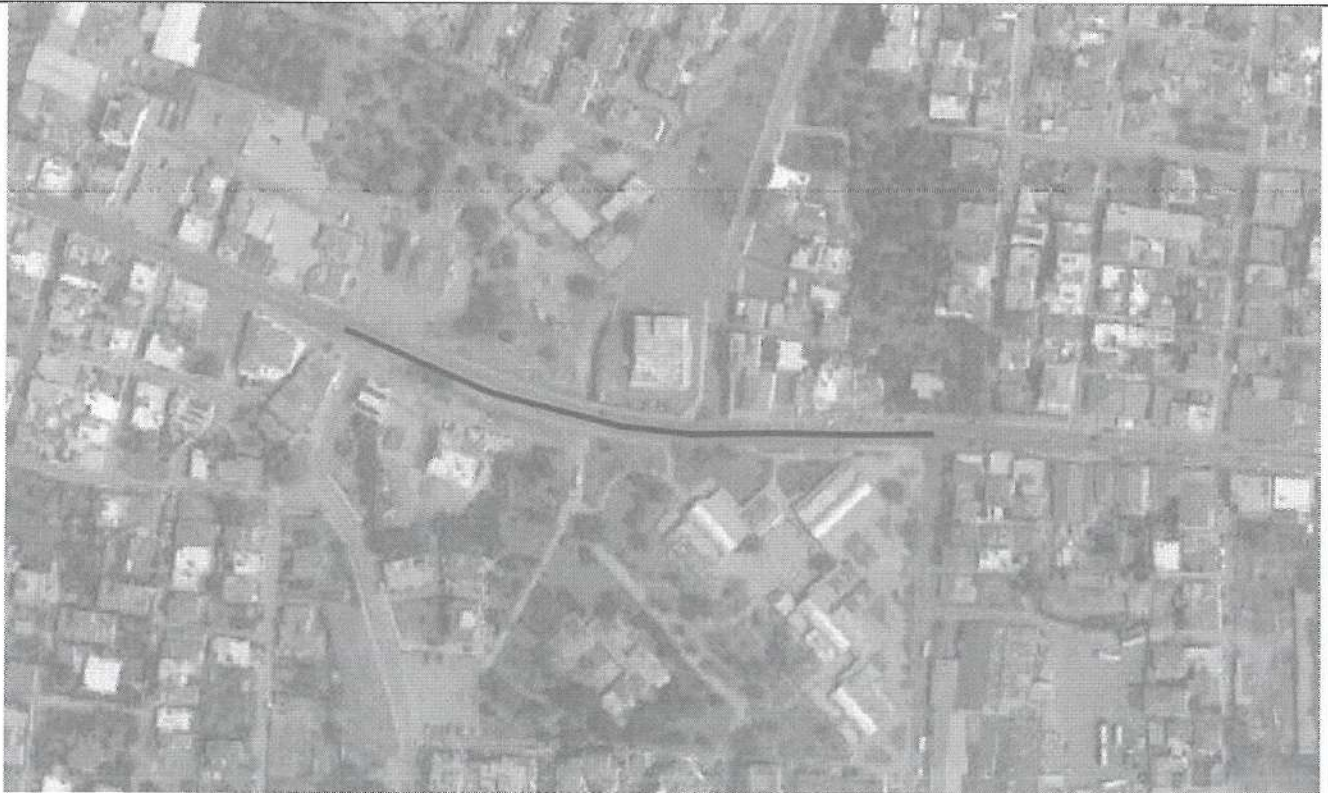
Οδός: Αθηνών

Θέση: Από Αγλαντζιάς έως
Πλεύνας
Μήκος: 250 μ

Μικρή ακτίνα καμπύλης

Αλλαγή κλίσης πάνω σε οριζόντια καμπύλη

Επικίνδυνες διασταυρώσεις με τοπικές οδούς

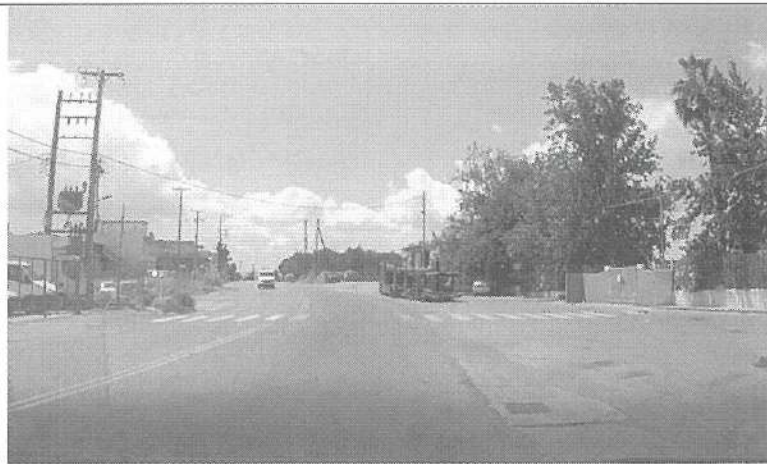
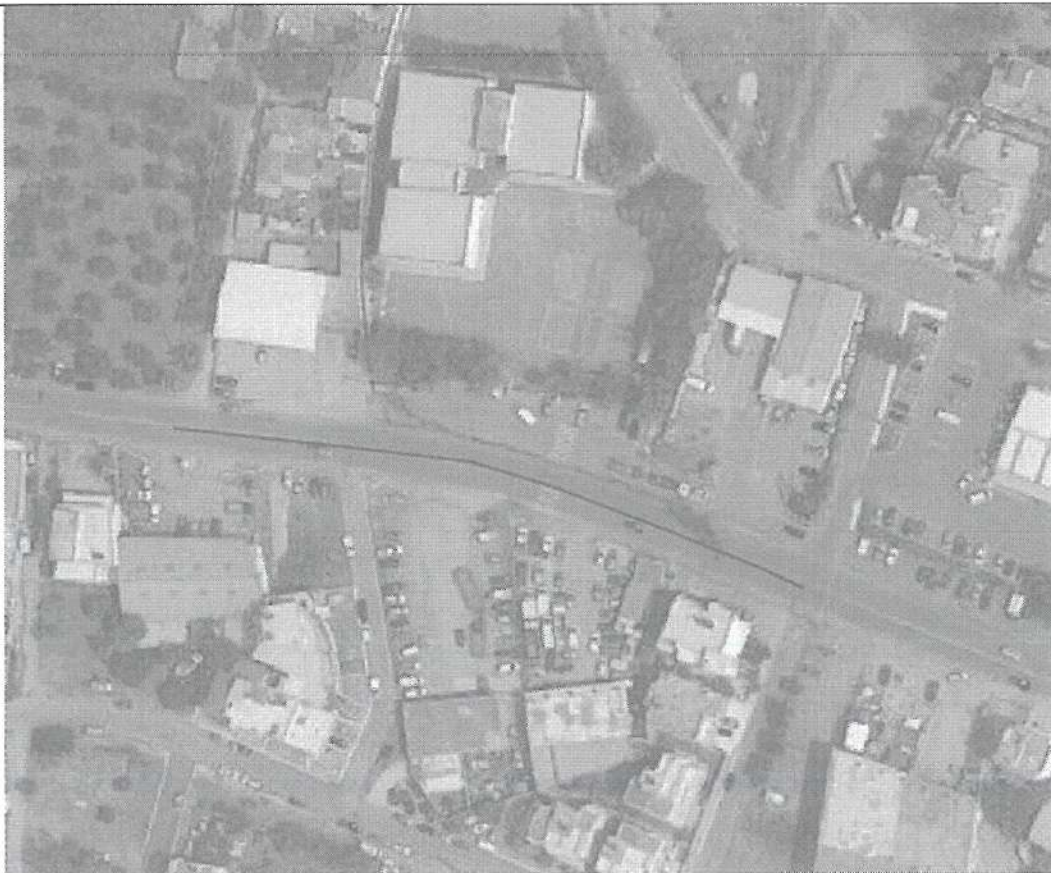
Οδός: Αθηνών

Θέση: Από Ανδρ. Κοκκέβη έως Παρ
14^η Αθηνών

- Μικρή ακτίνα καμπύλης
- Πολλές εισοδοι – έξοδοι παρόδιων καταστημάτων
- Σχολική μονάδα

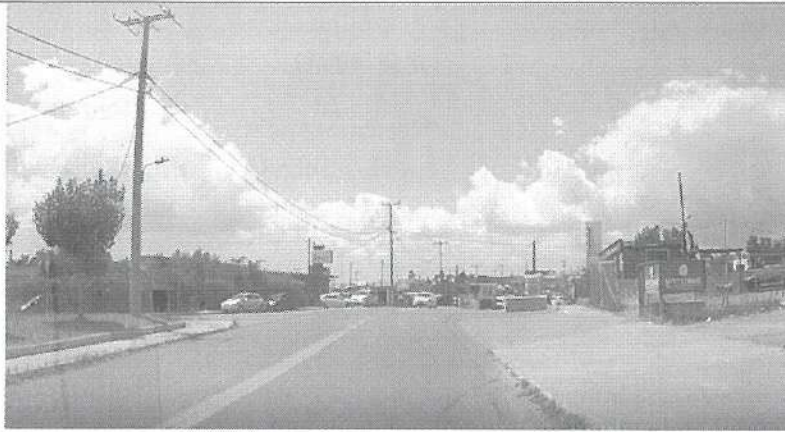
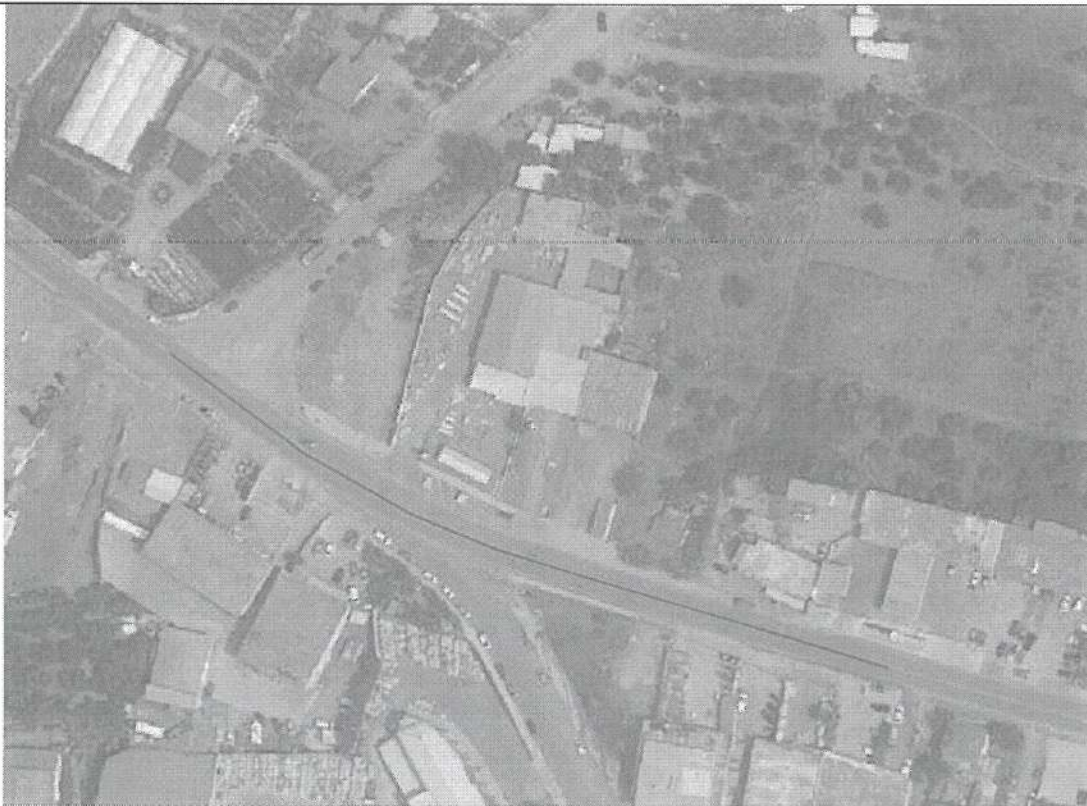
Οδός: Αθηνών

Θέση: Από Χώρας έως Μπούτου

- Μικρή ακτίνα καμπύλης
- Κόμβος πάνω στον ελιγμό
