**ΒΕΛΤΙΩΣΗ ΟΔΙΚΗΣ ΑΣΦΑΛΕΙΑΣ ΔΗΜΟΥ
ΚΑΛΑΜΑΤΑΣ**

**ΜΕΛΕΤΗ ΟΔΙΚΗΣ ΑΣΦΑΛΕΙΑΣ
ΜΕΛΕΤΗ ΣΚΟΠΙΜΟΤΗΤΑΣ - ΕΚΘΕΣΗ ΤΕΚΜΗΡΙΩΣΗΣ**

ΑΡ. ΤΕΥΧΟΥΣ Μ.ΣΚ.1

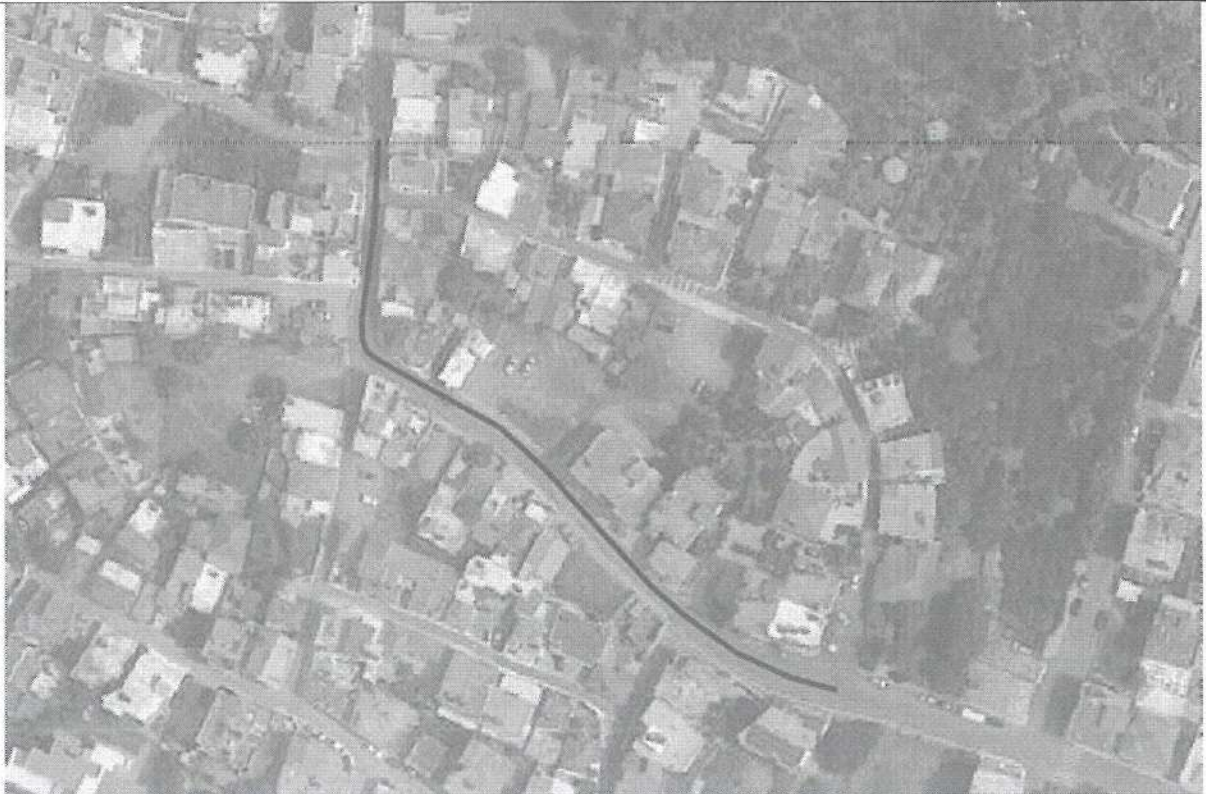
Οδός: Λείκων

Θέση: Από Μελπομένης έως Παρ. 4^η
Λείκων

- Συνεχείς ελιγμοί
- Έντονες κλίσεις
- Μικρές ακτίνες οριζόντιας καμπύλης
- Μειωμένη ορατότητα λόγω παρόδιας δόμησης

Έχουν επιλεχθεί τμήματα οδών στις οποίες έχουν καταγραφεί πολλά ατυχήματα και δυστυχήματα την τελευταία πενταετία καθώς και μη ικανοποιητικά ή επικίνδυνα διαμορφωμένες θέσεις Ι.Κ., φθοράς οδοστρώματος, επικίνδυνων καμπυλών και απορροής όμβριων εντός οδού. Στα τμήματα αυτά προτείνεται η αντικατάσταση των ασφαλτικών στρώσεων με νέες αντιολισθηρές.

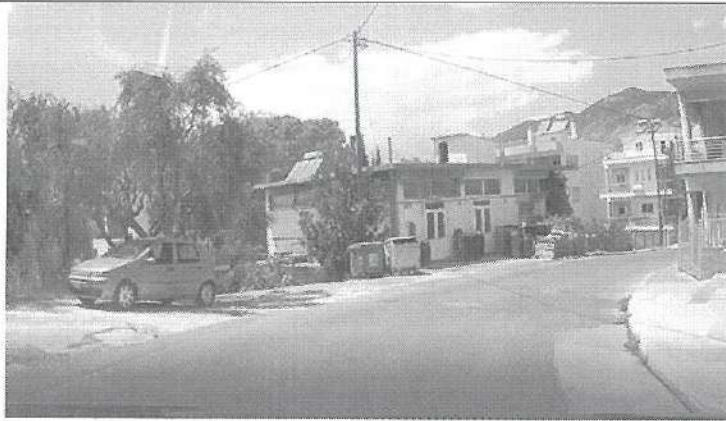
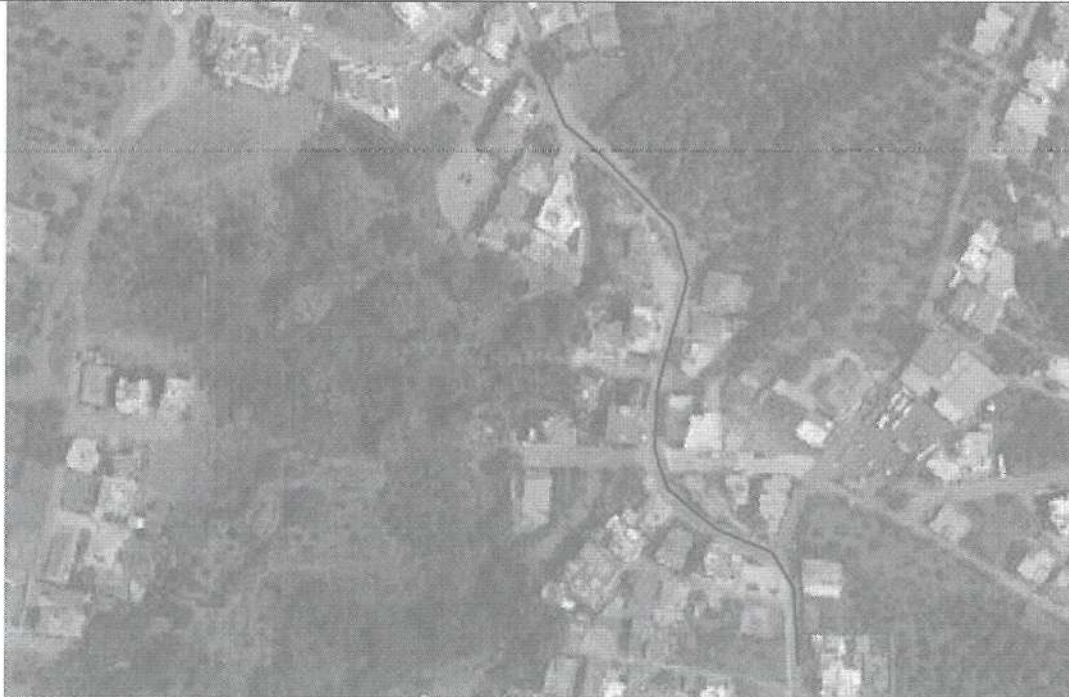
Οδός: Λείκων

Θέση: Από Παρ. 7^η Λείκων έως
Αντώνη Σαμαράκη

- Συνεχείς ελιγμοί
- Έντονες κλίσεις
- Μικρές ακτίνες οριζόντιας καμπύλης
- Μειωμένη ορατότητα λόγω παρόδιας δόμησης

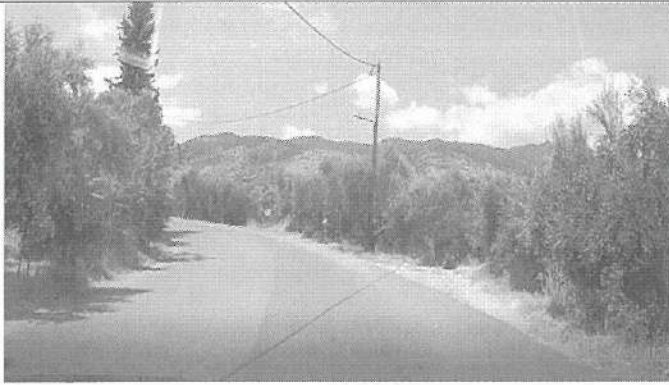
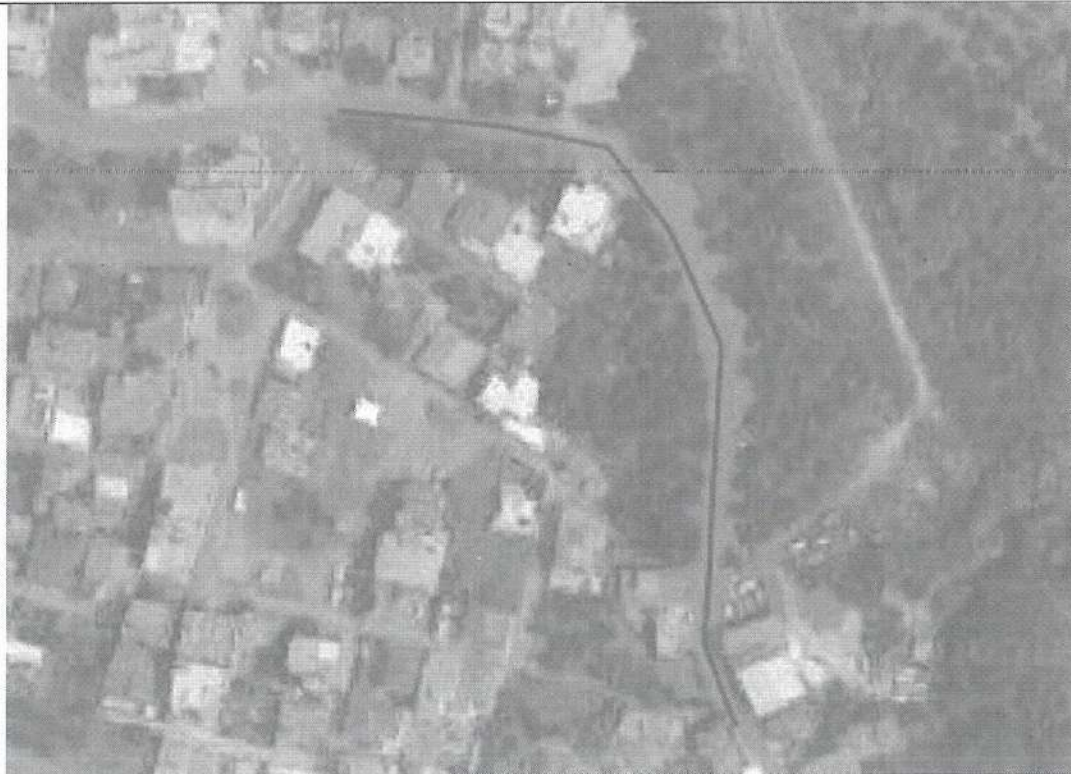
Οδός: Λείκων

Θέση: Από Αντώνη Σαμαράκη έως
Αργύρη Εφταλιώτη

Συνεχείς ελιγμοί

Έντονες κλίσεις

Μικρές ακτίνες οριζόντιας καμπύλης

Μειωμένη ορατότητα λόγω παρόδιας δόμησης

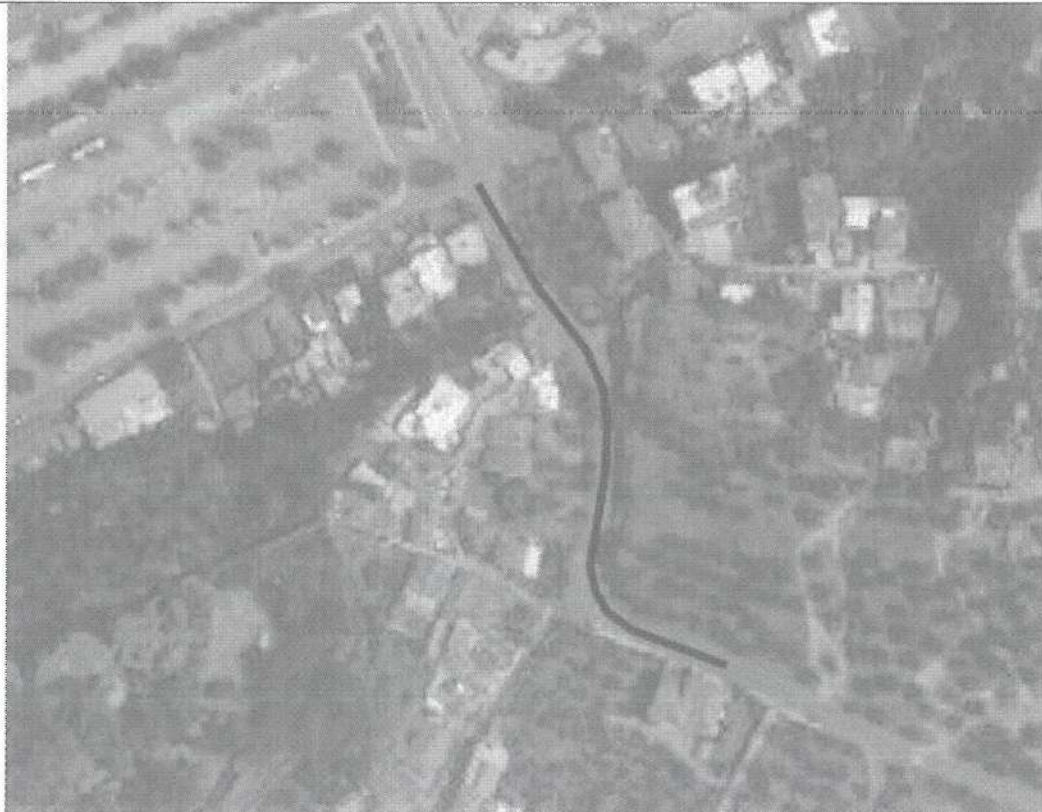
Οδός: Σπάρτης

Θέση: Από Αλαγονίας έως Χρ. Μαλαπάνη

- Συνεχείς ελιγμοί
- Έντονες κλίσεις
- Μικρή ακτίνα καμπύλης
- Μειωμένη ορατότητα

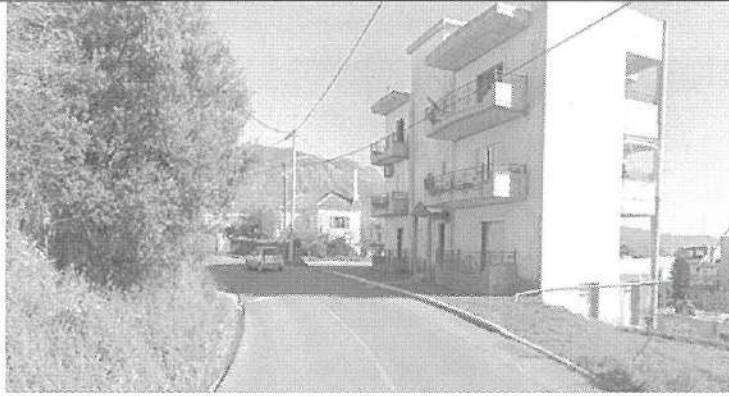
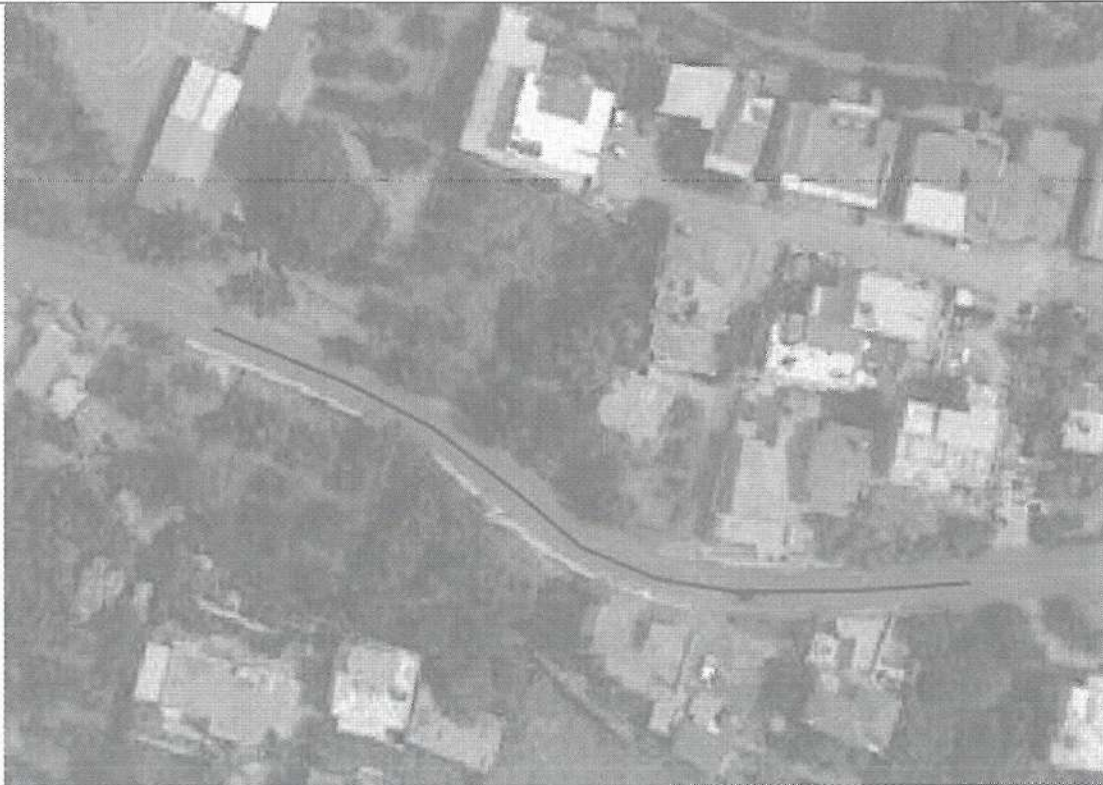
Οδός: Σπάρτης

Θέση: Οδός Θησέως

- Συνεχείς ελιγμοί
- Έντονες κλίσεις
- Μικρή ακτίνα καμπύλης
- Μειωμένη ορατότητα

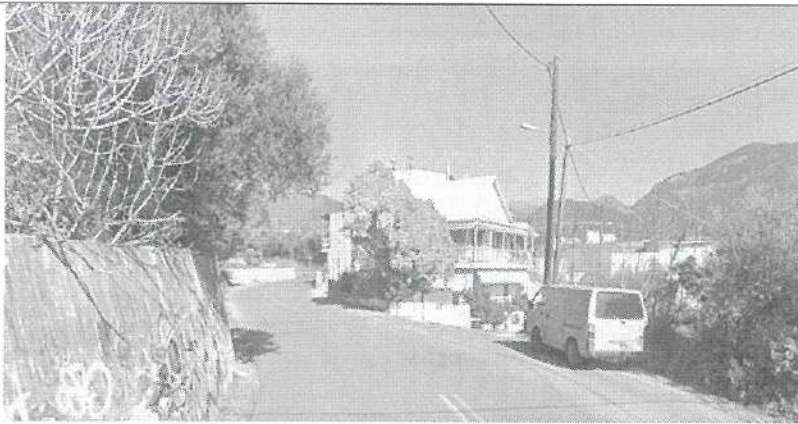
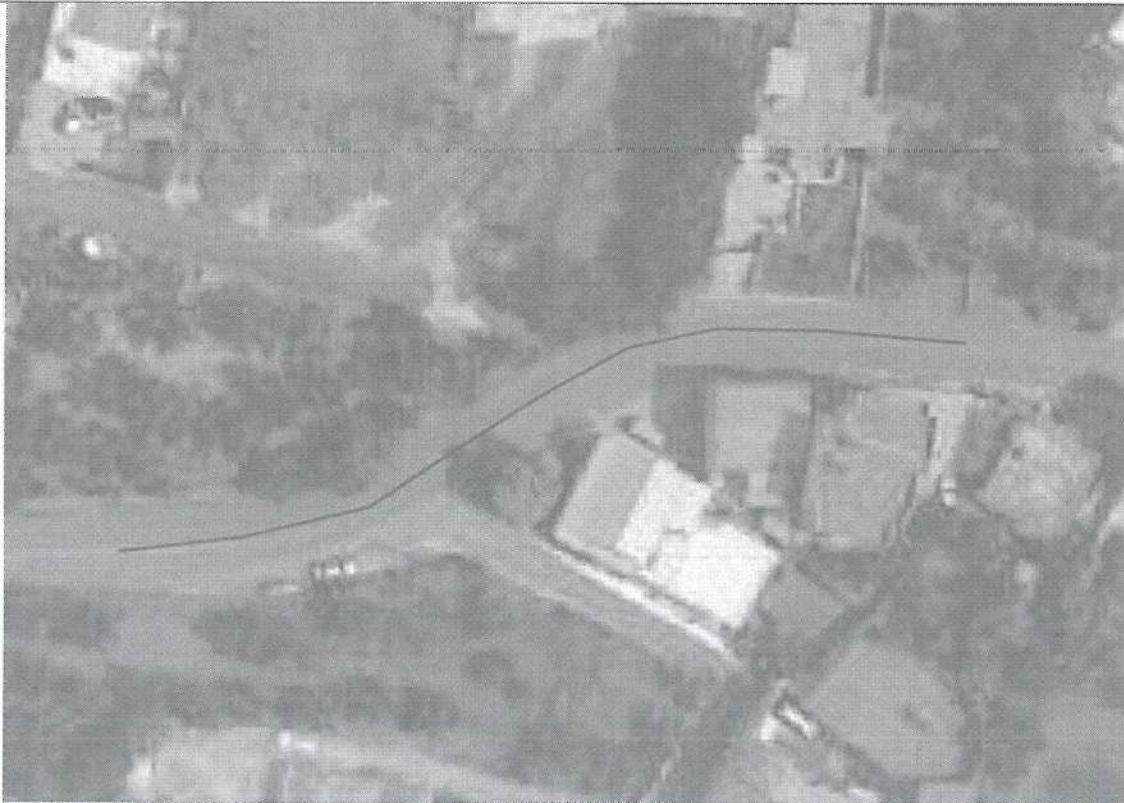
Οδός: Σπάρτης

Θέση: 3^η Πάροδος Αγίας Παρασκευής

- Συνεχείς ελιγμοί
- Έντονες κλίσεις
- Μικρή ακτίνα καμπύλης
- Μειωμένη ορατότητα

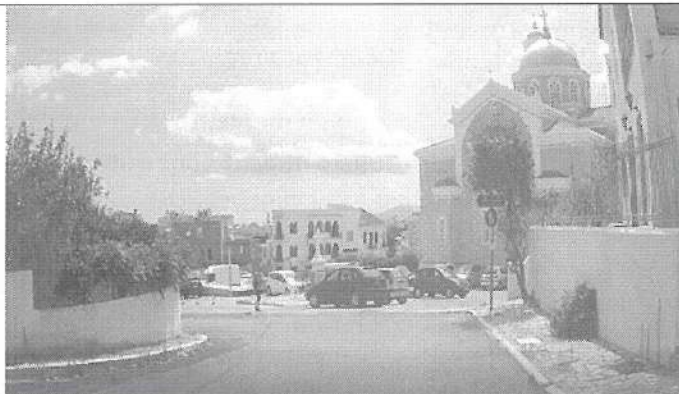
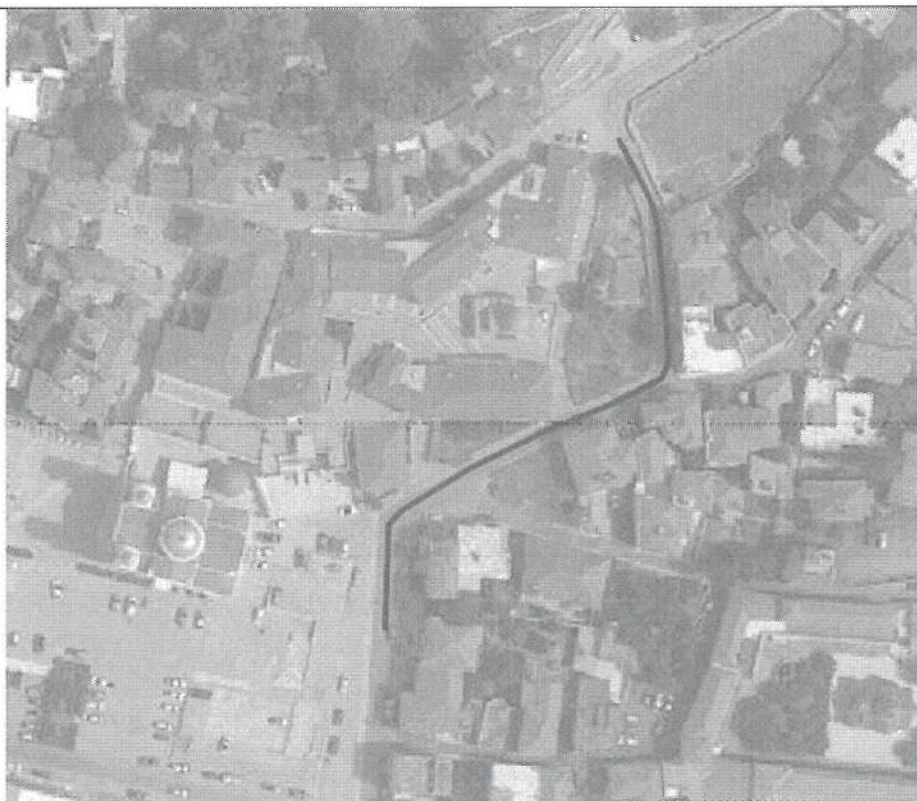
Οδός: Αλαγονίας - Φαρών

Θέση: Από Βιλεαρδουίνου έως
Φαρών και Μελετίου

Συνεχείς ελιγμοί, αρκετά έντονες κλίσεις και μικρές ακτίνες καμπύλης

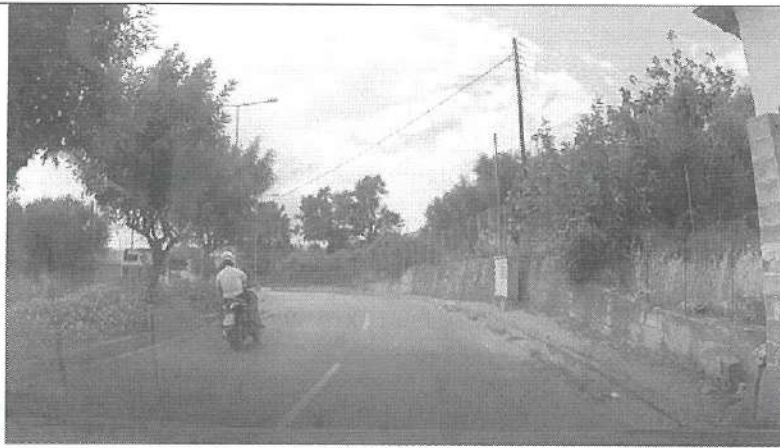
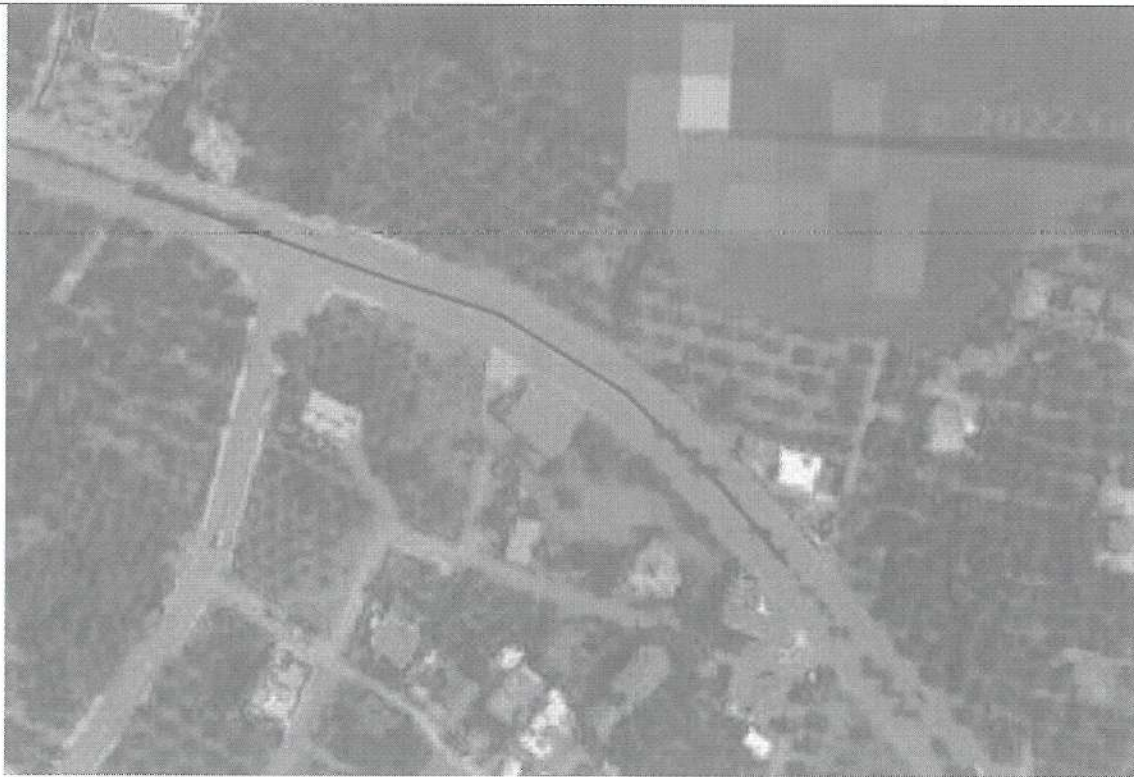
Οδός: Βασ. Γεωργίου

Θέση: Από Προφήτη Ηλία έως Αγίου Ηλία Αρδούνη

Μικρή ακτίνα καμπύλης

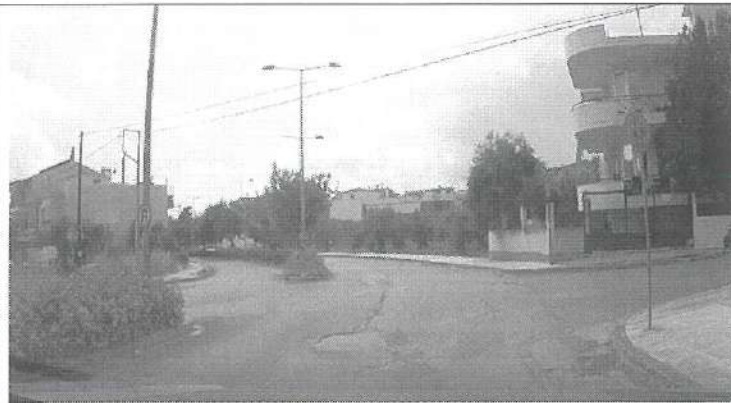
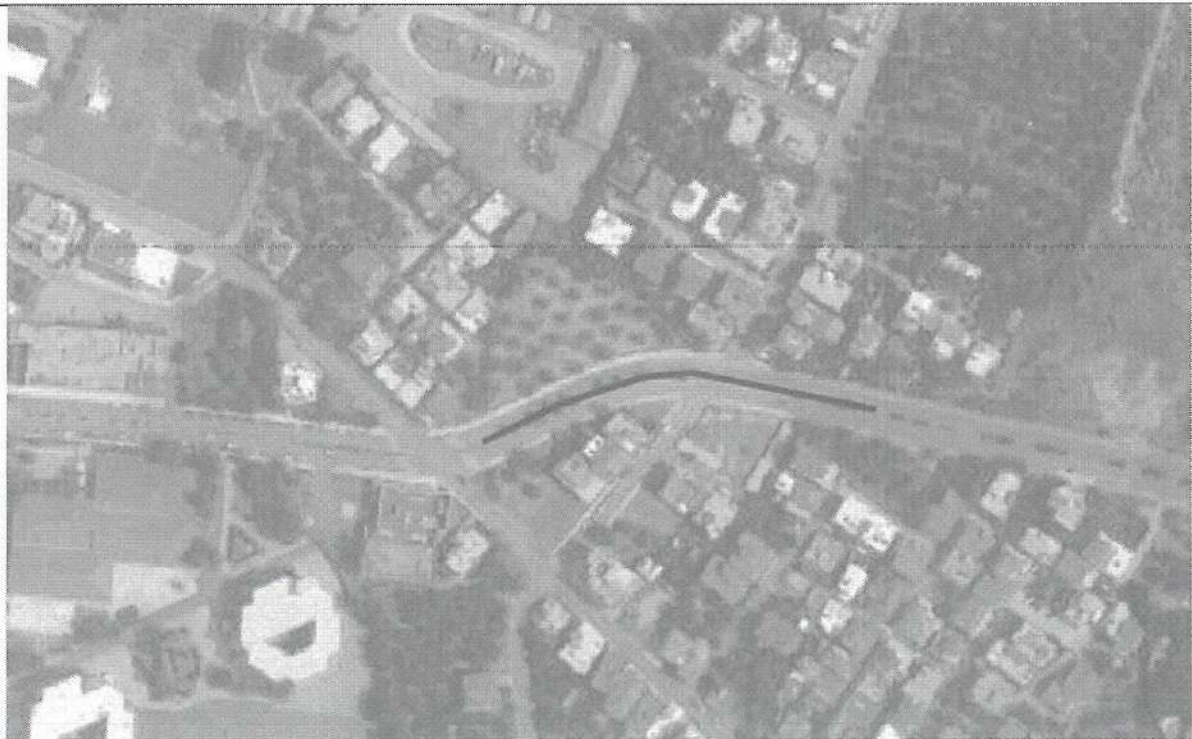
Οδός: Βασ. Γεωργίου

Θέση: Από Προφήτη Ηλία έως Αγίου Ηλία Αρδούνη

- Μικρή ακτίνα καμπύλης
- Κόμβος

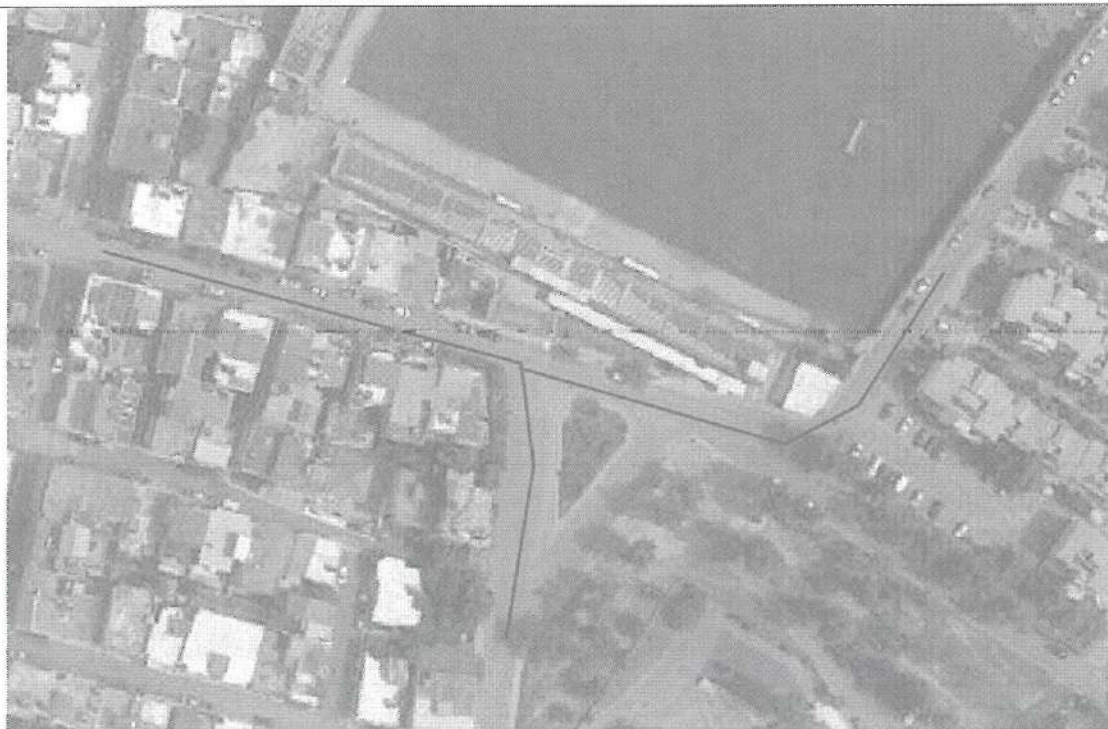
Οδός: Μαυρομαχάλη – Ιλ. Κουρκουτά

Θέση: Από Αλεξάκη έως οδό Σολωμού

- Μικρή ακτίνα καμπυλών
- Μη διαμορφωμένος κόμβος

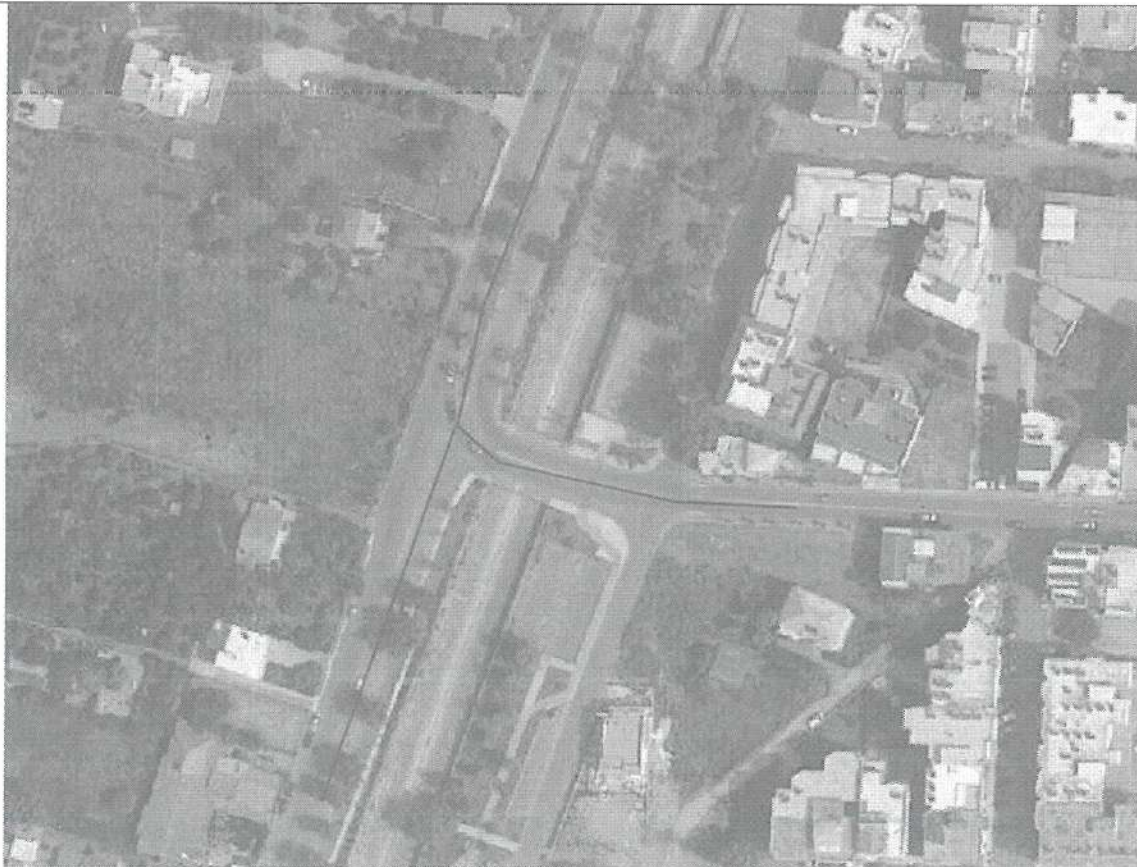
Οδός: Λυκούργου - Αρτέμιδος

Θέση: Από Αρτέμιδος έως Λυκούργου και Νεδοντος (κομβος)

Άλλα εντοπιζόμενα προβλήματα - Αίτια παρέμβασης: Μικρή ακτίνα καμπυλών, ιδιαίτερα ολισθηρή στρώση ασφάλτου στα καμπύλα τμήματα, επικίνδυνος κόμβος

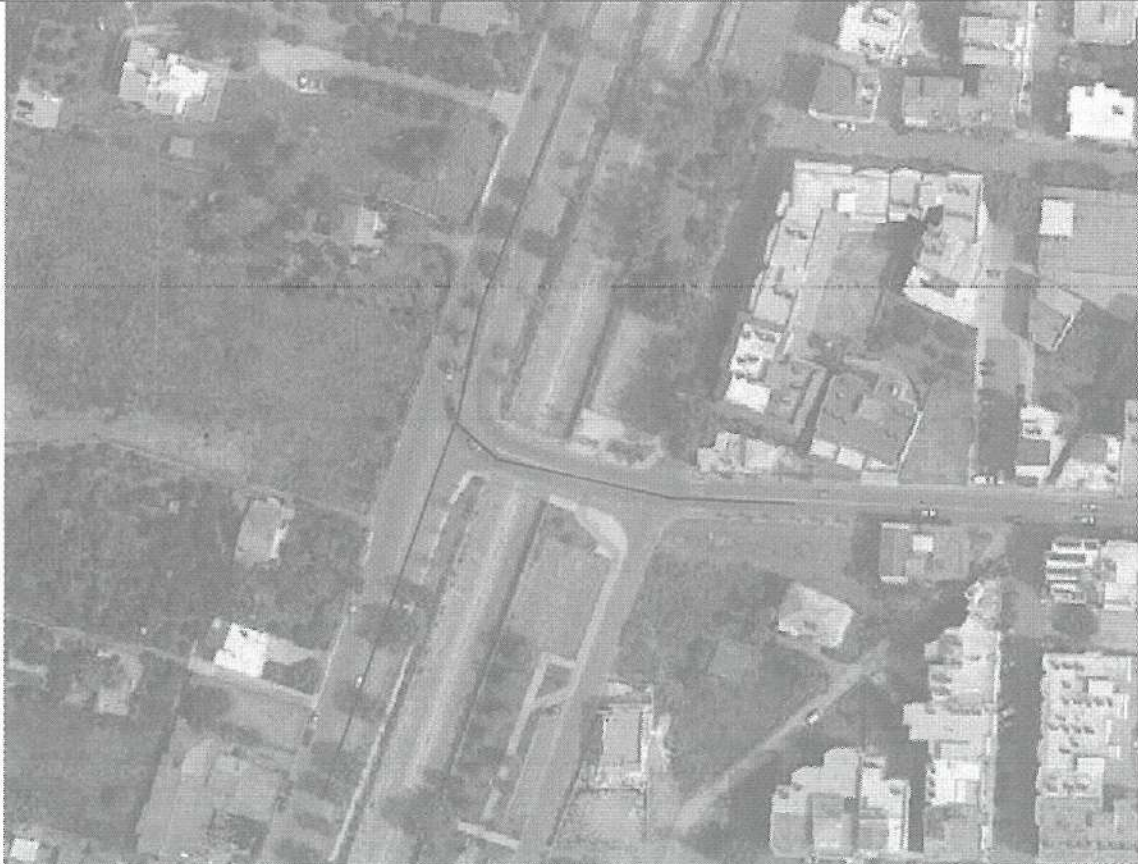
Οδός: Αρτέμιδος

Θέση: Από Λυκούργου και μετά

Επικίνδυνος κόμβος μετά από παρατεταμένο ευθύγραμμο τμήμα

Απότομη αλλαγή κλίσης στην πρόσβαση από και προς την οδό Λυκούργου

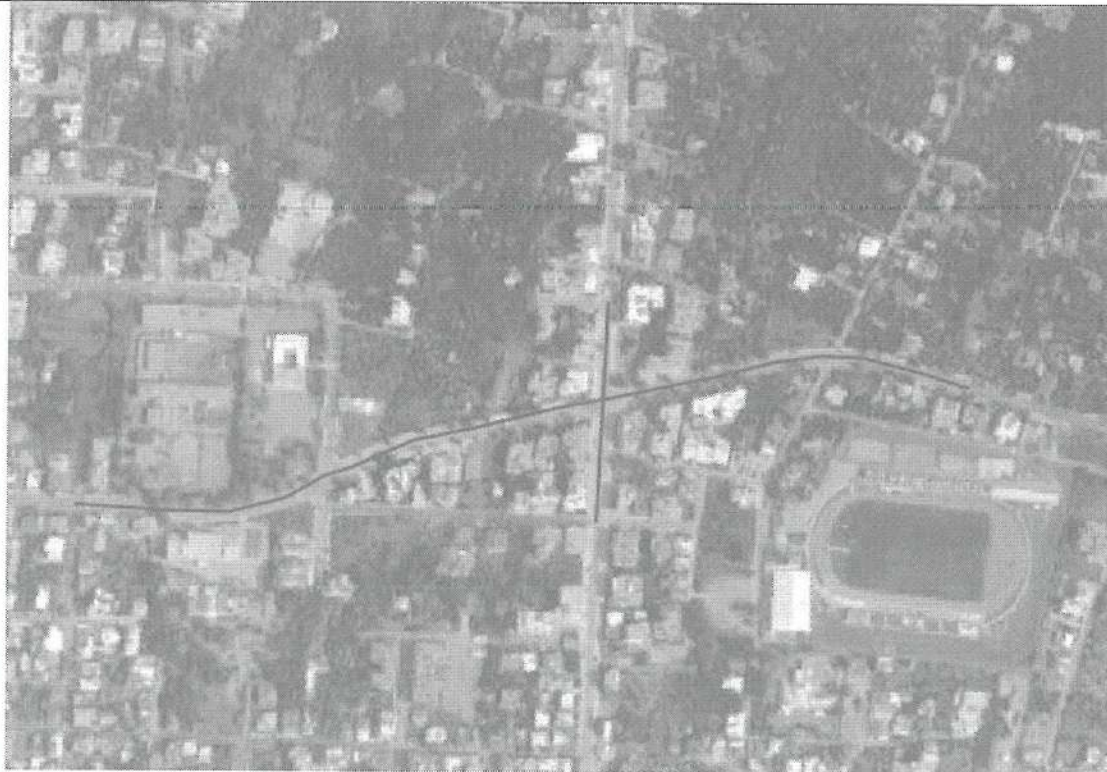
Οδός: Ηρώων

Σημείο παρέμβασης στην οδό: 1

Θέση: Από Λυκούργου και μετά

Μήκος: 175 μ

Ατυχήματα την τελευταία 5ετία στην οδό:

- 2017: 11ατυχ.
- 2018: 11ατυχ.
- 2019: -
- 2020: 11ατυχ
- 2021: 11ατυχ.

Άλλα εντοπιζόμενα προβλήματα - Αίτια παρέμβασης:

- Επικίνδυνος κόμβος
- Παρατεταμένη ευθεία βόρεια και νότια του κόμβου με αποτέλεσμα την συχνή ανάπτυξη ψηλών ταχυτήτων

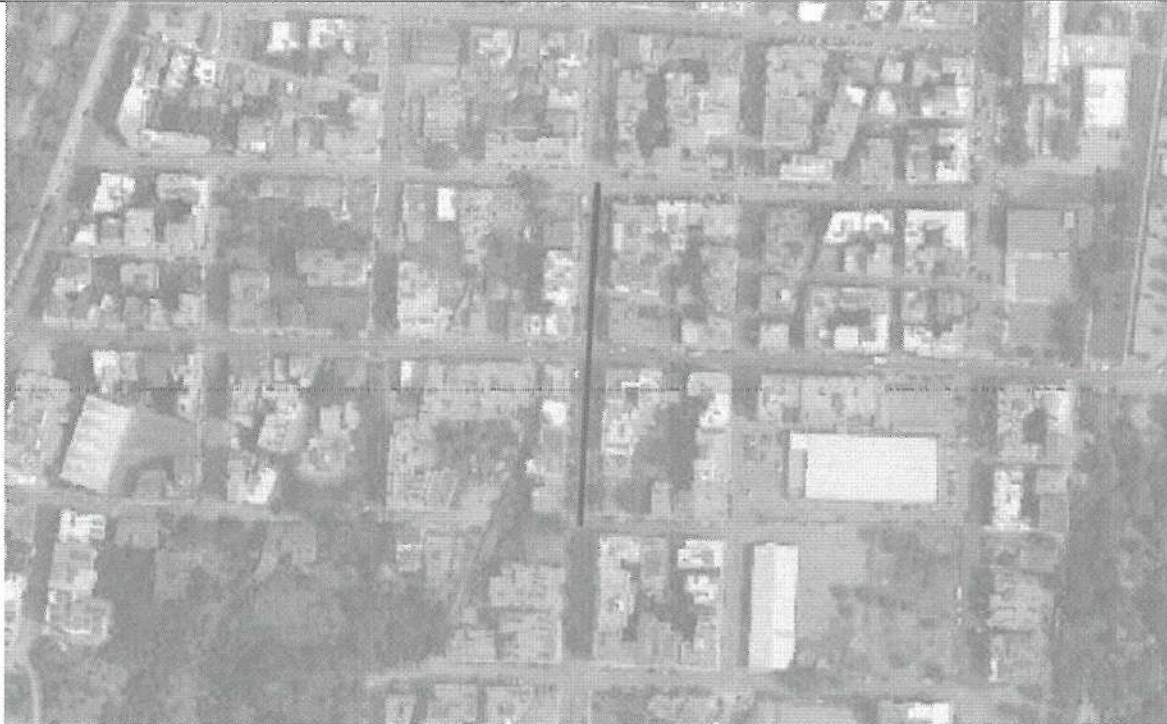
Οδός: Θεμιστοκλέους

Σημείο παρέμβασης στην οδό: 1

Θέση: Από Θαμυρίδος εως Ηπείρου
Μήκος: 153 μ

Ατυχήματα την τελευταία 5ετία στην οδό:

- 2017: 11ατυχ. – 1 με τραυματισμό
- 2019: 12ατυχ. – 1 με τραυματισμό
- 2020: 12ατυχ
- 2021: 11ατυχ. – 1 με τραυματισμό

Άλλα εντοπιζόμενα προβλήματα - Αίτια παρέμβασης:
Επικίνδυνες συνεχείς διασταυρώσεις με τοπικές οδούς
